(仮称) 島牧ウィンドファーム事業に係る

環境影響評価準備書

補足説明資料

コスモエコパワー株式会社

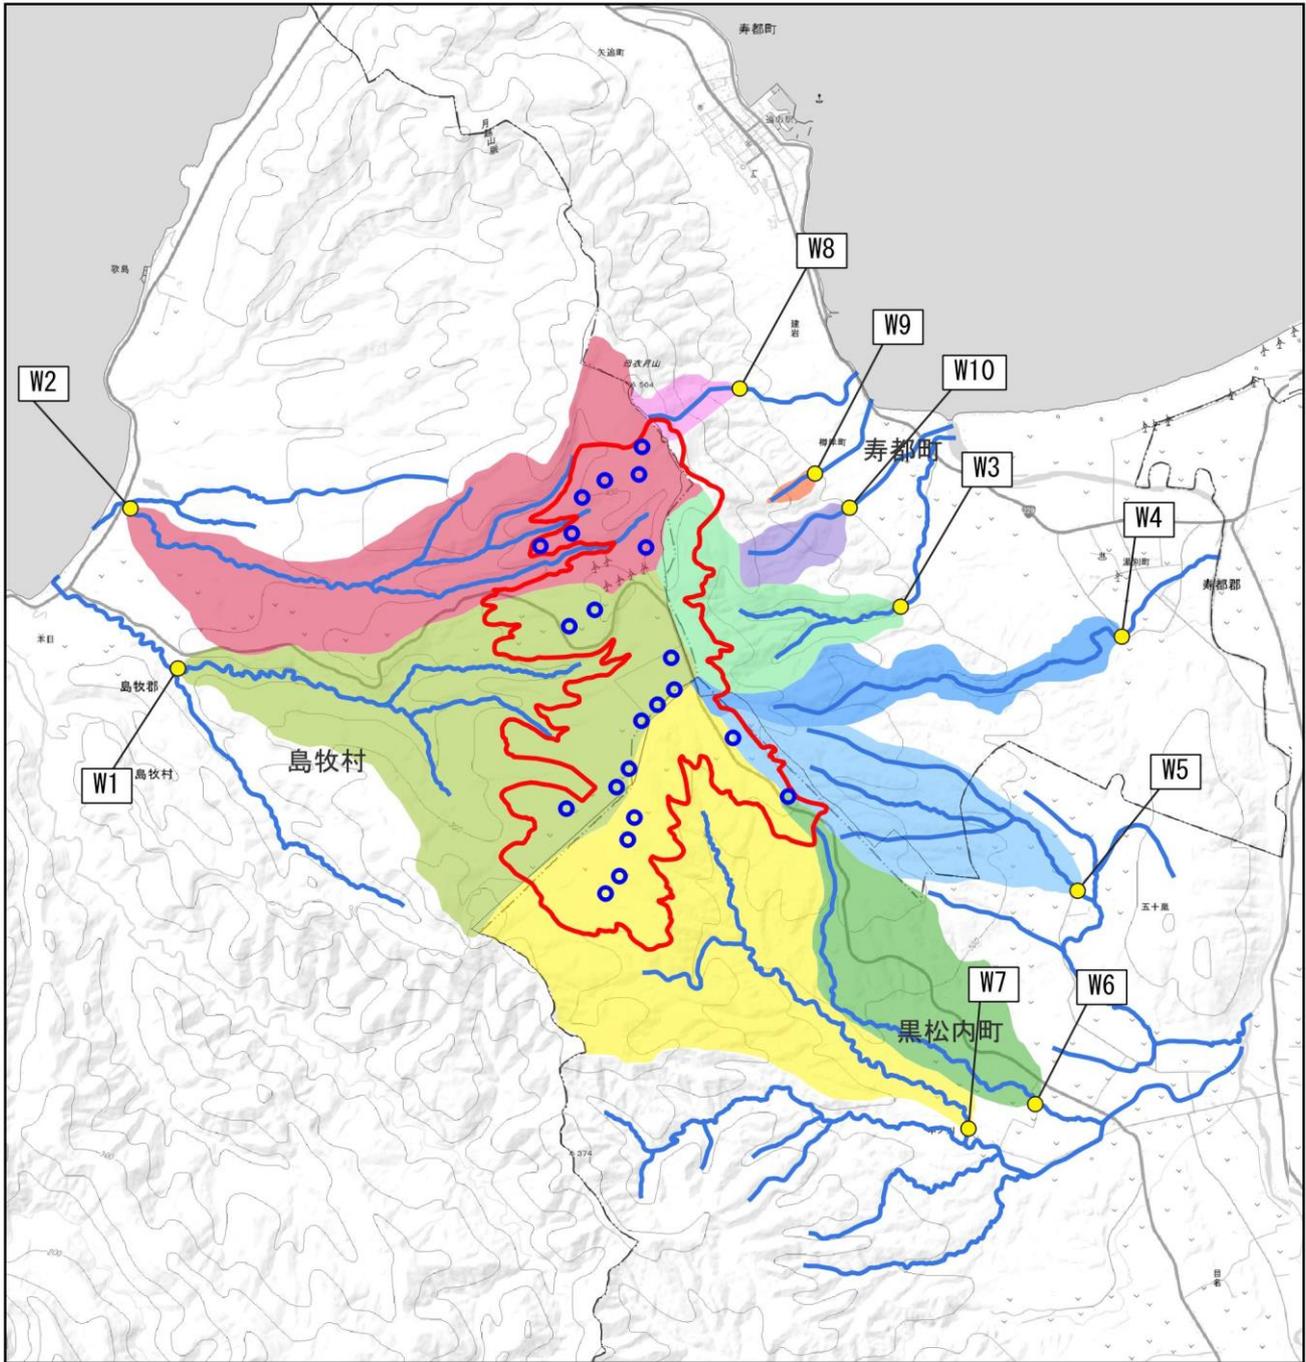
図1 調査地点図(集水域追記)

調査地点ごとの集水域を図1にお示しするとともに、当該図面を評価書に記載致します。

「1. 各水質調査点の集水域について【河村顧問】」のご回答（図1）にお示しします。

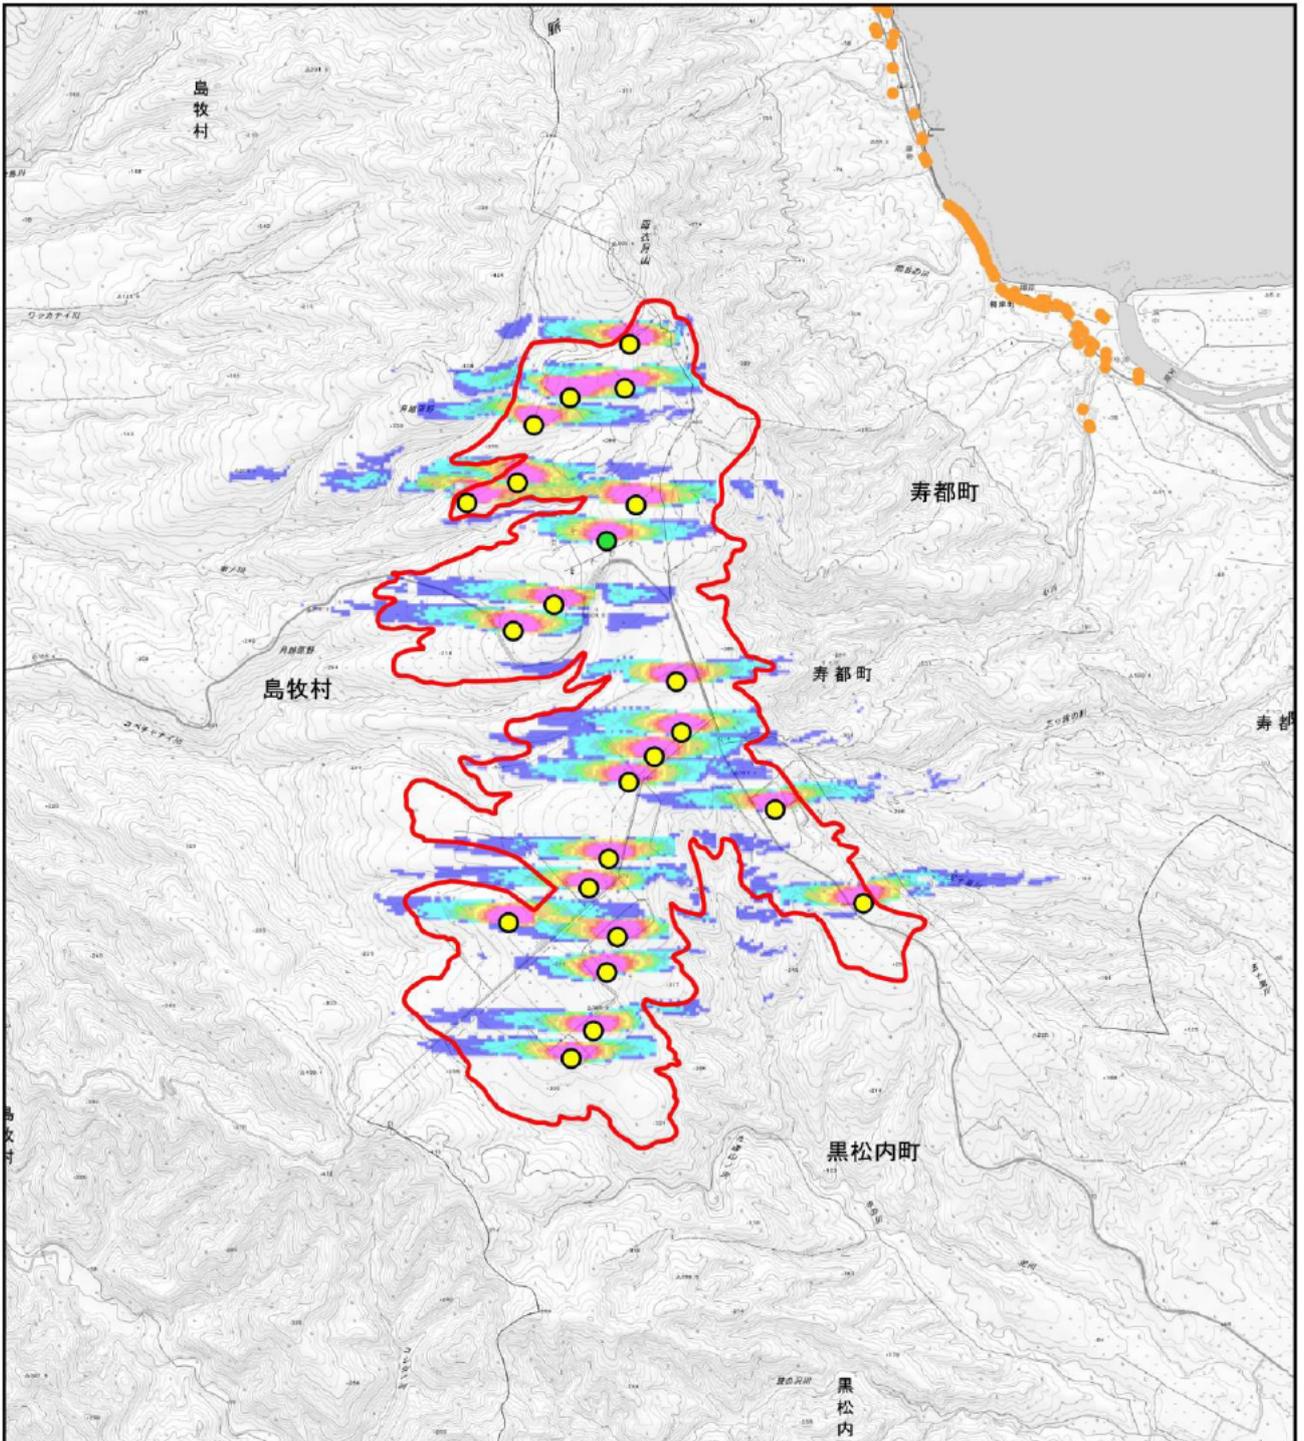
図2 等時間日影図（春分・秋分）（累積の影響）

「バンド1、バンド2」等の記載は誤記でございます。また、新島牧ウィンドファームの位置についても誤りですので、図2に修正した図をお示しします。図に誤記があり申し訳ございません。

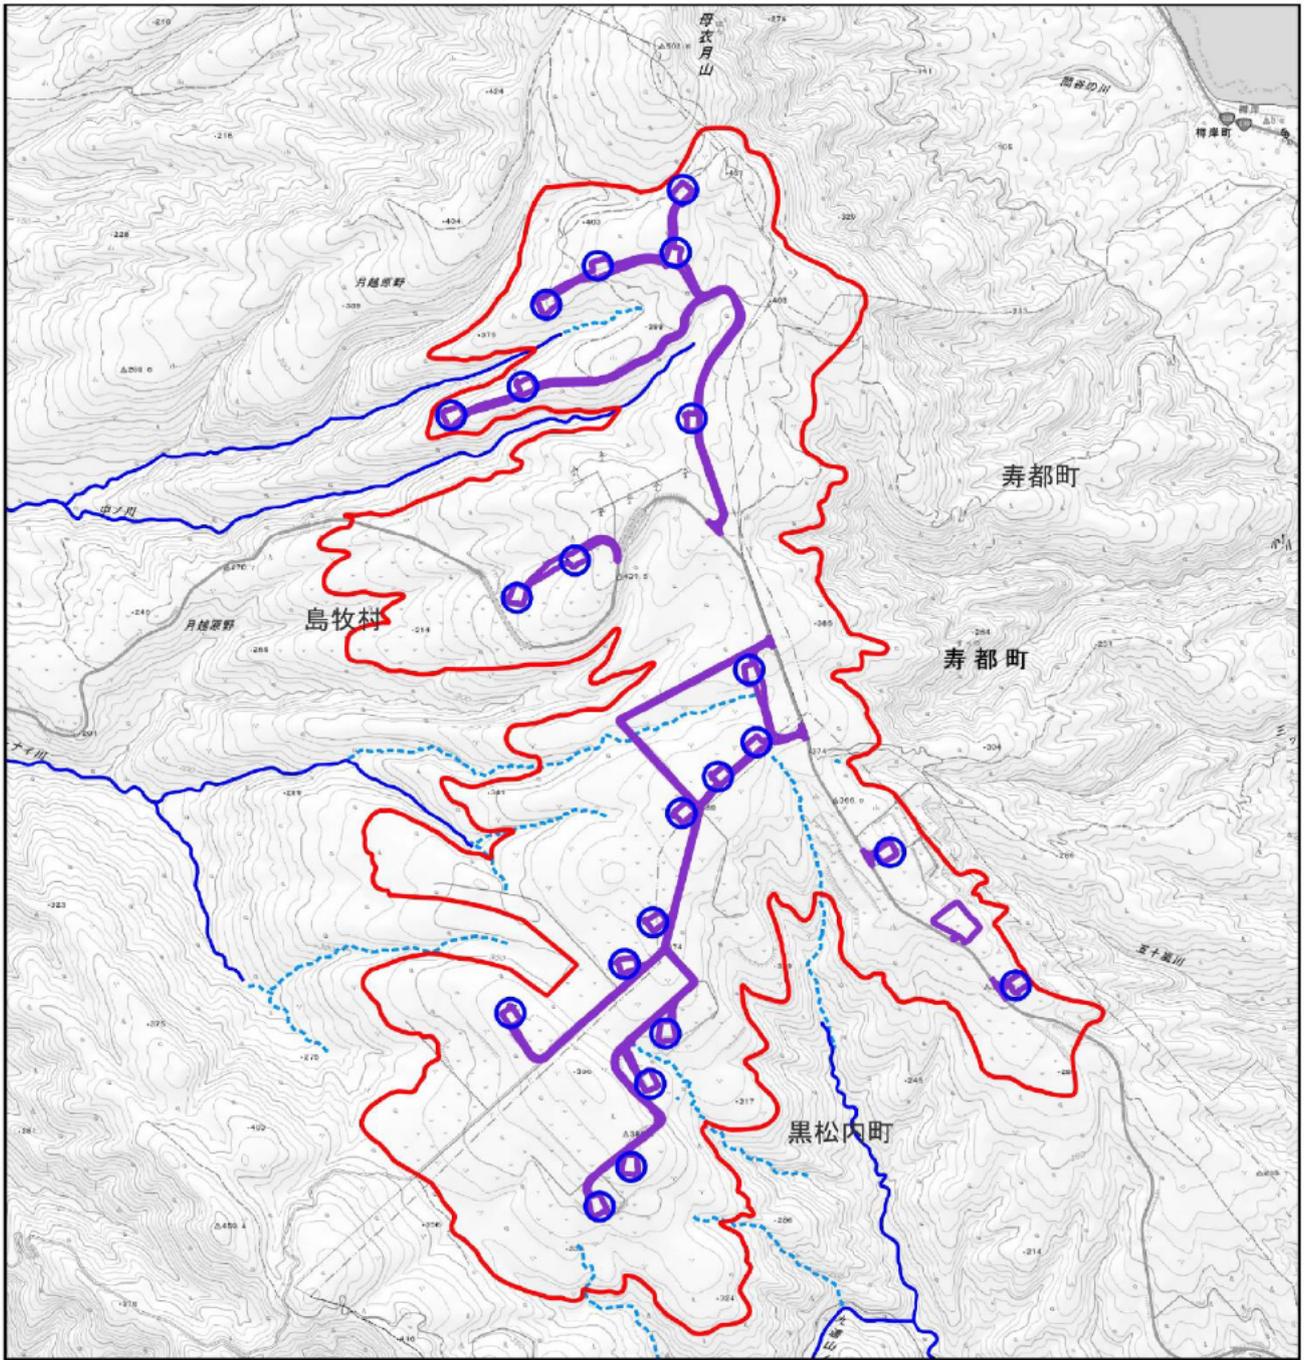
図4 濁水到達先の河川、沢筋等

濁水到達先に存在する河川、沢筋等を図4にお示しします。

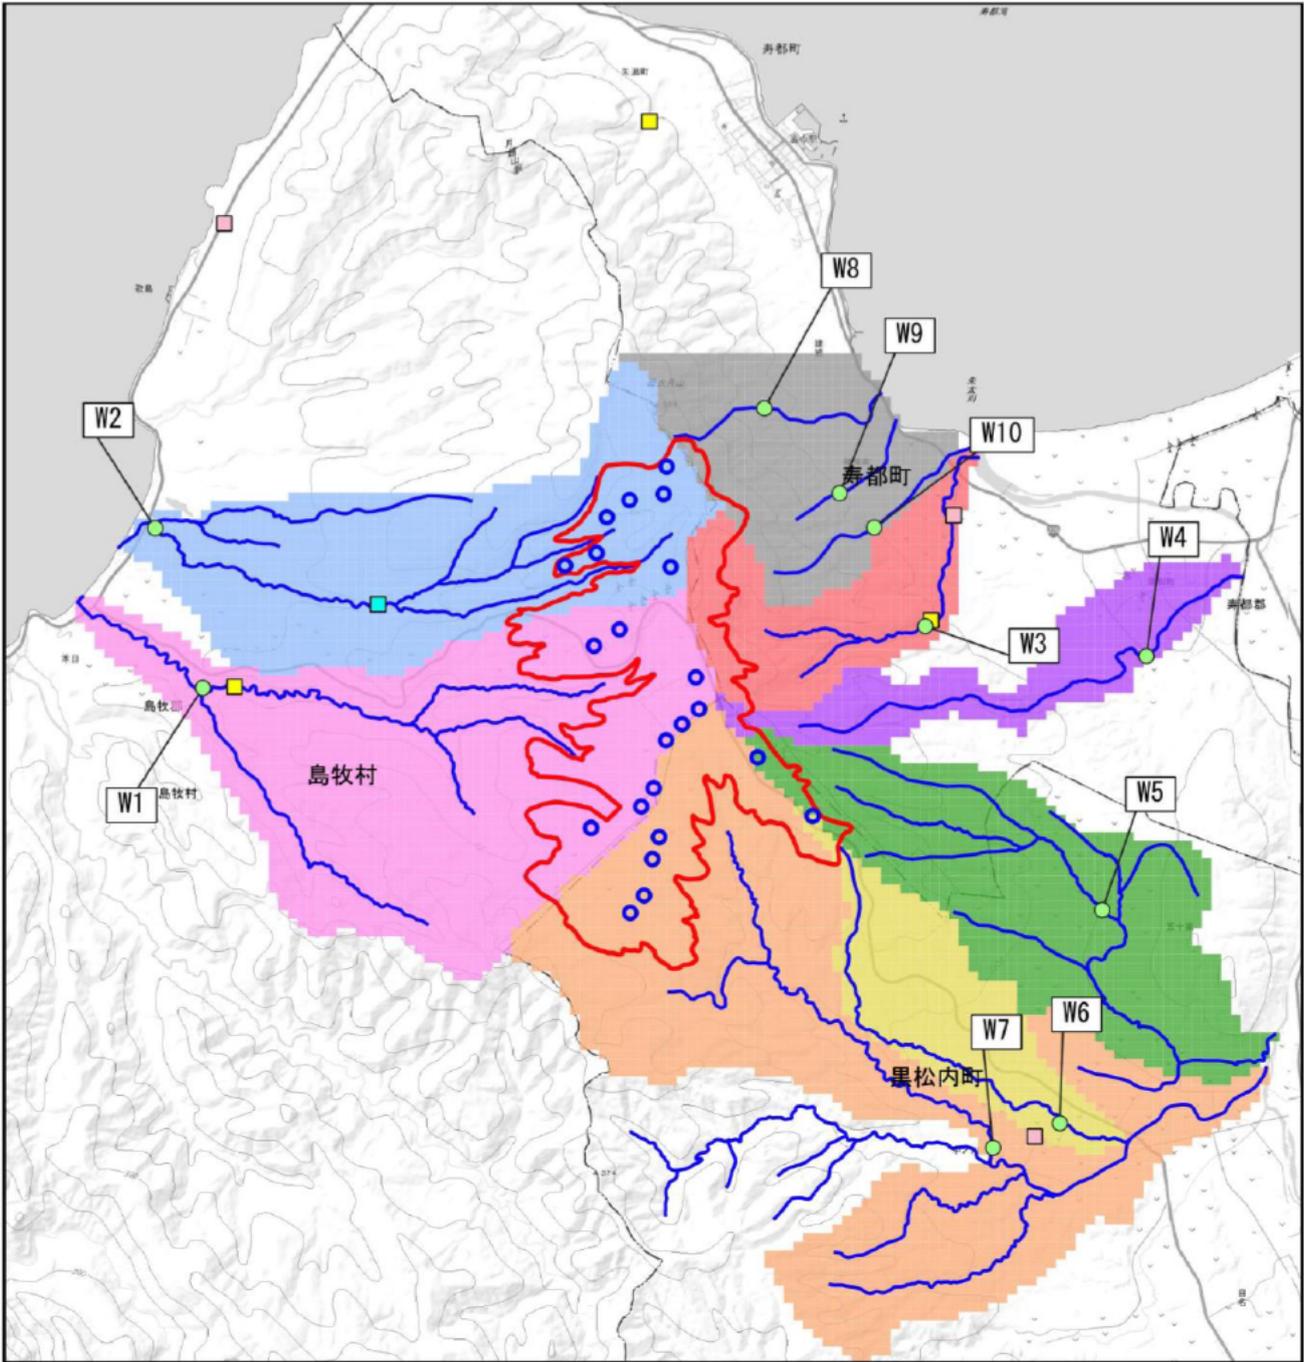
図5 水質に係る調査地点
(取水地点追加)

- ①図8.2.2-4(1) (p. 354)、調査地点W2の上流の「緑の○印」は農業用水の取水地点です。凡例にその旨の記載が抜けており、申し訳ございません。ご指摘のとおり、当該地点へのアクセスが可能な場合は調査地点を変更することを検討しておりましたが、方法書以降、自治体との協議により農業用水取水地点までのアクセス路の状態が降雨により悪化したことが分かったため、安全なアクセスが困難と判断し、地点変更には至りませんでした。
- ②ご指摘のとおり、水質調査は取水地点の上流で実施しておりますので、「調査地点の下流には寿都町の取水地点が存在している」の誤りです。評価書において適切に修正致します。
- ③水質に係る調査地点に取水地点を追加し、図5にお示しします。

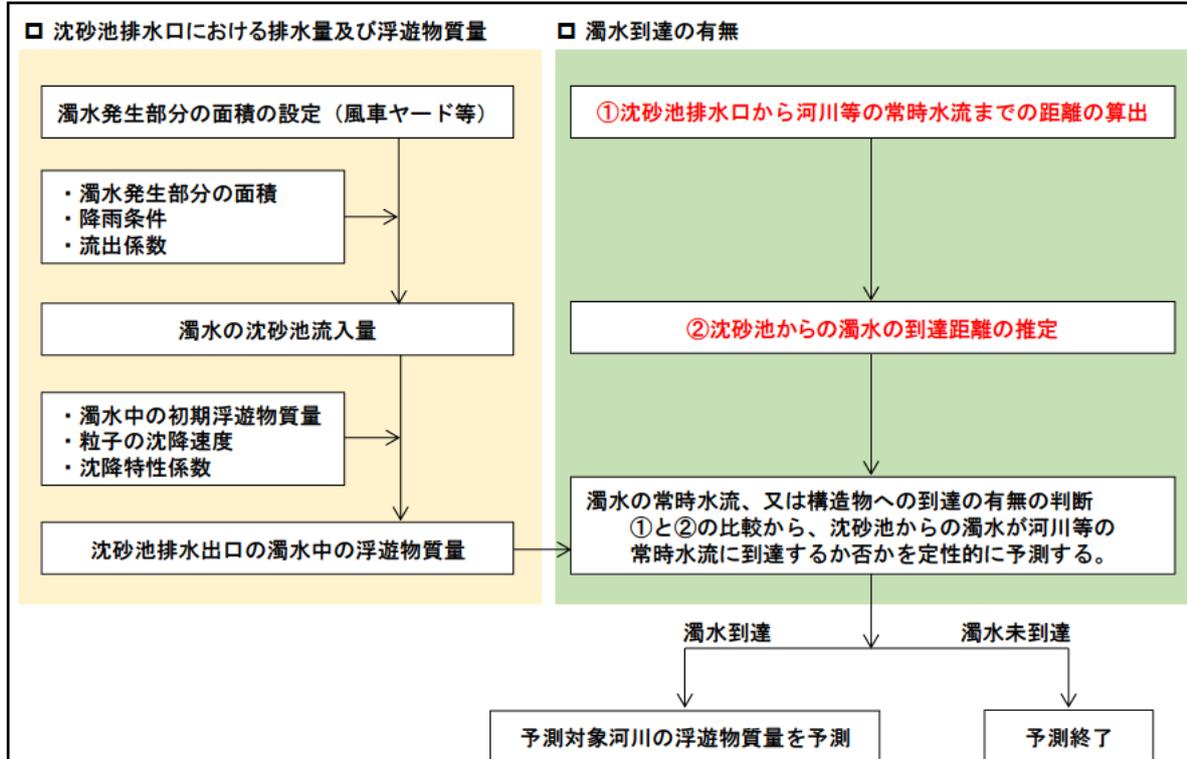
図6 水質に係る予測手順 (修正)

申し訳ございません。下記の図の赤字のとおり、水質に係る予測手順を修正致します。

緑色の下段の枠内の記述に「①と②の比較から」とありますが、①と②が何を指すのか不明です。

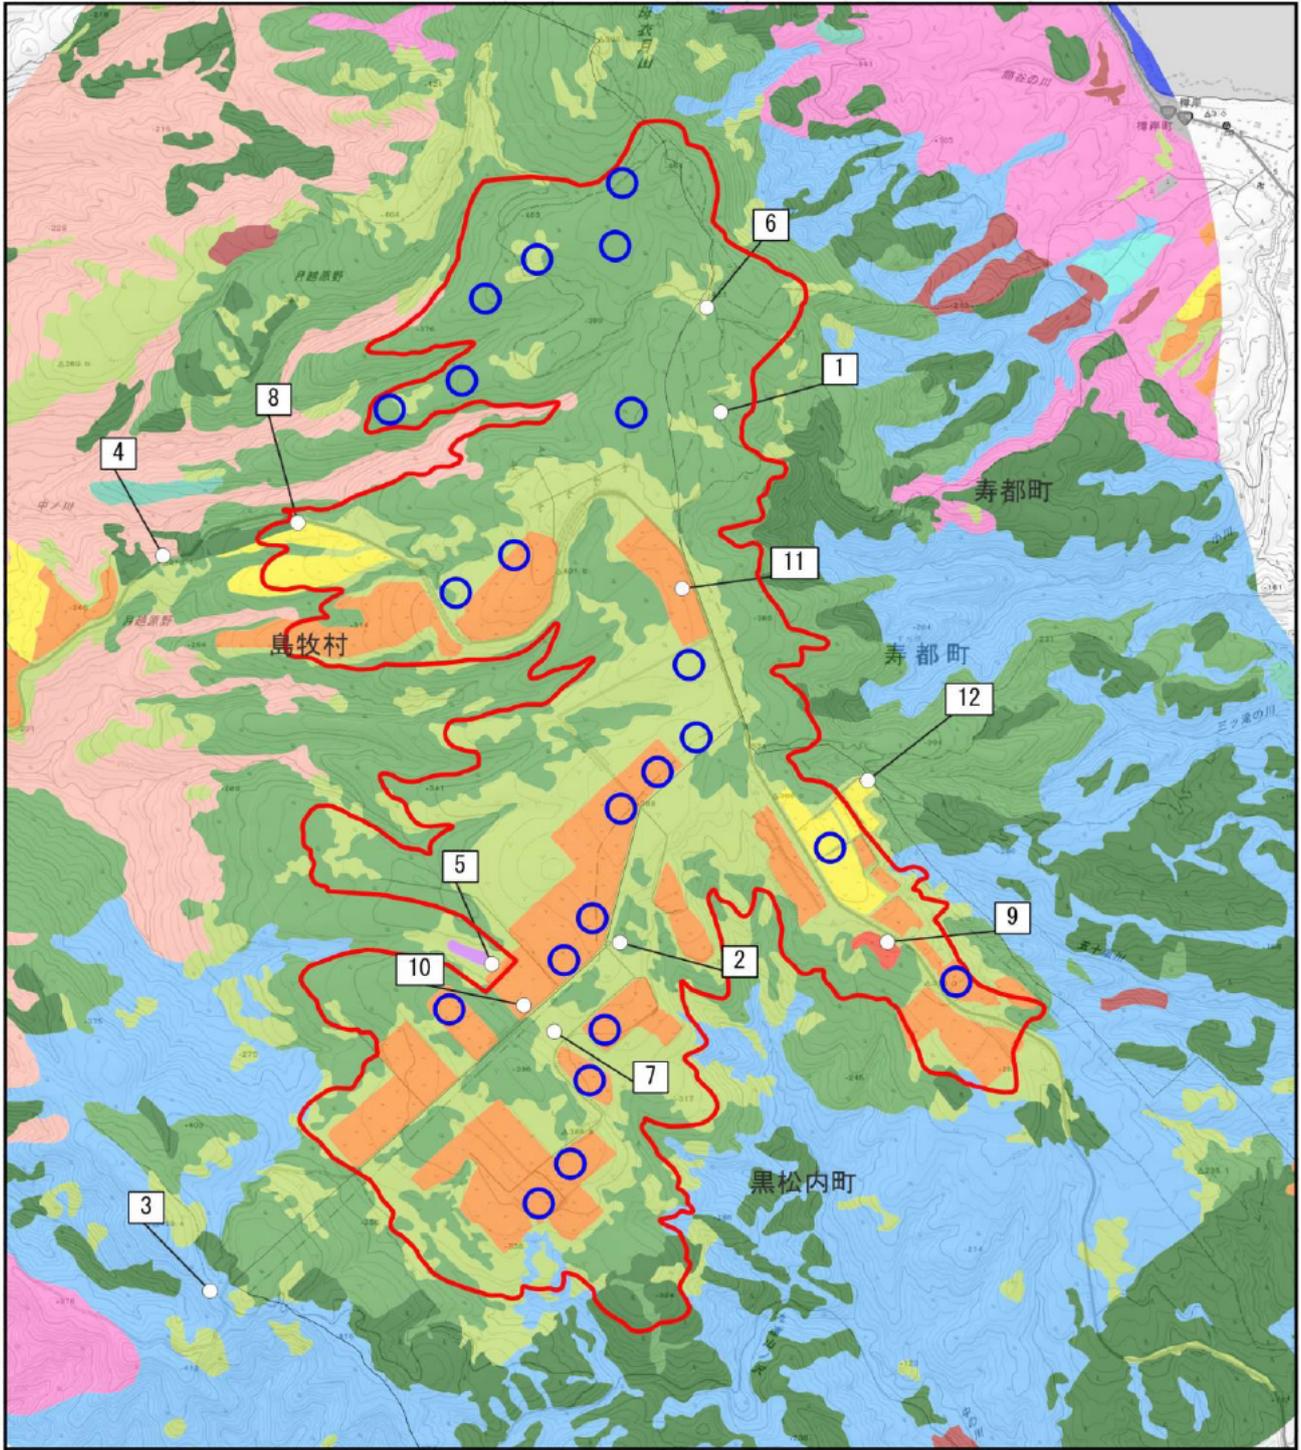
図7 植生調査地点
(調査地点番号の修正)

ご指摘を踏まえ、図 10.1.7-2 (P. 793) の調査地点図を修正致しましたので、図 7 にお示しします。なお、群落名については、Q31 でご指摘いただきましたとおり、評価書において適切に修正致します。

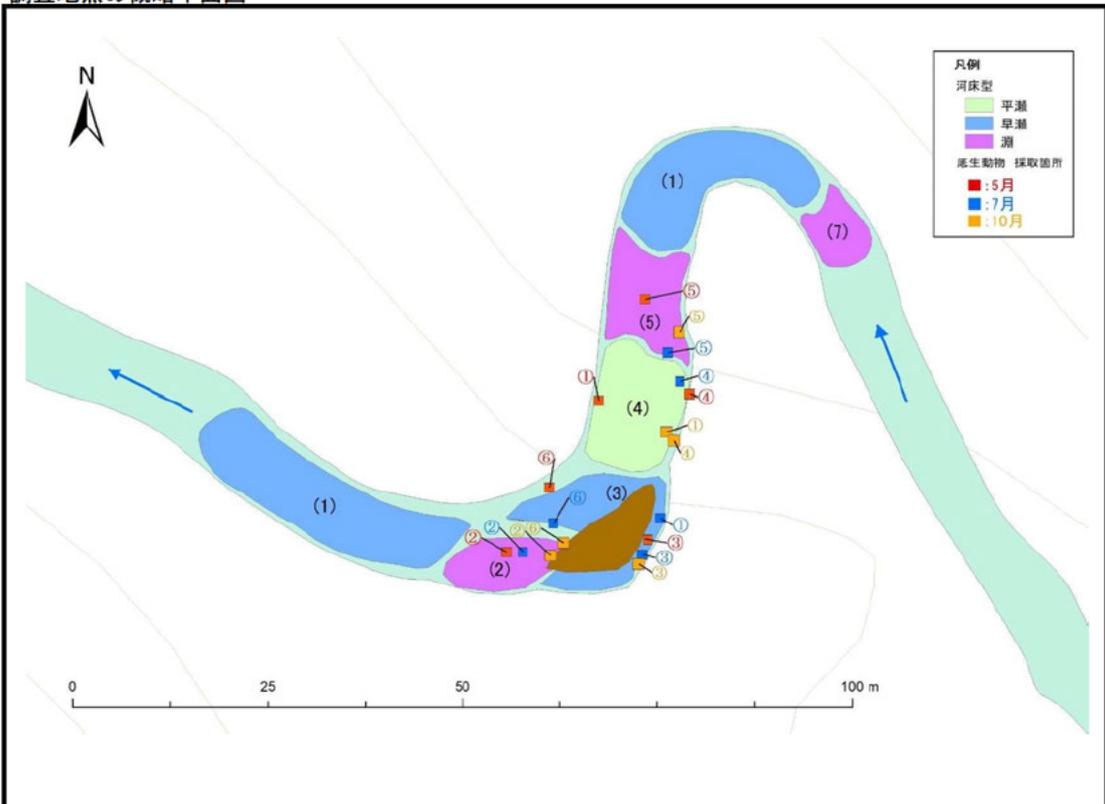
調査地点の概略平面図

FB-1 (コベチャナイ川)

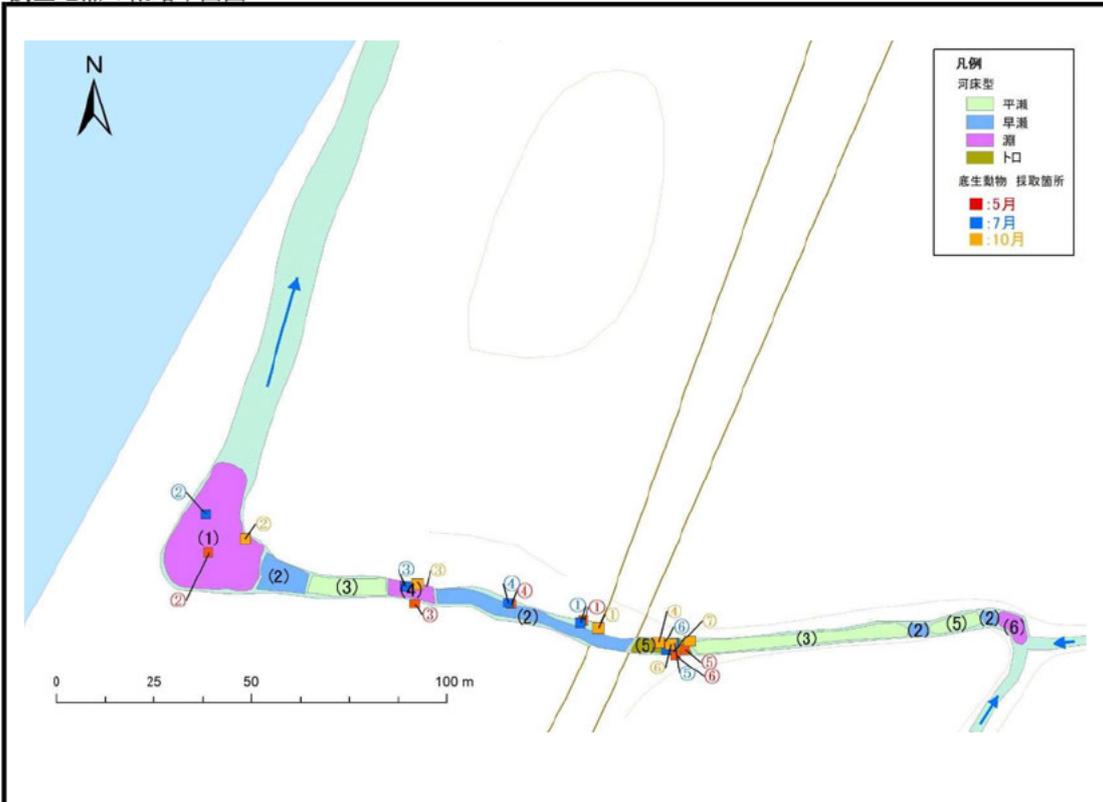
調査地点の概略平面図

FB-2 (中ノ川)

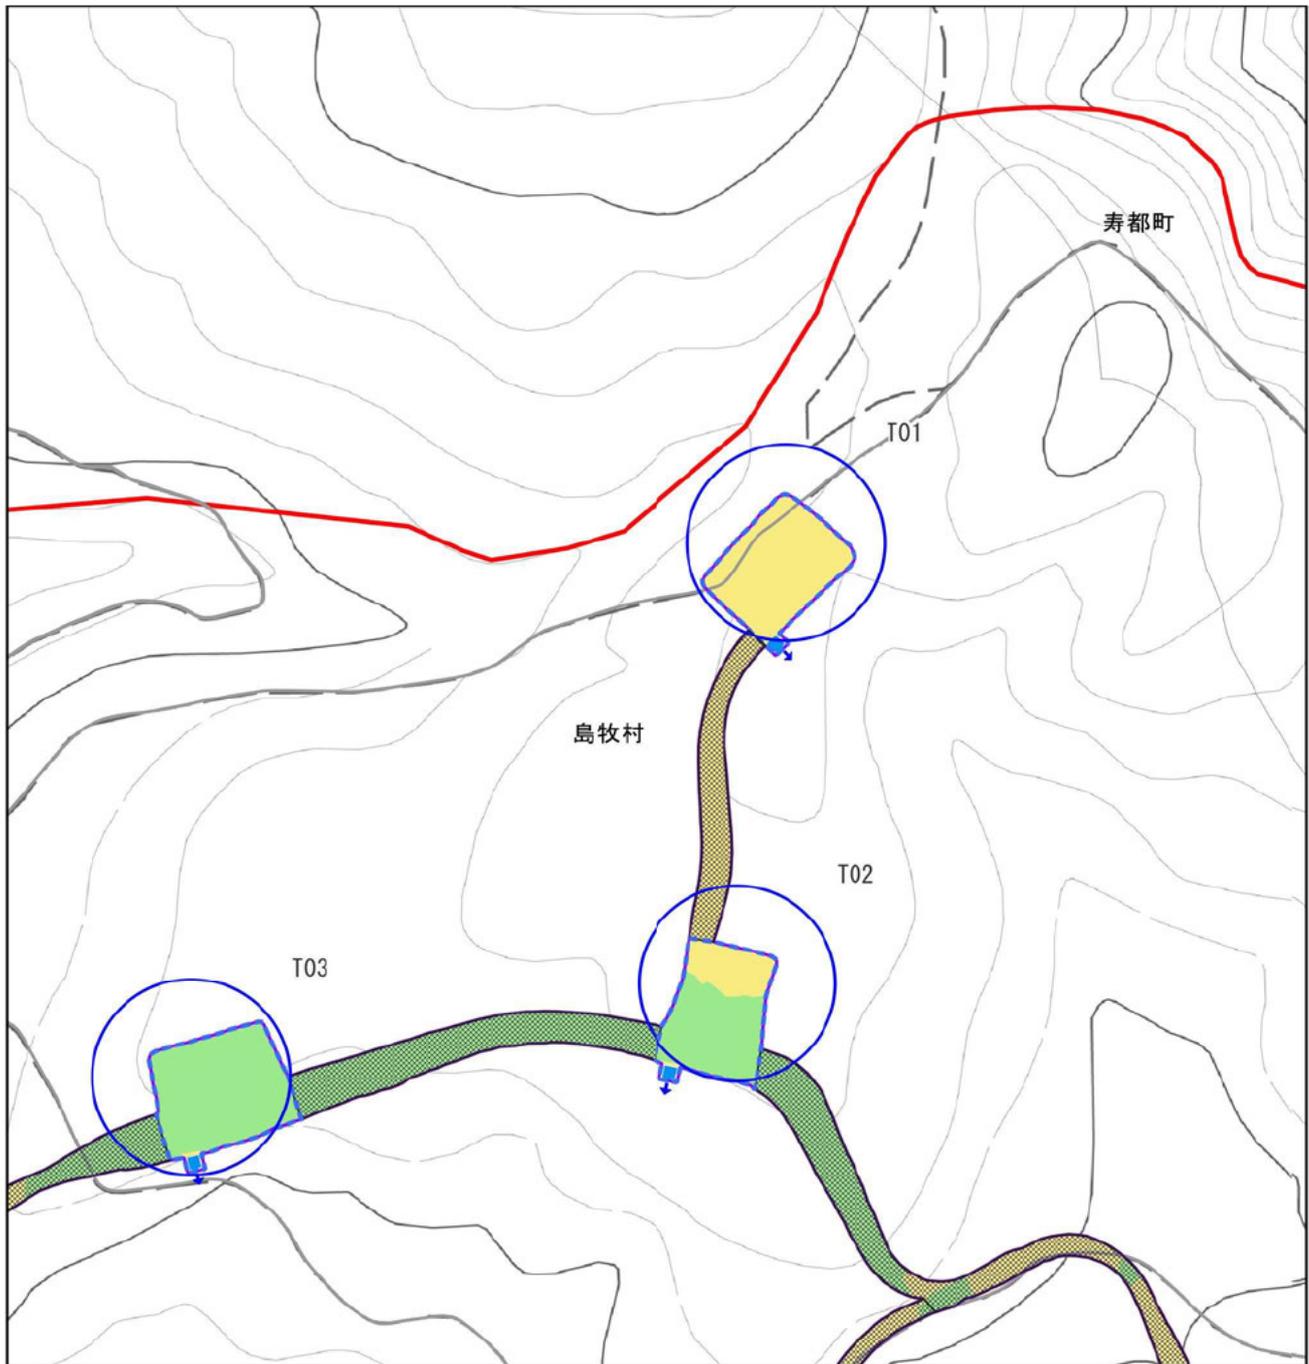
詳細図1

造成計画図（詳細図）に風力発電機番号を付しましたので、「別添2」にお示しします。
