スマート保安技術の導入について

(スマート保安官民協議会高圧ガス保安部会)

「保安の高度化」のありたい姿

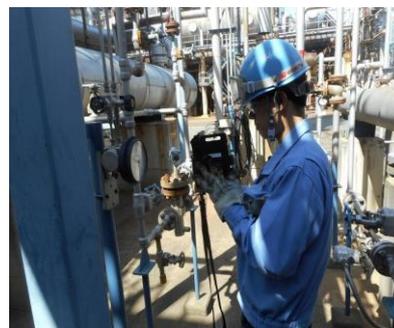
不具合の写真撮影

5. 2 現場での活用：不具合の写真撮影による共有化

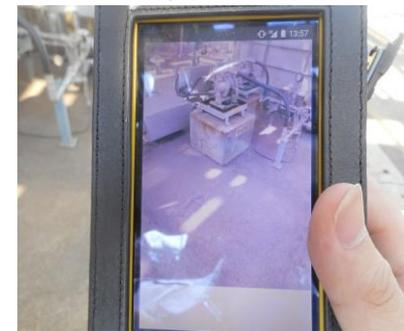
撮影結果の確認

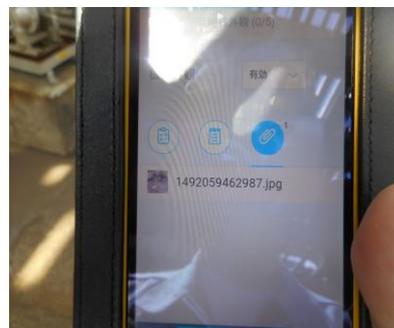
データをサーバに送信

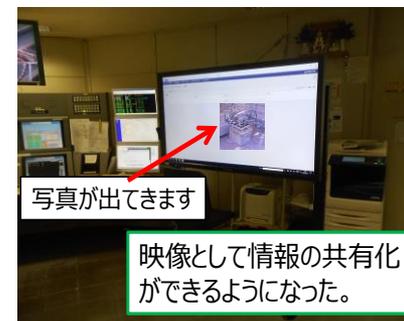
計器室の大型画面で共有化

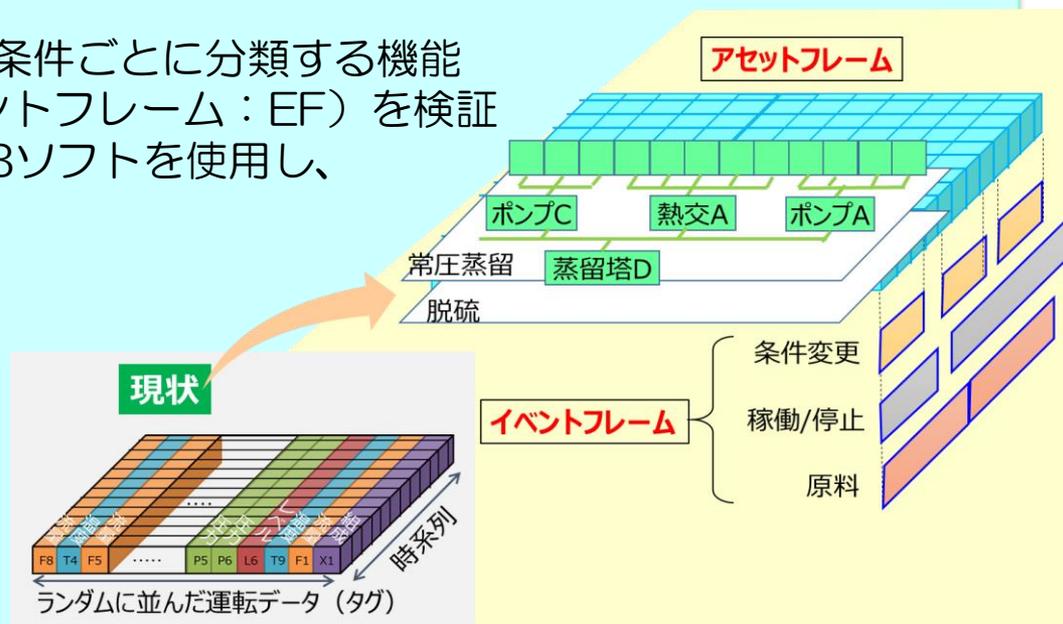
- ① 運転データについて設備や運転条件ごとに分類する機能（アセットフレーム：AF、イベントフレーム：EF）を検証
- ② パッケージ品の数値データ用DBソフトを使用し、DB連携の実現性を検証

プロトタイプを構築し、①、②の機能、運用実現のための課題システム機能、コンセプトについて検証した。

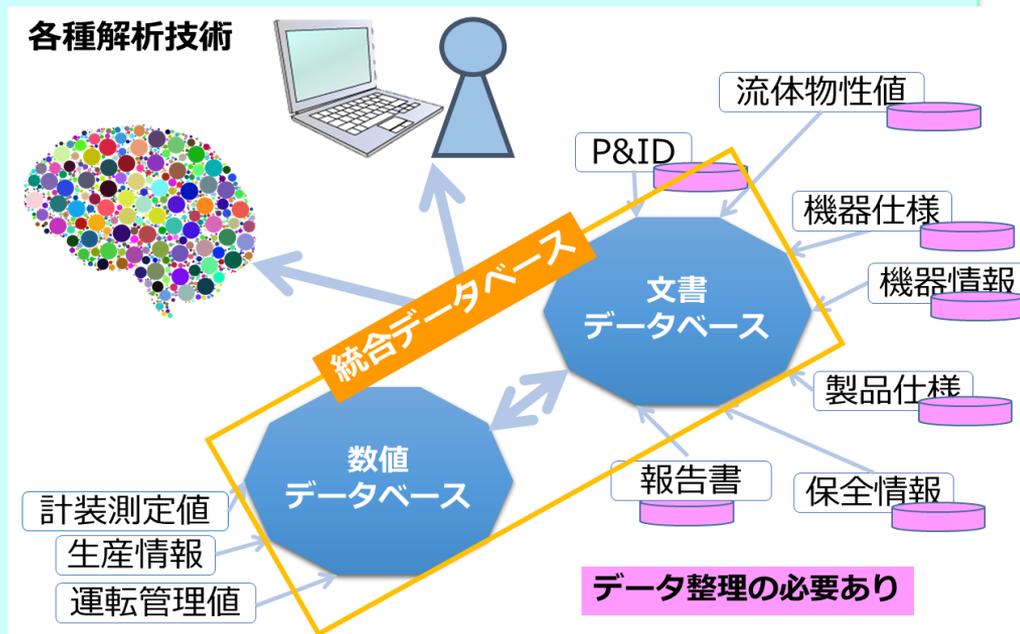
アセットフレームにより機器ごとに、イベントフレームにより温度急上昇など過去の同様事象発生時のデータ抽出ができ、各種検討での数値データ解析の効率化に繋がることが分かった。一方で、数値データと文書データの取り扱い方について幾つかの課題が見えてきた。

- ①数値DBと文書DBの構築・連携
- ②文書に関わる運用方法改善
- ③文書DBのシステム要件整理
- ④各種解析技術との連携

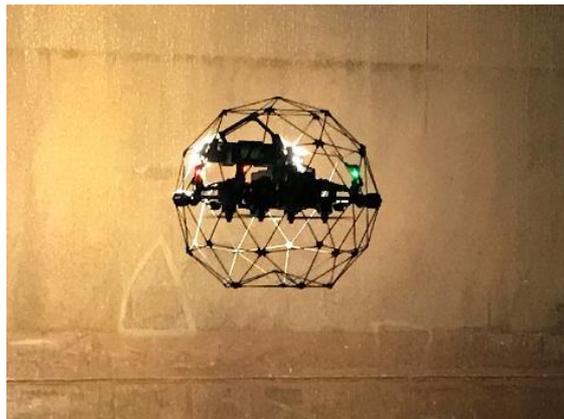
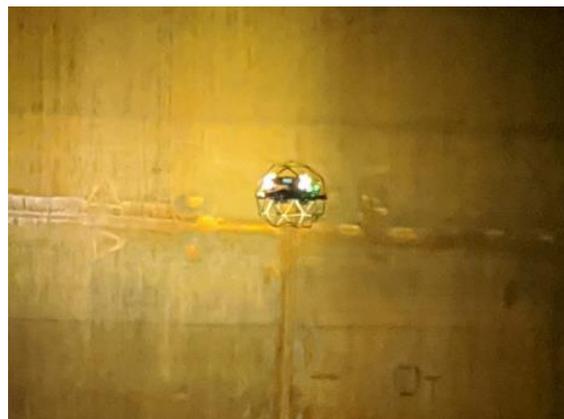
経産省・みずほ情報総研による特殊球体ドローンを活用したタンク内部点検
実証実験実施（@千葉事業所、2020年1月29、30日）

タンク内を飛行するドローン

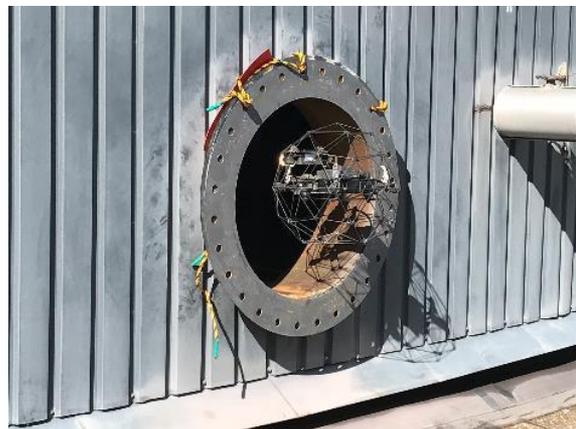
タンク入槽時のドローン

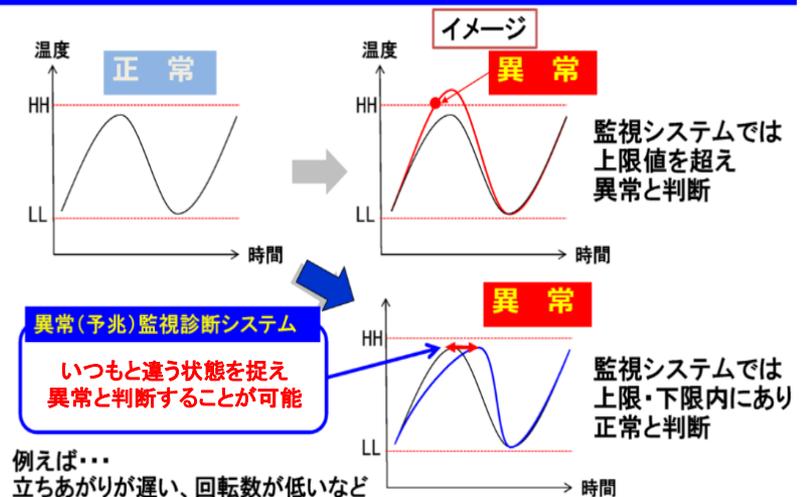
BD-CUBEは流量・温度といったプロセスの値を診断対象とし、それらプロセスの値を用いてまず正常モデルを作成、そのモデルから今のプロセス値がどれだけ離れているかで異常の大小を算出し、異常の予兆検知を可能とする。

プロセス値を監視しているため、プロセスの変動に繋がる事象であればそれら全ての事前検知が可能となる。

監視システム（DCS）の異常と異常診断システムの異常の違い

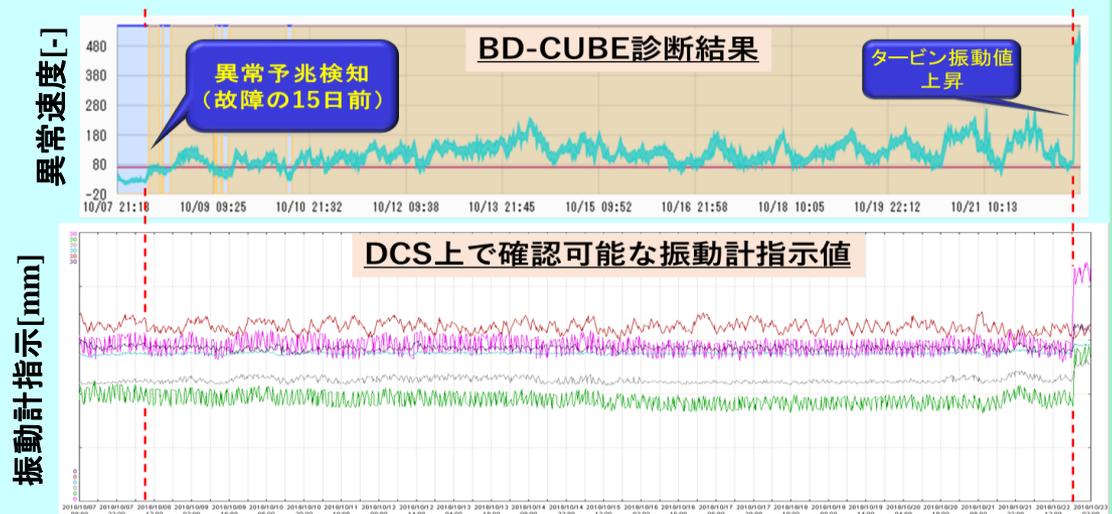
過去、流動接触分解装置のガスタービン振動値が上昇した事例があり、その際のプロセスデータを用いてオフラインでの診断を実施した。

ガスタービンの振動値が急上昇する15日前に、その予兆を事前に検知できた。
(DCS上で確認できる振動計指示値には15日前時点では大きな変化はなし。)

当ガスタービンでは運用を開始した。今後、他装置へ展開していく。
異常箇所・原因を特定する仕組みの構築。(他診断システムとの併用、原因を特定する技術者の配置)

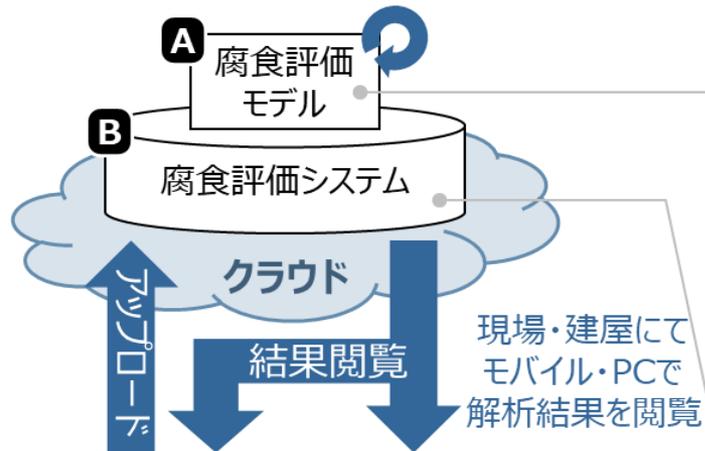
システム全体像

巡回点検中に懸念箇所を撮影し、アップロード

重度の腐食箇所は保全部門へ連携
