### 1. 目的および検討対象

- 17万V以上の送電鉄塔を対象に、集中豪雨による山岳の地すべり等に対する耐性および保全体制の在り方を確認

## 1. 目的

- 過去最も過酷な条件で発生した暴風（竜巻、台風等）が発生したとしても、著しい（長期的かつ広域的）供給支障が生じないかの評価と対策を検討

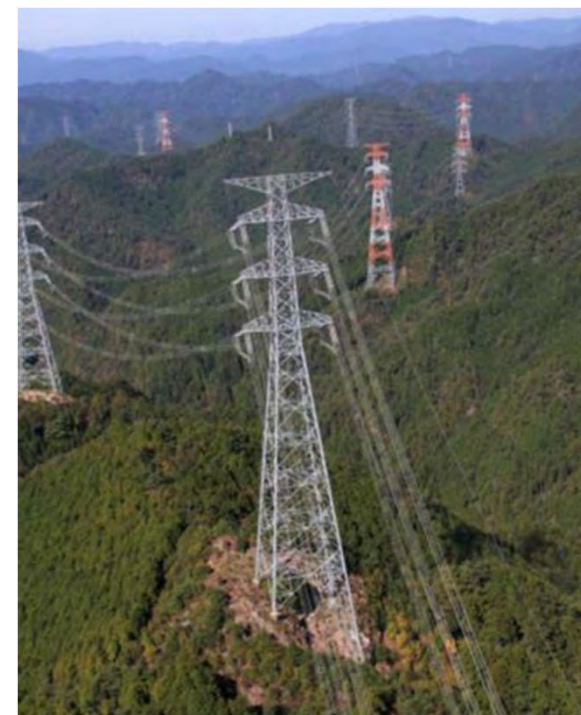
#### 送電鉄塔の経過地

経過地は、山地、豪雪地帯、河川横断、海岸および平地など千差万別であるが、1970年代の需要増大に伴う電源（発電所）の大規模化により、送電線は長距離化している

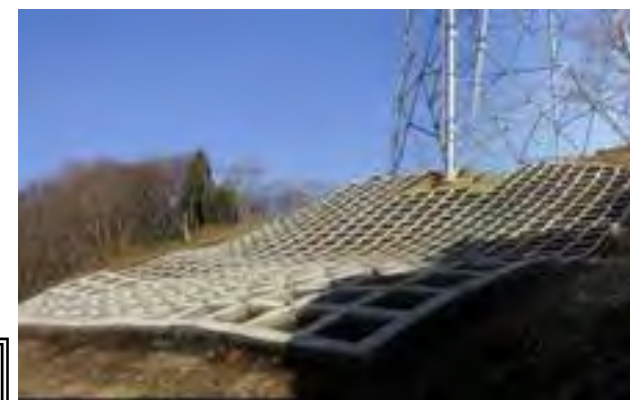
山地で採用される主な基礎

※2. 基礎耐力に土の重量を期待する逆T字型基礎に比べ、深礎基礎は基礎自重に依存しているため、土砂流出に伴う影響は小さい

逆T字型基礎

深礎基礎

- やむを得ず、地すべりなどが懸念される箇所を選定する場合は、土の重量に依存しない鉄塔基礎※2の採用や斜面安定性評価を実施

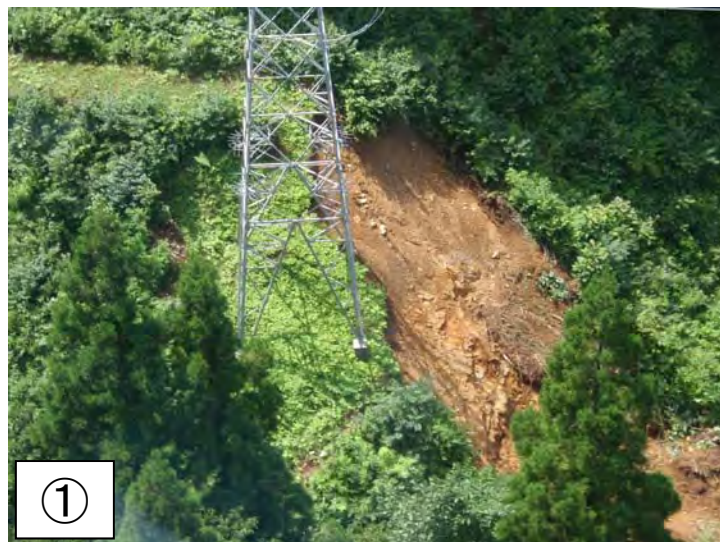
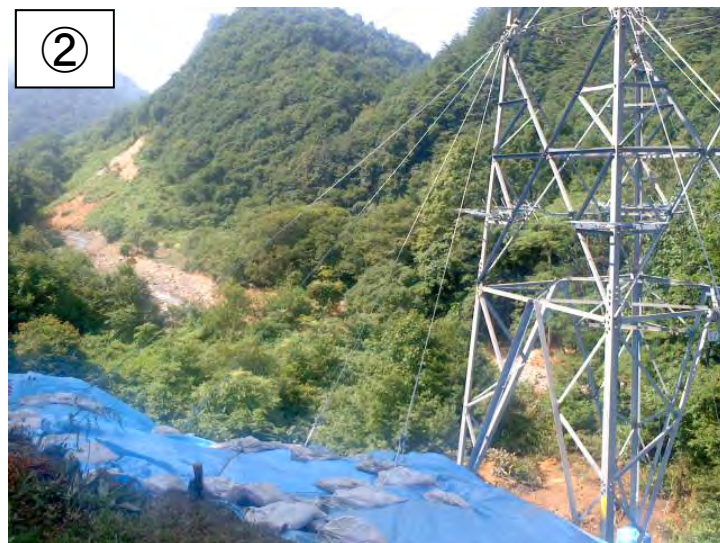
#### (3) 斜面崩壊と応急復旧および本復旧対策の実例【東北電力の例】

① ヘリコプター巡視にて確認された斜面崩壊状況(8/10)

② ブルーシート・仮支線設置による応急復旧（鉄塔倒壊防止）の状況(8/11～8/15)

③ 本復旧として、土留対策（緑化マット＋金網＋ロックボルト）を実施(10/30～12/20)

| 月日 | 社内の動き | 備考 |
|---|---|---|
| 8/9～<br>8/15 | 応急復旧対策を実施 | ブルーシート・土嚢積み・仮支線設置による鉄塔倒壊防止対策の実施 |
| 9/17～<br>12/20 | 本復旧対策の実施 | 土留対策などにより恒久復旧 |

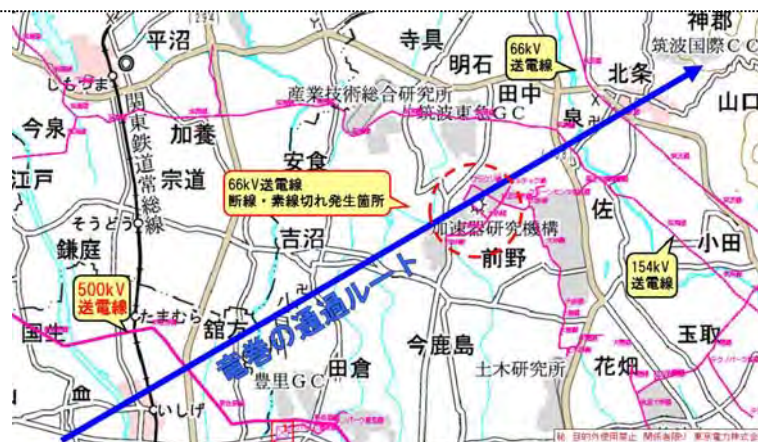
### 竜巻ルートの作成

気象庁HPより、竜巻発生場所と消滅場所を直線で結ぶ

- ◆ 竜巻発生場所  
(常総市大沢新田)
- ◆ 竜巻消滅場所  
(つくば市平沢)

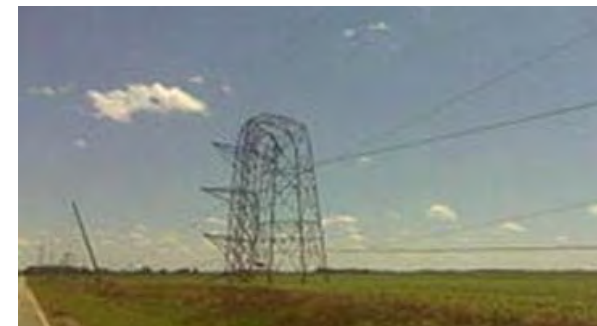
- 海外では、竜巻による鉄塔倒壊の事例(右図参照)がある。F4クラス以上の竜巻などでは、鉄塔倒壊の可能性は否定できない

- ✓ テネシー川流域開発公社所有の送電線
  - ✓ 最大規模は改良藤田スケールでF5相当
- 【Wikipedia: April 25-28, 2011, tornado outbreakより】

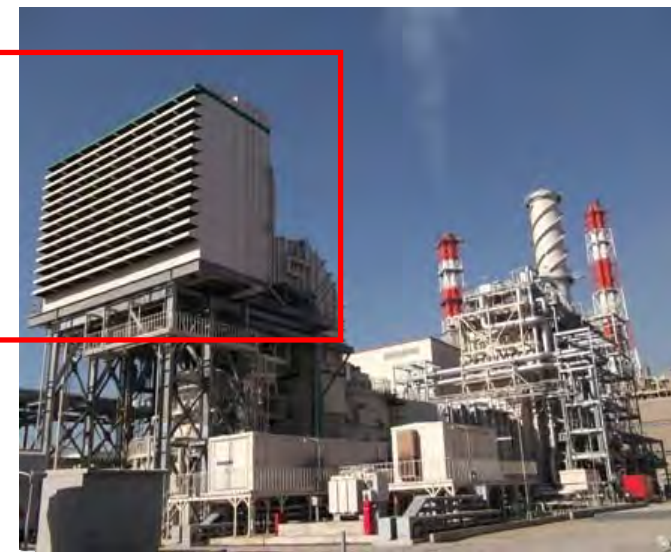
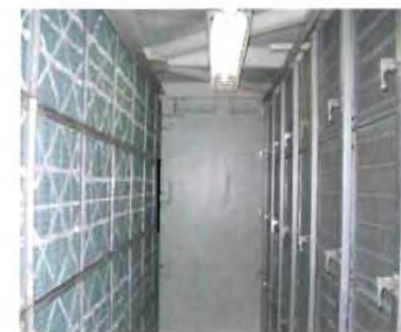
※ フィルター前面にはウェザールーバーが設置されており、降灰を吸い込みにくい構造になっている。

### ➤ 通常時の吸気フィルターの管理方法

- 吸気フィルターの入口部と出口部の圧力差(差圧)で詰まりの状況を管理し、フィルターの取替管理値に従って適切な時期に交換を実施。
- 通常、発電所の停止(約1年毎)に合わせて交換を実施)

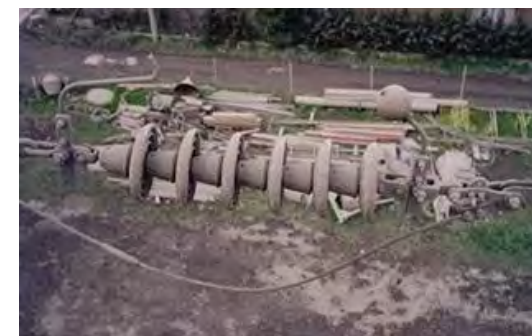
霧雨状況下で降灰のがいしへの付着

※1. 阿蘇山噴火により、霧雨の影響で水分を多量に含んだ降灰が66kV送電線の碍子に付着し、鉄塔1基のみ絶縁性能の低下により供給支障事故が断続的に発生。ただし、2分以内に再送電しており、長期間には至らず

【右写真】66kV送電線事故における事故点周辺の降灰付着状況（通電状態）

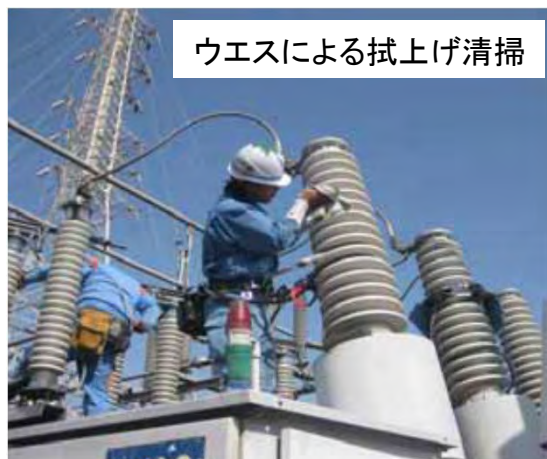
ウエスによる拭上げ清掃

- 電気事故が発生しても、汚損碍子の清掃により機能回復が可能

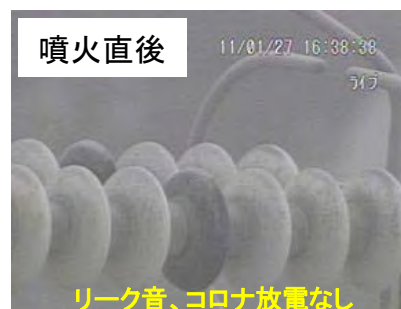
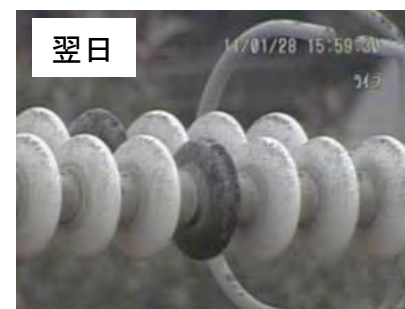
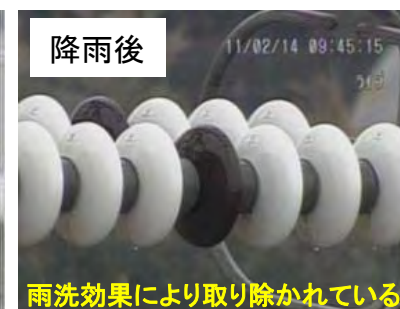
＜ITVカメラで確認された雨洗効果の状況＞

#### ※3. 風による飛散や雨洗効果の可能性
