今冬の雪害に対する対応について

平成26年3月31日
電気事業連合会

1. 降雪に伴う停電・設備被害状況

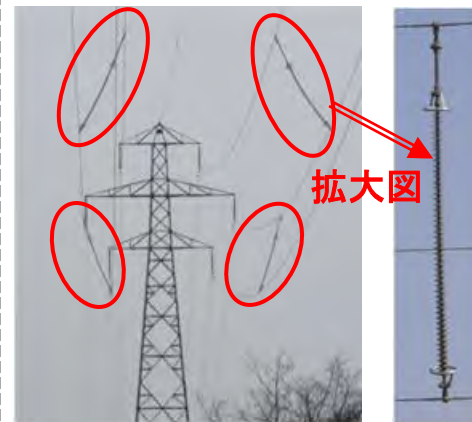
相間スペーサ

電線との相互干渉により動揺の振幅を小さくするとともに、電線の異常接近を防止する対策

カウンタウェイトと同様に、電線のねじれを抑制して筒雪を防止する効果もあるが、装置重量が大きいいため、鉄塔の強度検討が必要

過去の着雪履歴等により、上記の雪害対策を適宜実施。今回の事象を踏まえ、雪害対策の適用見直し、追加設置などの再発防止策を検討中
