3-9-9. 集中豪雨に対する耐性評価の事例(Ⅲ)【北陸電力(株)の例】

3-10-1 地すべり対策工、監視の状況【東京電力(株)の例】

3-11-1 地すべり対策工、監視の状況【関西電力(株)の例】

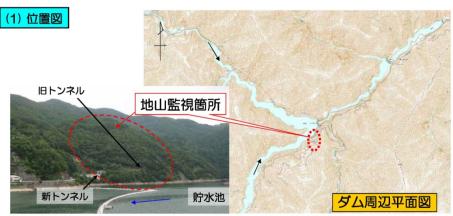
※ダム側(下流側)から撮影

- 地山監視箇所は、ダムサイトの上流約1kmの右岸側に位置する
- この箇所は、貯水池に流れ込む沢や渓流に囲まれた尾根状斜面、斜面下方は徐々に傾斜が急となりダムに落ち込んでいるが、上部は10~20°程度の緩斜面となっている

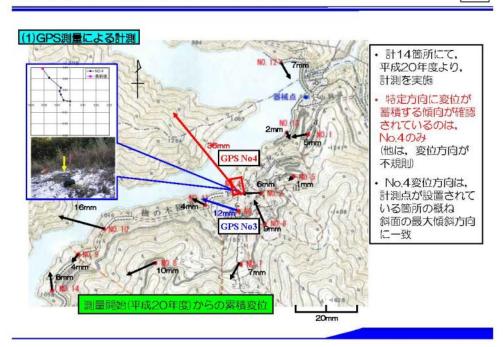
2. (2) 監視地点①: 地山の挙動、計測値等の経過

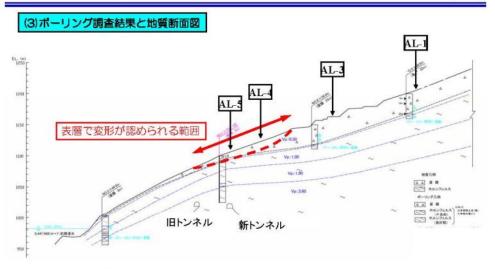
2. (2) 監視地点①: 地山の挙動、計測値等の経過

- 表層部は未固結の崖錐堆積物
- ・ 深部は泥岩起源のホルンフェルス(熱による変成岩)で比較的堅硬
 - →<u>岩盤のクリープ変形の他に、表層の崖錘が移動しているとすれば、対象土量は約10万m3</u>

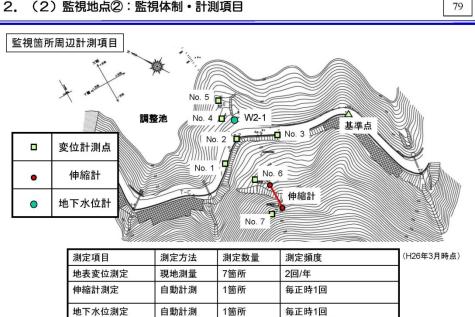
2. (2) 監視地点②: 監視体制・計測項目
