# 令和 5 年台風第 6 号・7 号の振り返り

令和 5 年 12 月 4 日  
産業保安グループ  
電力安全課

# 令和5年台風第6号による被害の概要

# 令和5年台風第7号による被害の概要

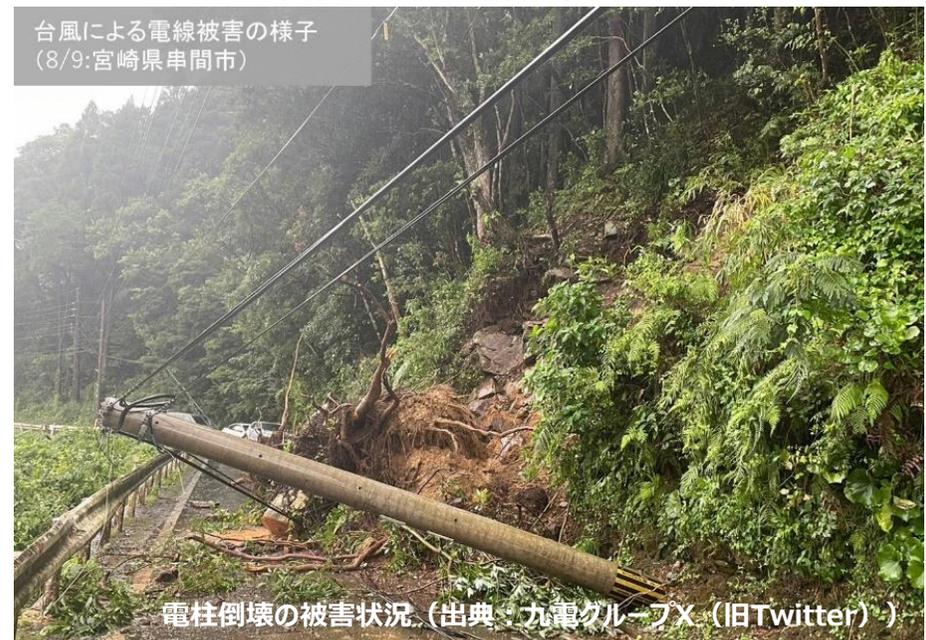
被害状況（電柱倒壊）

- 台風第6号により配電設備に被害が生じた要因としては、沖縄本島が長時間にわたり暴風域に入ったことや、配電設備に倒木や飛来物が影響した※1ことが考えられる。

※1 配電設備は、10分間平均で風速40m/sの風圧荷重等を考慮し施設されている。

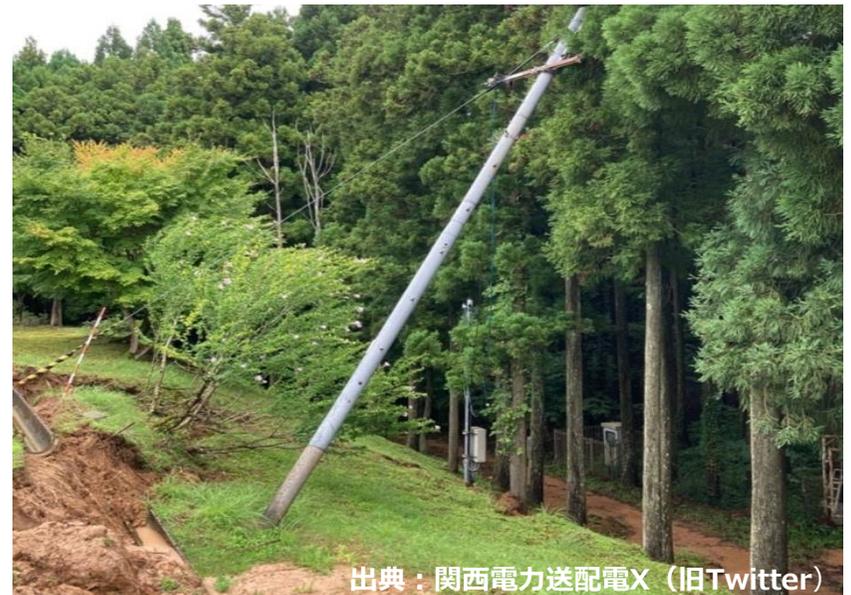
被害状況（電柱倒壊）

- 台風第7号による配電設備の被害は、他の上陸した台風に比べて限定的であったが、これは、最大瞬間風速が40m/s未満であったことや、土砂災害が発生した状況が影響していると考えられる。
- 例えば、今般の台風と同様の進路を辿った平成23年の台風第12号との比較では、最大瞬間風速・最大風速は同規模であるが、設備被害には大きな差が生じている。

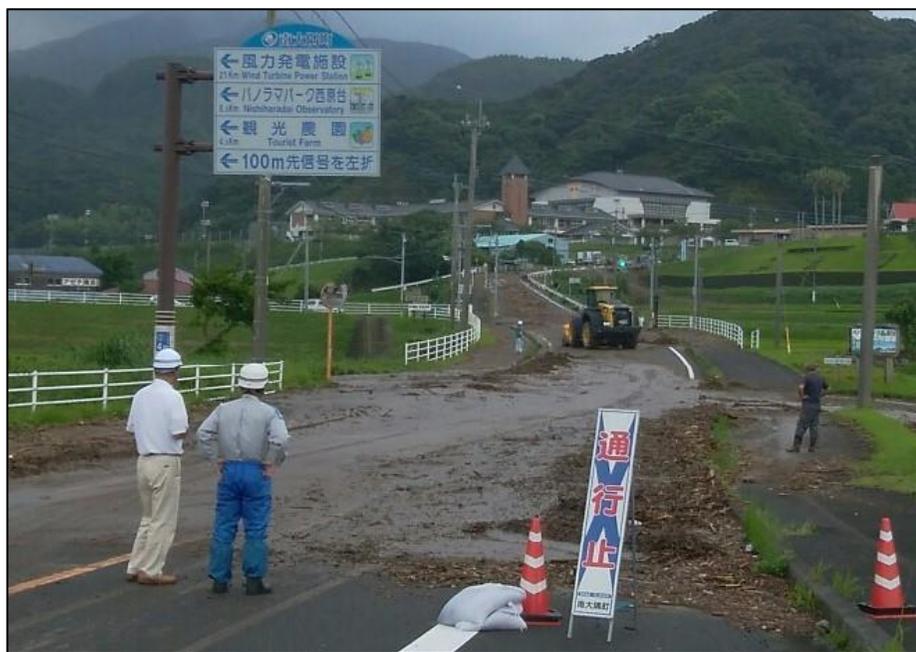
道路啓開作業の様子

- ・ 停電の早期解消のため、自治体や道路管理者等と連携した道路啓開作業を実施

（各自治体と締結している「災害時の連携に関する協定」に基づく対応により、優先的に道路啓開作業を実施）

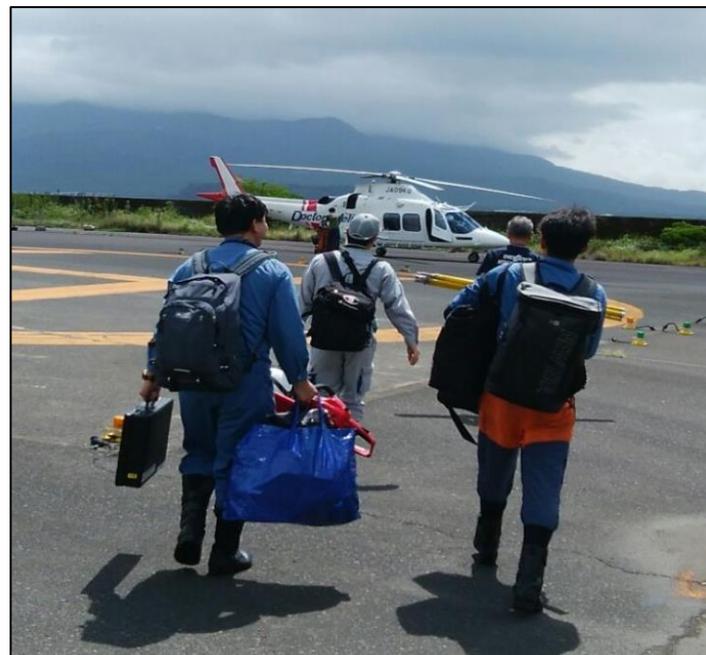
ヘリコプターによる応援派遣の様子

- ・ 停電が発生した悪石島及び口之島に、ヘリコプターにて復旧要員の応援派遣を実施（設備被害が大きく、既存の離島要員では対応が難しかったため、速やかな応援派遣を実施）

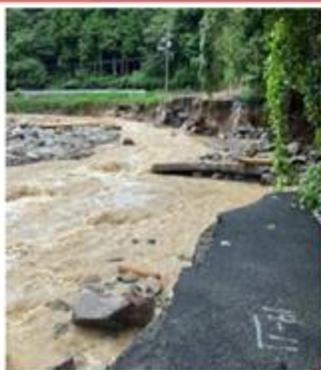
鳥取市河原町  
 袖小屋地区(住宅なし)

電柱折損・傾斜・倒壊  
 ・県道196号線の啓開  
 後に復旧

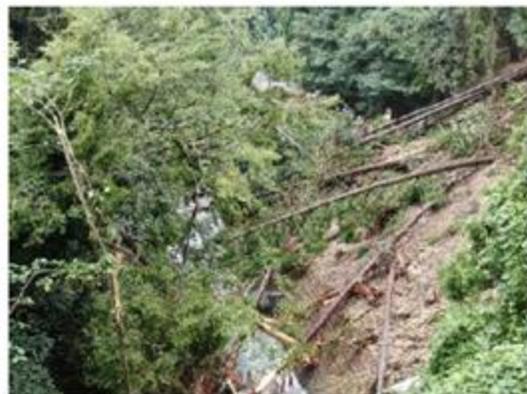
【孤立集落】  
 鳥取市河原町小河内 新田地区

- 電柱倒壊・高圧線断線
- ・ 道路啓開後に復旧
  - ・ 8/17 孤立住民(4世帯)はヘリコプターで避難移送
  - ・ 8/18 鳥取市が道路啓開着手
  - ・ 8/27 配電線復旧完了
  - ・ 8/28 住民帰宅・個別送電実施

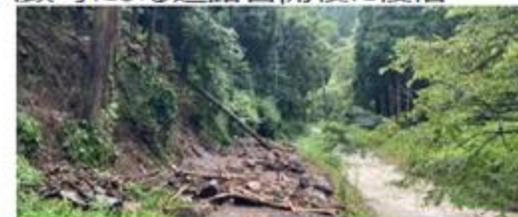
【孤立集落】  
 八頭町明辺地区・姫路地区

## 高圧線断線

- ・ 土砂崩れにより復旧長時間化したが、八頭町による道路啓開後に復旧
