## 令和 6 年能登半島地震の対応について

2024年 3 月21日  
北陸電力株式会社

＜震度6強を観測した七尾大田火力発電所1，2号機および揚炭機・払出機・煙突の被害状況 1/2＞

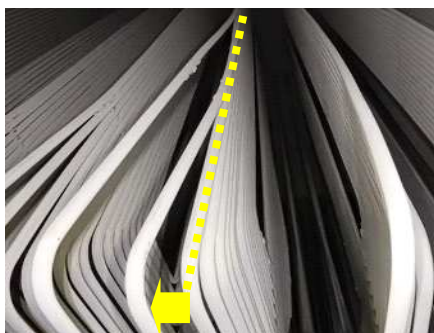
1，2号ボイラー三次過熱器管 配列乱れ

| 発電所名 | 定格出力<br>燃料種別 | 震度※1 | 運転状況 | | 主な設備被害状況 | 復旧 |
|---|---|---|---|---|---|---|
| 七尾大田<br>1号 | 50万kW<br>石炭 | 6強 | 38万kW<br>運転中 | タービン<br>振動大による<br>自動停止 | <ul style="list-style-type: none"> <li>・1/5～1/13 ドローン等による外観点検にてボイラー内部の配管に、変形および一部に割れを確認（一次過熱器入口管寄せ取付管割れ，三次過熱器管の配列乱れ等）</li> <li>・2/6～2/24 ボイラー内部の点検足場設置</li> <li>・3/1 点検足場設置による詳細点検により被害範囲を特定</li> </ul> | 概ね夏季の<br>高需要期までに<br>復旧を目指す |
| 七尾大田<br>2号 | 70万kW<br>石炭 | | 53万kW<br>運転中 | タービン<br>振動大による<br>自動停止 | <ul style="list-style-type: none"> <li>・1/5～1/8 ドローン等による外観点検にてボイラー内部の配管に、変形および一部に割れを確認（水冷壁管割れ，三次過熱器の配列乱れ等）</li> <li>・1/10～1/27 ボイラー内部の点検足場設置</li> <li>・2/9 点検足場設置による詳細点検により被害範囲を特定</li> </ul> | 概ね夏季の<br>高需要期までに<br>復旧を目指す |

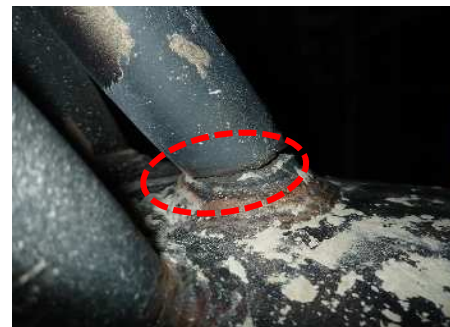
1号ボイラー一次過熱器入口管寄せ取付管 割れ

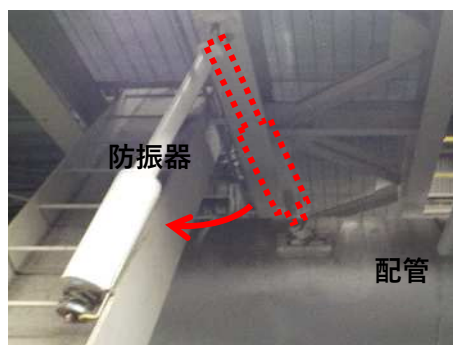
1，2号油圧防振器 破損

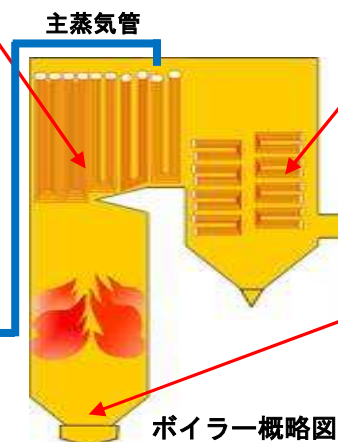
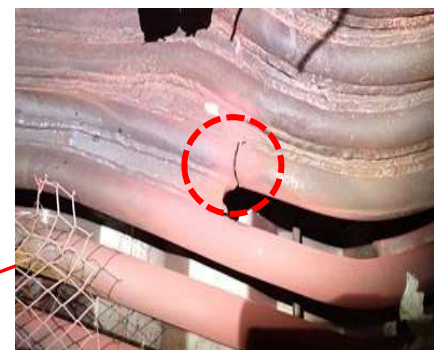
2号ボイラー水冷壁管 割れ

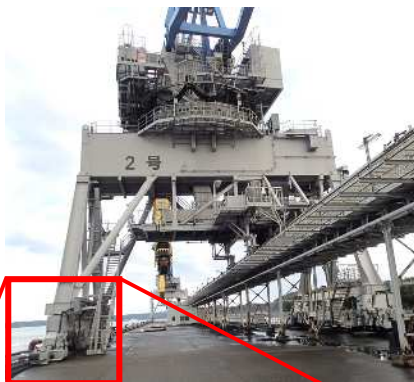
2号揚炭機

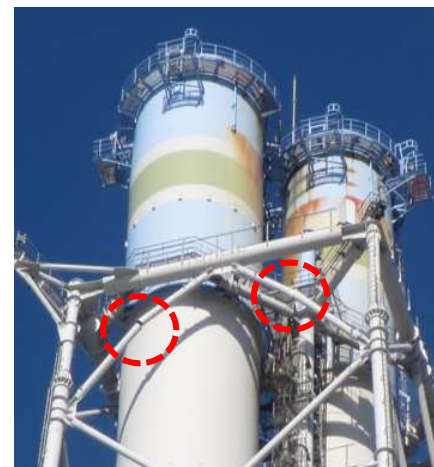
煙突 支持鉄塔斜材 一部座屈・破断

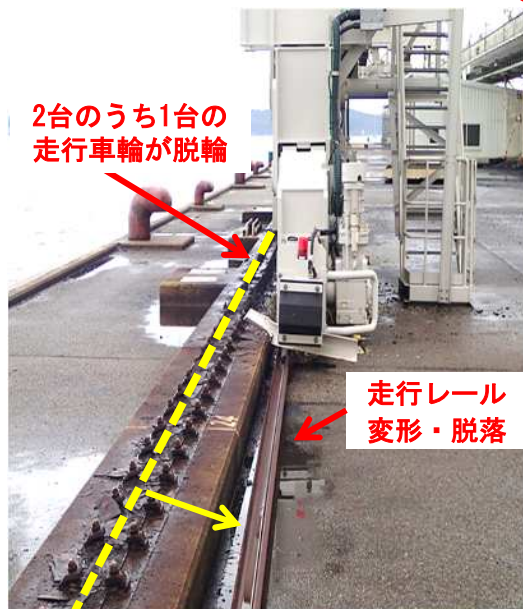
走行レール変形・脱落

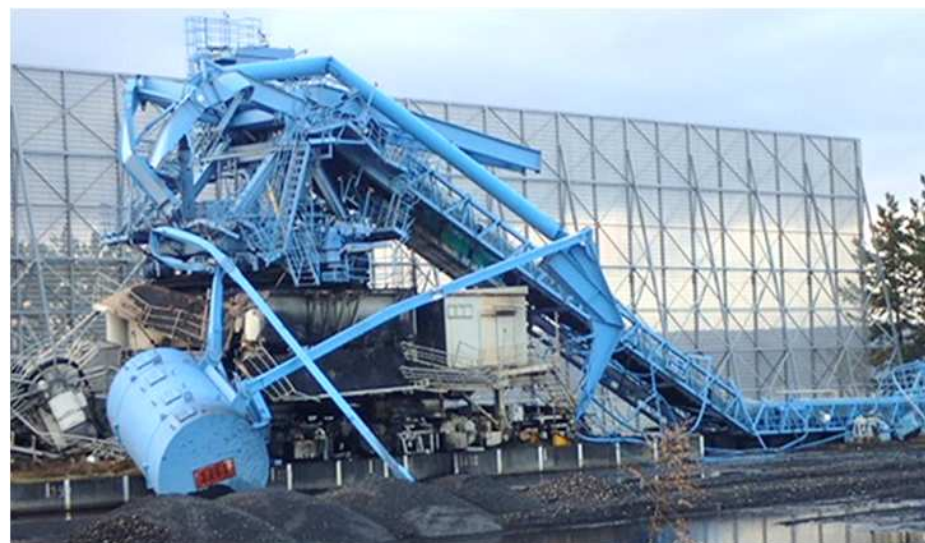
払出機 倒壊
