2-19. 津波による被害想定とその対策（四国電力(株)の例）

2-29. 主な地震対策の事例(火力発電設備)

2-3-1. 地震動に対する弱点部位（火力発電設備）

3-1-1. アースダムの耐性評価の事例【東京電力(株)の例】

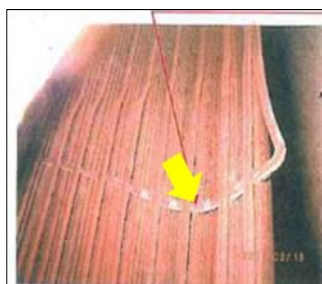
(写真1)ボイラーチューブの破孔

- ・ ボイラーチューブ（蒸発管等）の損傷等の被害が多く見られ、発電所復旧工程における主な律速であることを確認。
- ・ クーリングスペーサー管（ボイラーチューブを束ねる機能）の被害も見られるが、平成7年の兵庫県南部地震での被害実績を踏まえた対策を実施しており、一部変形はあるものの効果有り。
- ・ ボイラー鉄骨については、震度6（強、弱）程度から被害の兆候が見られ、震度7ではさらに被害程度が大きくなるものと類推。

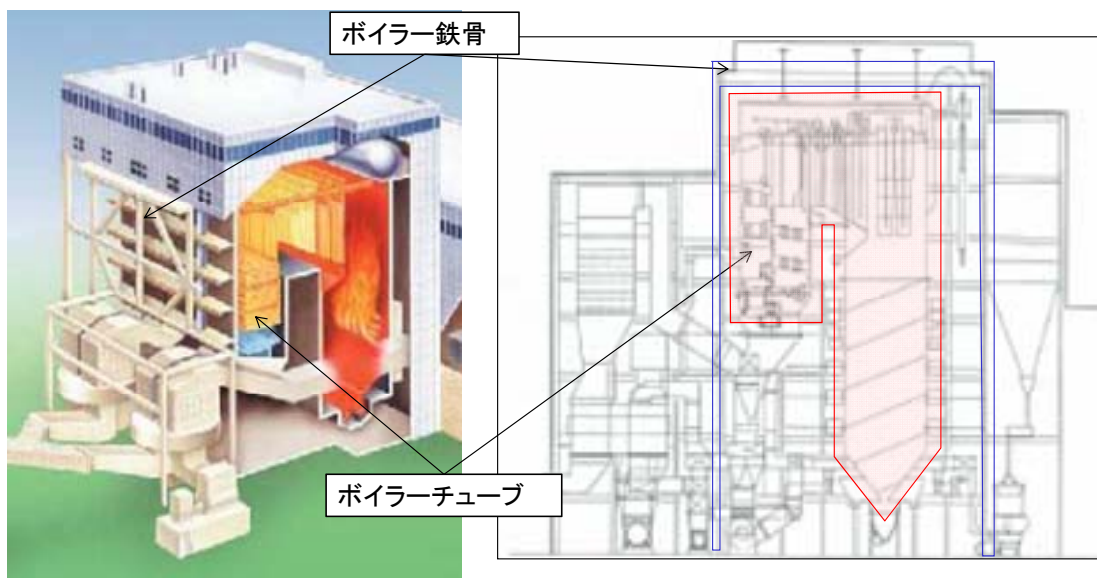
ボイラー構造イメージ

- ・ 発電所等の大型のボイラーは、下図のようなボイラ建屋頂部の鉄骨よりボイラー本体および付属部品の全自重を吊り下げて支持しており、地震動を受けた場合には揺動する構造。

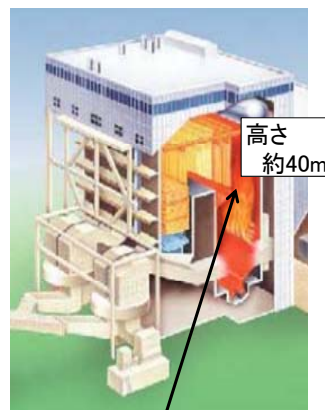
ボイラーチューブ
の修理箇所

- ボイラーチューブ(蒸発管)破孔：1箇所
- 配管の油圧防振器や支持装置の変形：8箇所
- 過熱器ガイド管変形：1箇所
- ボイラー鉄骨(振れ止め金物)の変形：複数箇所

<作業内容と概略工程> ボイラーチューブ切継(取替)修理

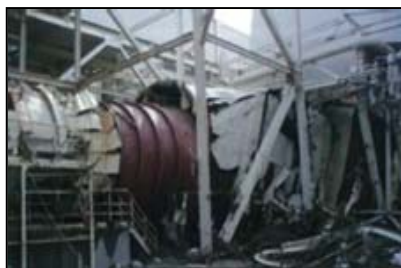
(写真1)復水ポンプ(電動機)の被害

- ・津波(浸水)に対しては、その規模によっては通風機や燃料設備(揚炭設備)等の運転に関わる大型機器など各種設備が被害を受け、復旧工程への影響が大きいことを確認。
