# 台風15号の災害に係る 関東電気保安協会への対応について

2019年10月16日（水）

関東電気保安協会

# 1. 関東電気保安協会への対応

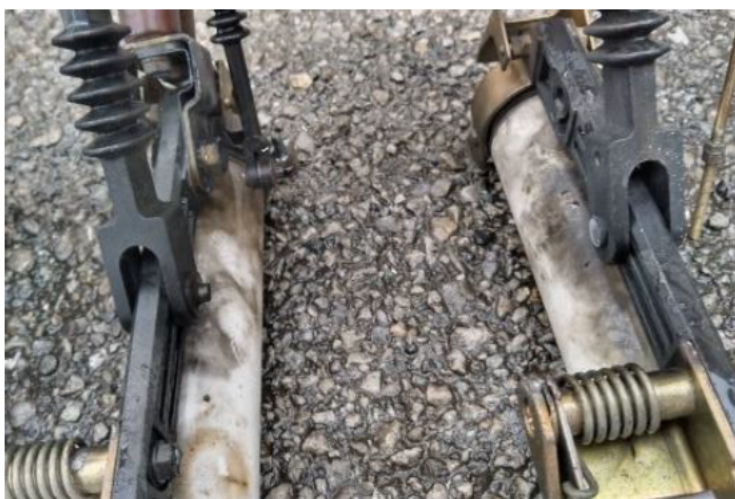
| 分類 | 内容 |
|---|---|
| 高圧事故 | 台風通過当日(9/9)が最も多く63件対応(累計210件、前年同月9件)。<br>主な対応としては、太陽電池発電所復電後の再連系等106件、配電線の送電後、<br>高圧交流負荷開閉器(LBS)が塩害により相間短絡7件(写真)、お客さま構内柱の<br>倒壊などに対応。 |

塩害により絶縁が低下し、復電後に  
焼損した高圧交流負荷開閉器(LBS)

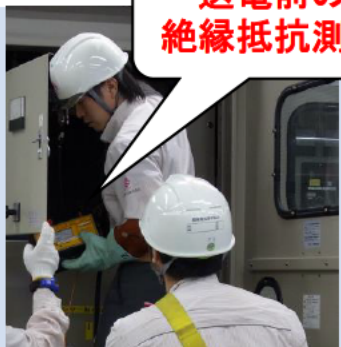
| 作業項目 | 主な確認項目 | リスク |
|---|---|---|
| 手順4 | 電気設備の被害状況確認 <ul style="list-style-type: none"> <li>・目視による外観点検</li> <li>・高低圧絶縁抵抗測定</li> </ul> | 電気設備の損傷 |
| 手順4 | 電源車接続時の安定供給 <ul style="list-style-type: none"> <li>・高圧進相コンデンサの切り離し<br/>(電源車接続に当たり特別な作業)</li> </ul> | 電源車の異常停止 |

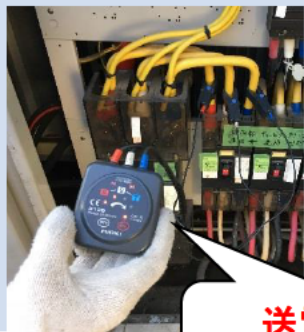
| 作業項目 | 主な確認項目 | リスク |
|---|---|---|
| 手順7 | 電源車接続時の電源品質確認 <ul style="list-style-type: none"> <li>・電源車の周波数確認</li> <li>・高低圧電圧計による電圧確認</li> <li>・相回転計による検相確認</li> </ul> | 電気設備の損傷 |

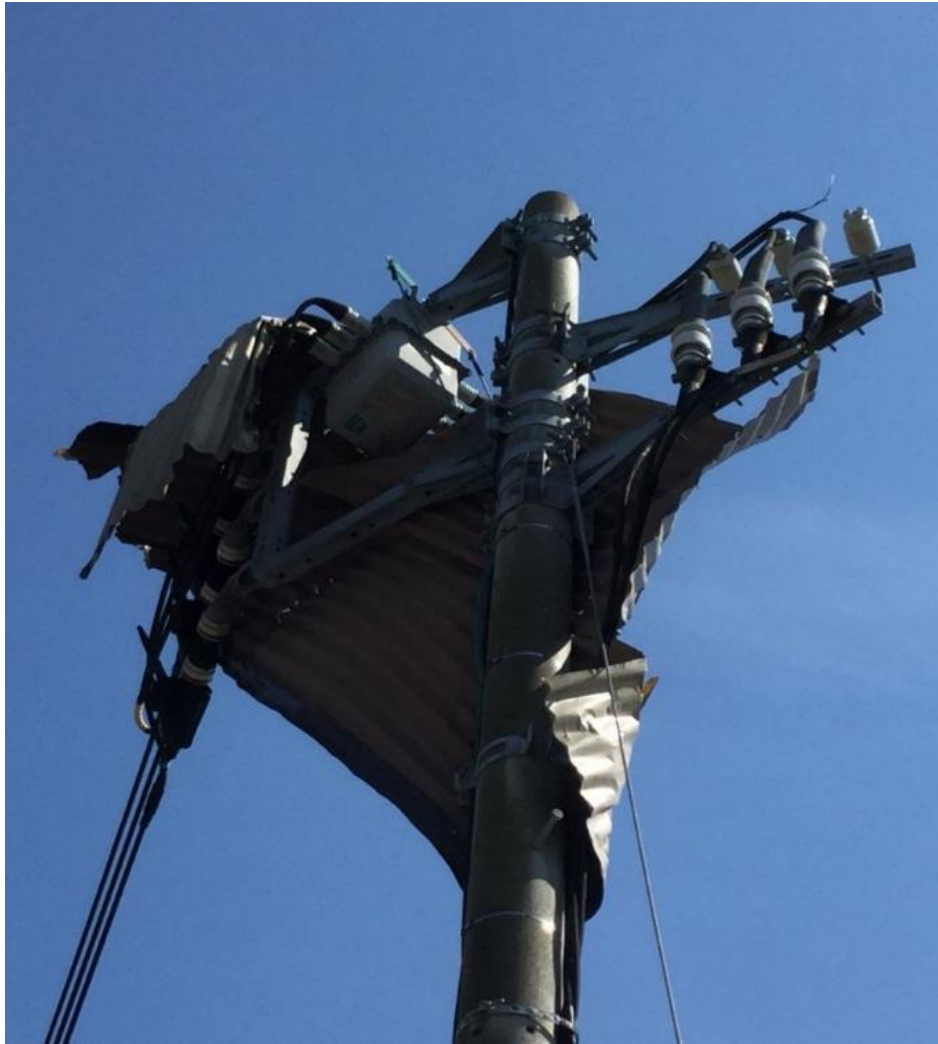
お客さま構内柱へのトタン板巻つき

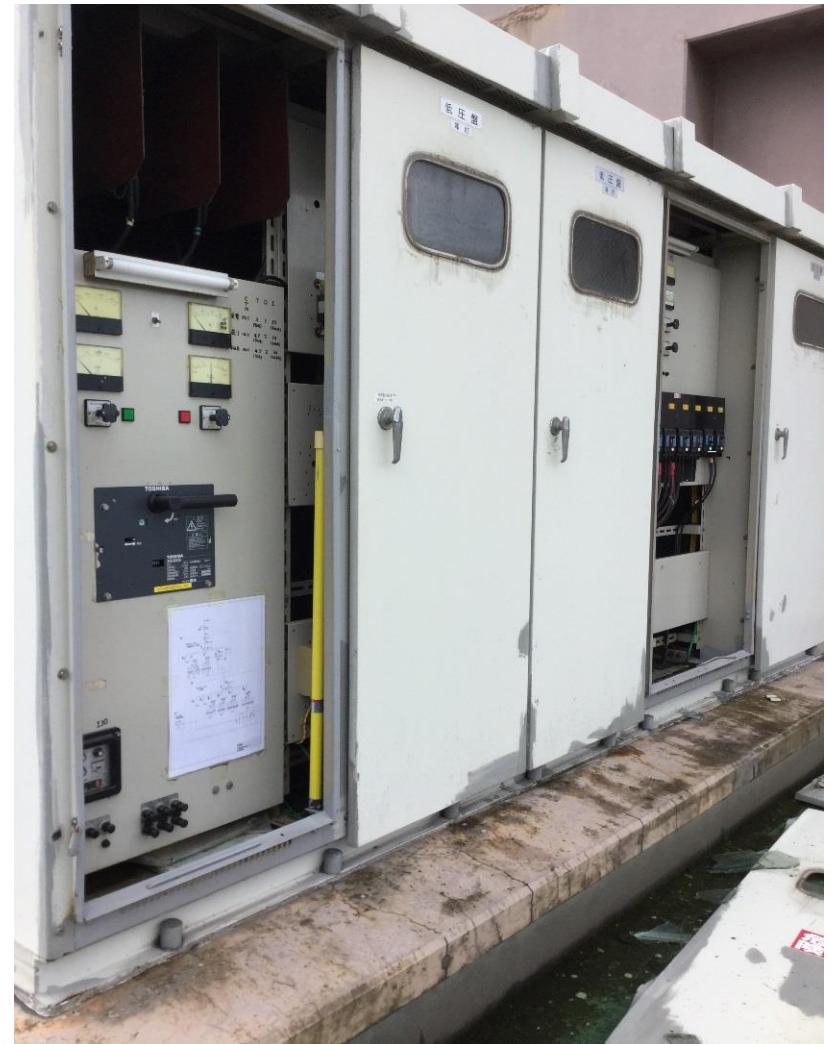
受電設備の扉破損
