# 災害対応時における電気保安人材をめぐる課題と対応 ～令和元年台風15号における対応より～

令和元年10月16日

産業保安グループ 電力安全課

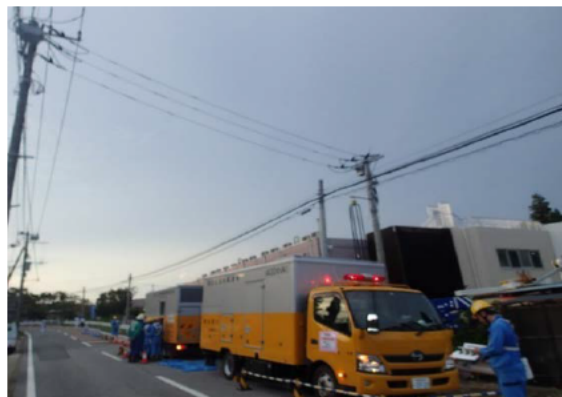
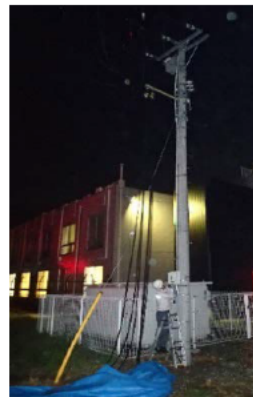
## ○電源車の配備作業イメージ

- 電源車の接続作業では、需要設備側の安全確保のため、需要設備の保安管理を行っている者（電気主任技術者等）が立会うことが望ましいところ、**電気主任技術者と連絡がつかず、電源車の接続作業が遅れた事案が発生。**
- 電源車との接続作業に当たり、電気主任技術者と連絡がつかなかった設置者については、設置者の了解を得て、**関東電気保安協会の電気主任技術者**の立会いの下で、接続作業を実施。

**電源車とのつなぎこみに当たっては、各需要設備の構造を詳細に把握しておらず、電気主任技術者等の助言がなければ需要設備の損傷や、設備損傷による感電等の発生のおそれがあるため。**

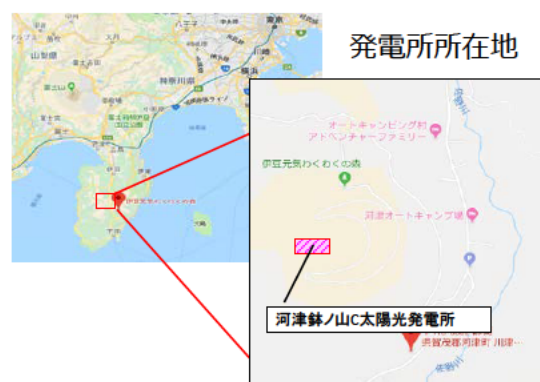
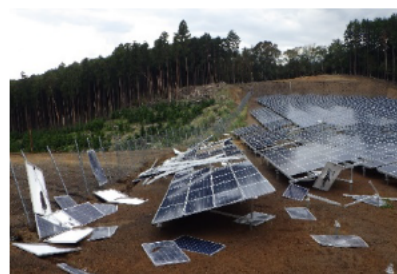
被害状況

- 台風15号による強風で、静岡県の上山に設立されたソーラーパネルが飛散。
- 倒木等により巡視路がふさがった影響で、担当する電気主任技術者が、保安規程等で定められている、事故発生から2時間以内への現地到達ができず、事故発生から2日後に現地確認。
- その間、飛散したソーラーパネルは放置される状態。

物的被害：太陽電池8,800枚のうち150枚以上（推定）と架台が台風15号の風の影響で構内に飛散（構外への飛散なし）。

- 土砂崩れ等により、巡視路が遮断された場合における電気工作物の保安の確保は、どのように行われるべきか。
- 災害発生時に巡視路が遮断される可能性のある場所への電気工作物の設置に当たってはどのような対応が考えられるか（ドローン等の活用）。
