第4回 電気保安制度ワーキンググループ

# NITEによる電気保安支援業務の 現状と令和3年度以降方向性

（独）製品評価技術基盤機構 <sup>ナイト</sup>（NITE）

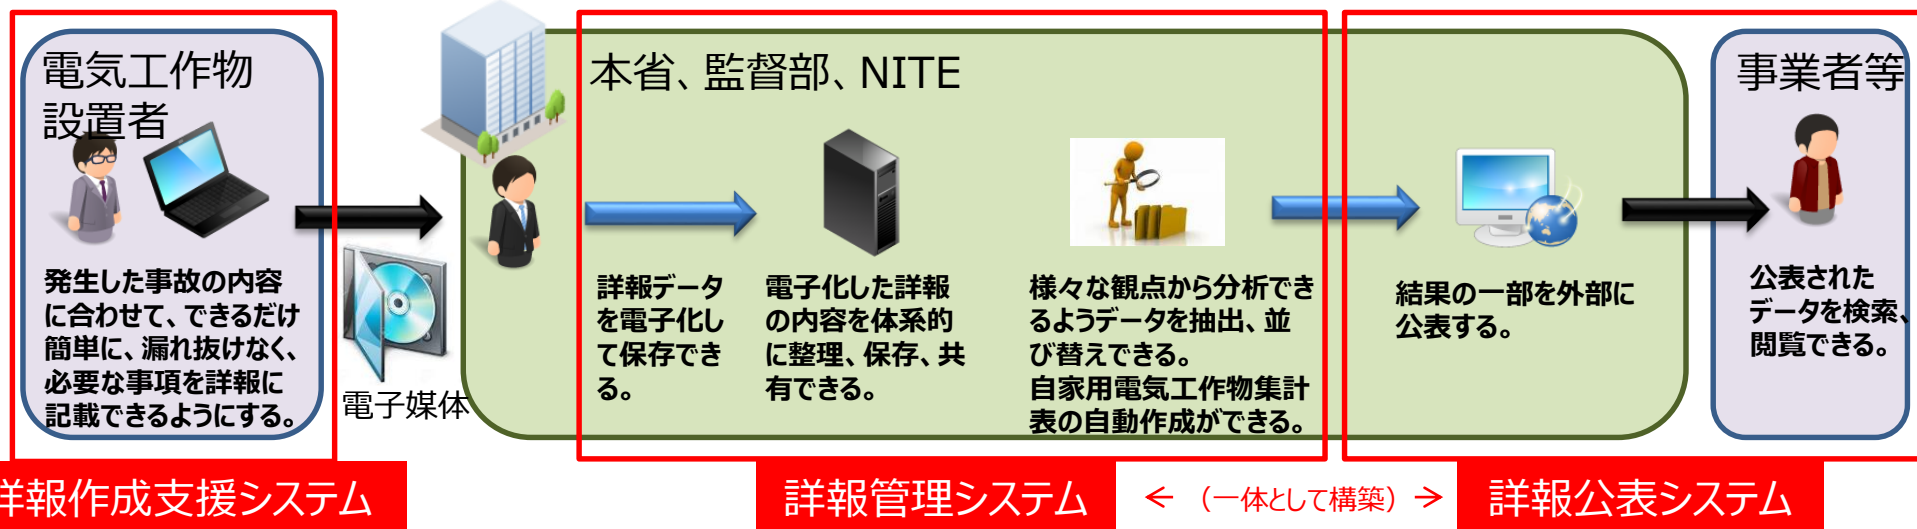
## NITEの構築する3システム（総称：詳報データベース）

詳報作成支援システム

メンテナンス情報・説明サイトへのリンク等

- ◆ 2016年度より事故情報の整理・分析業務を開始。  
2017年度より情報システム（詳報データベース）を構築開始し、2019年度に初版公開。
- ◆ 作成時・運用時とも、実際の利用者より要望を受けつつブラッシュアップを行っており、引き続き、使い勝手の良いシステムとなるよう不断の改善をしつつ運用していく。
- ◆ なお、現在は、翌年度からの小出力事故報告制度開始を念頭にシステム改修中。  
2021年4月1日制度開始前までに、まずはできるかぎりのシステムを作り、スマートフォン対応等の機能充実を以後順次改善していく。

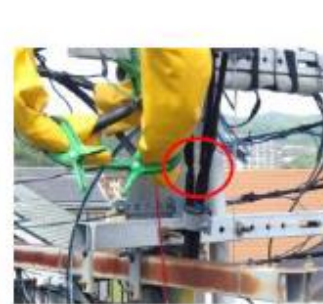
写真1 波及事故発生現場

平成31年、近畿管内の自家用電気工作物設置事業場において、屋外の高圧引込みケーブル末端部で地絡が発生し、保護範囲外であったため波及事故に至るといふ電気事故が発生しました。

独立行政法人製品評価技術基盤機構（NITE）が調査したところ、当該ケーブルは経過年数約14年のEMケーブル（EM6600 CE/F、いわゆるエコケーブル）であり、シースの収縮（シュリンクバック現象）が原因で地絡に至った可能性のあることが判明しました。（写真1～3参照）

EMケーブルは2000年頃から導入普及が進んでいますが、EMケーブルに用いられるポリエチレン系シースは、ビニルシースに比べ製造時の残留応力が大きいことから、比較的収縮しやすいという特徴があります。特に、太いケーブルや、直線部が長い箇所、日射による温度変化が大きい箇所では、収縮量が大きくなる傾向がありますので注意して下さい。（図1参照）

シュリンクバック現象による事故発生抑制のため、特にEMケーブルの末端部においては、シースストッパー等の対策を講じるよう、ご検討をお願いします。（図2及び写真4参照）

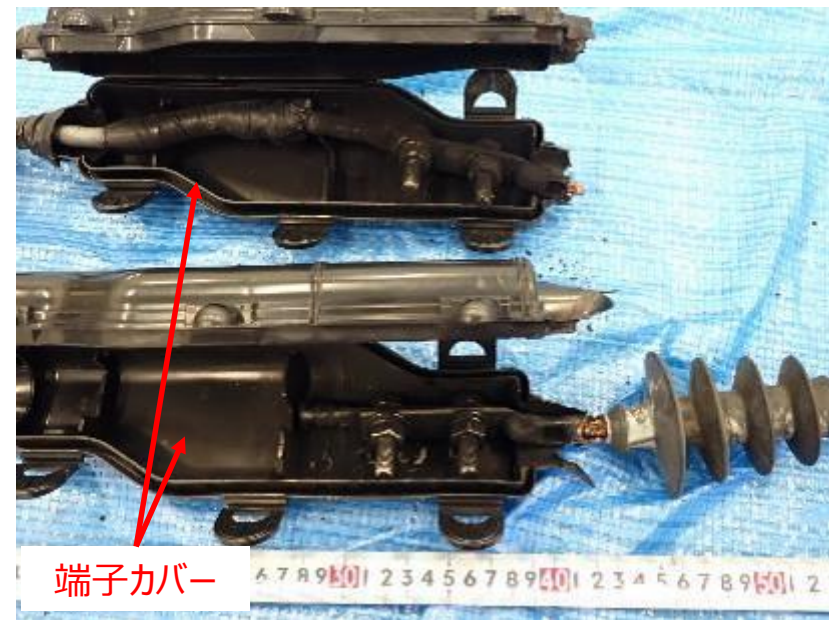
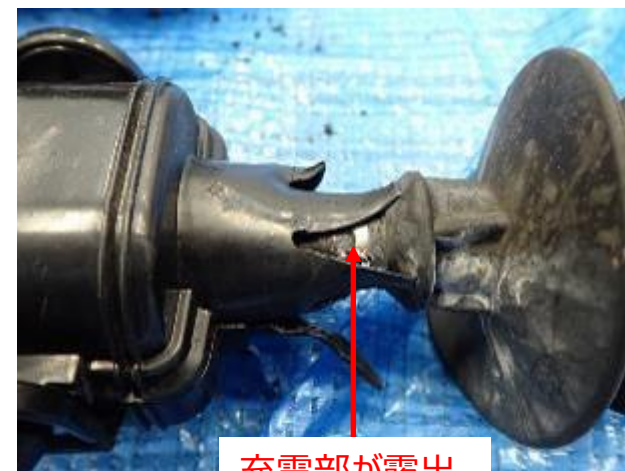
自家用電気工作物設置事業場において、屋外の高圧引込みケーブル端末部で短絡が発生し、波及事故に至るという電気事故が発生。

利用者はネズミがケーブルをかじったため感電したものとみていたが、ネズミが本当にケーブルをかじるのか確認のため経済産業省から調査の要望。

NITEが調査したところ、当該ケーブルに施工されている端子カバーの加工に不具合があったため充電部が露出しておりネズミが感電したことが判明。

経済産業省から施工業者に指導を実施。  
同様の施工事業場が15件確認され、改修措置実施。

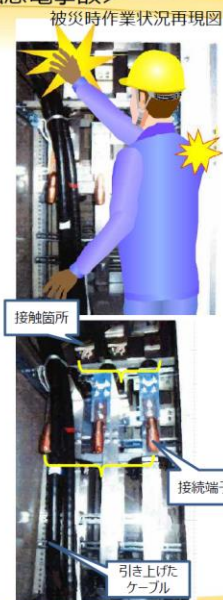
### <①死傷事故 Aパターン：高圧盤内ケーブル挿入作業 充電部接触感電事故>

被災場所：高圧配電盤  
事故発生電気設備：高圧盤内ケーブル  
作業目的：電気工事  
事故原因：作業方法不良  
経験年数：記載無し  
保有資格：記載無し  
被害内容：電撃傷（右上肢）

事業所内における高圧配電盤の幹線ケーブル更新工事において、被災者が高圧盤内に頭と片足を半身に入れた状態で、右手でケーブルを持ち上げた際に、右手甲が充電部の1次母線に接近し、右手甲から電気が入り右肩に抜けて感電した。

- ・作業（3次請会社）が作業前に検電をしなかった（2次請会社の指示書には検電励行の記載があった）。
- ・元請会社と話したことで、2次請会社へ連絡せずに作業をした。
- ・電気主任技術者に連絡せずに、高圧配電盤の開錠を作業（3次請会社）が行った。
- ・作業（3次請会社）は作業場所が変更になったのに、KYMを実施しなかった。
- ・作業（3次請会社）は高圧配電盤が新設だったので、停電していると思い込んでいた。
- ・作業（3次請会社）は充電部近接にもかかわらず、充電部の防護を行っていなかった。

- ・いかなる場合にも、作業前は必ず検電を実施する。
- ・作業変更などの連絡は、上位会社（2次請）及び電気主任技術者に報告し、指示を受ける。
- ・変電所立入作業や盤の開錠は電気主任技術者の許可を受ける。
- ・作業場所が変更になった場合には、再度KYMを実施するように作業（3次請）に徹底させる。
- ・充電部が近接する作業では、電気主任技術者の確認を取り、充電部の防護をして作業する。
