再エネ設備の促進と保安確保の両立に向けた 小出力発電設備の規制の検討の方向性について

令和元年7月12日

産業保安グループ

電力安全課

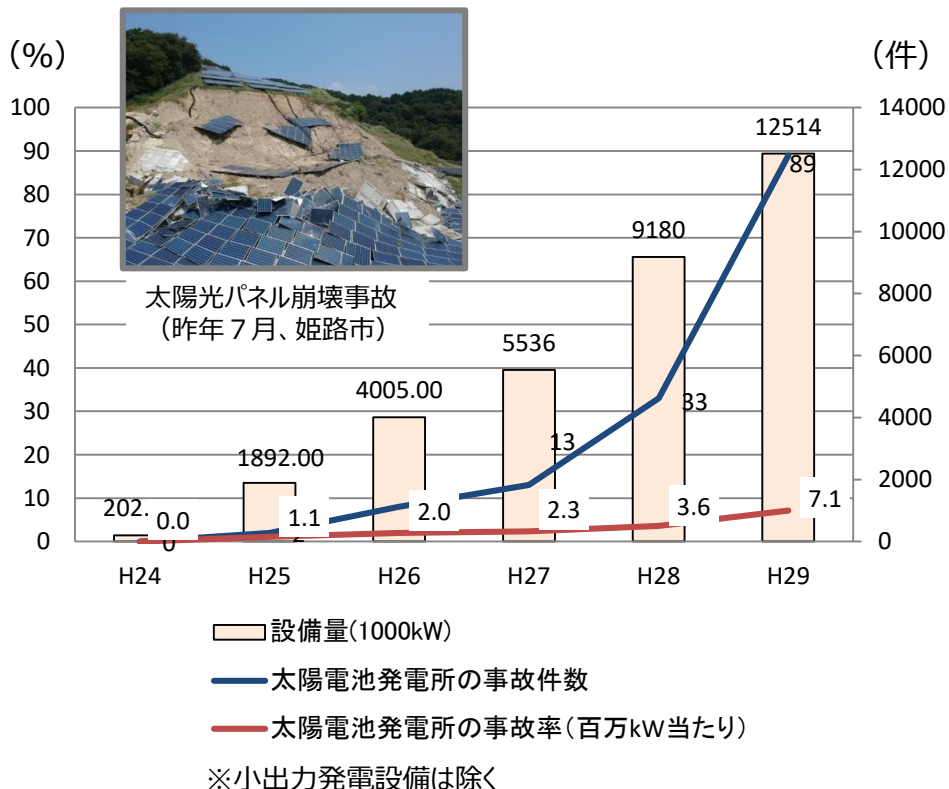
＜太陽電池発電設備の事故件数の推移＞

- ・太陽電池発電設備の導入量の増加と共に、事故件数・事故率ともに増加傾向にある。

- 固定価格買取制度が導入されて以降、再エネ設備を中心に自家用電気工作物の設置件数は増加の一途をたどっており、今後も継続的に増える見込み。特に、急激に増加している太陽電池発電設備については、事故件数・事故率ともに増加している。
- また、昨年は、自然災害に伴う社会的にも影響が大きな再エネ設備の事故が頻繁に発生し、小出力発電設備を含む再エネ設備関連の事故に対する社会的な関心が高まっている。

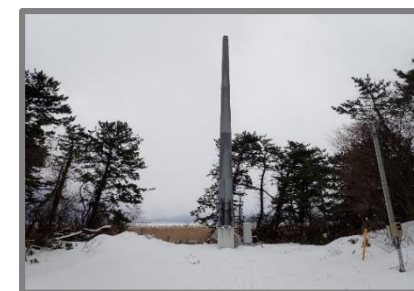
- ・昨年7月の西日本豪雨時、神戸市において、小出力の太陽電池発電設備の崩落事故が発生し、山陽新幹線が一時運転を見合わせ。
- ・本年1月、青森県において、小出力の風力発電設備で、ナセルの落下事故が発生。(右写真)

小出力発電設備(風力)の事故
(ナセルの落下、本年1月)

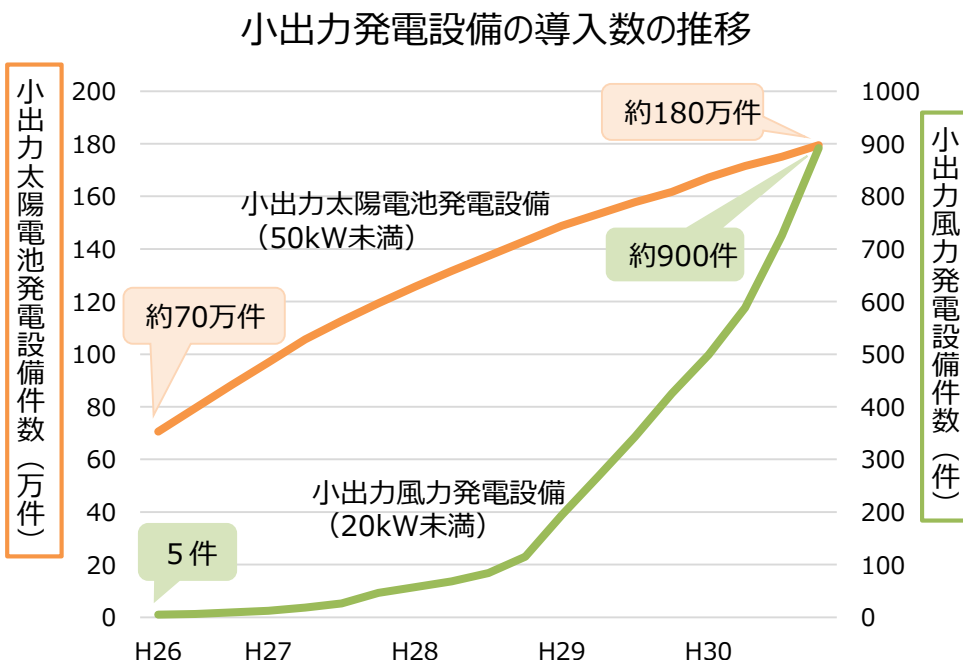
①設備数の大幅な増加

※固定価格買取制度のもとで買取が開始された件数データをもとに作成
※平成29年6月分のデータは推定値

- 一般住宅に設置される屋根置き型の太陽電池発電設備を念頭に、平成7年に出力の小さい「小出力発電設備」を一般用電気工作物の中に位置づけ。当時は設備数も限定的。
- 平成24年の固定価格買取制度の導入後、設備数が飛躍的に増大。一般住宅ではなく、地面に直接多数の設備を設置して発電を行う設置者が出現。

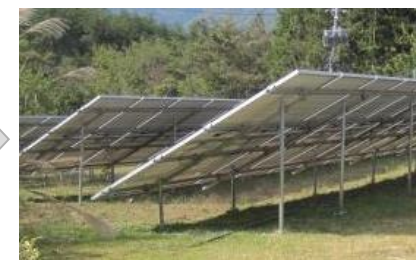
住宅用太陽電池発電設備

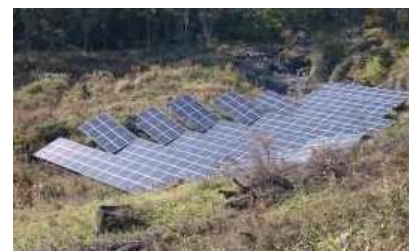
砂防指定地域内に設置されたパネル

③安全性に疑義のある設備の出現
