北海道電力管内の暴風雪による停電について

平成24年12月4日
経済産業省
電力安全課

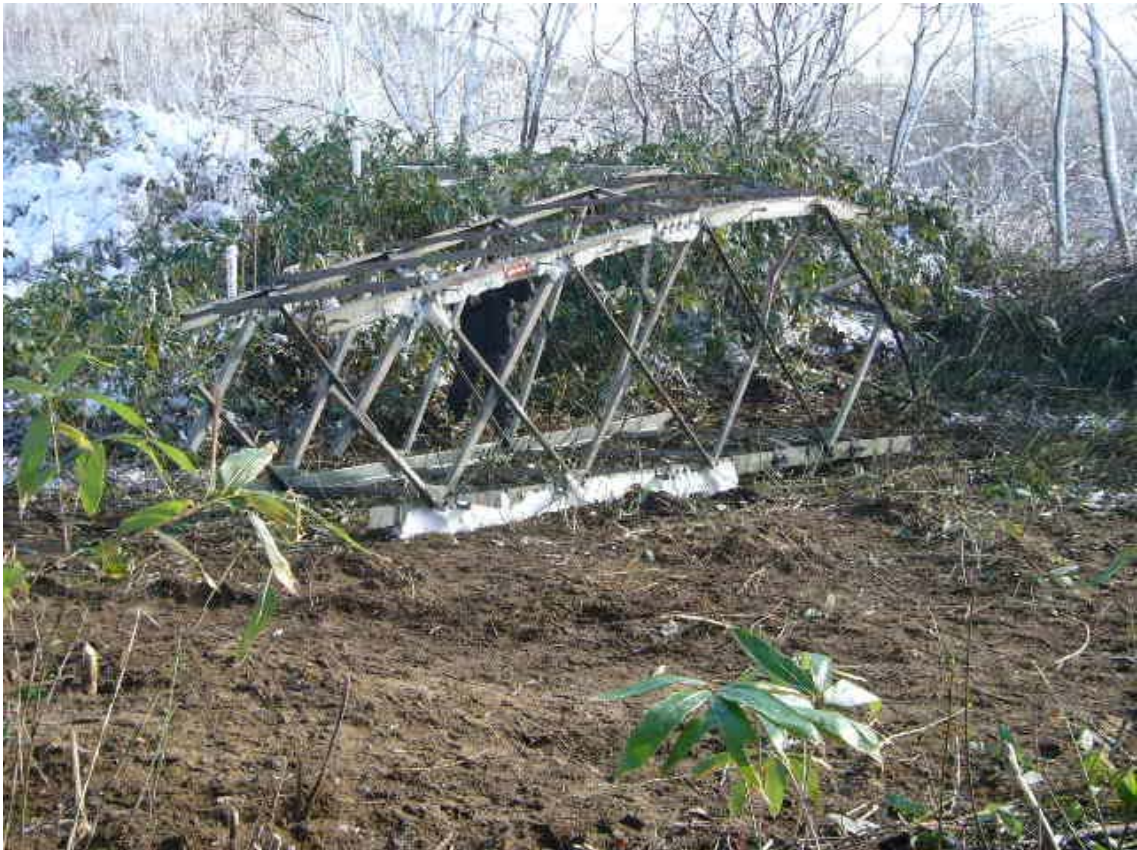
6万6千ボルトの送電線（幌別線）の29番鉄塔（登別市内）が倒壊。このため電線が高速道路上に垂れ下がったが、高速道路上の電線は27日中に撤去。

【写真1】倒壊した鉄塔（29号）

倒壊した鉄塔については、仮鉄塔建設により30日3時40分に復旧。

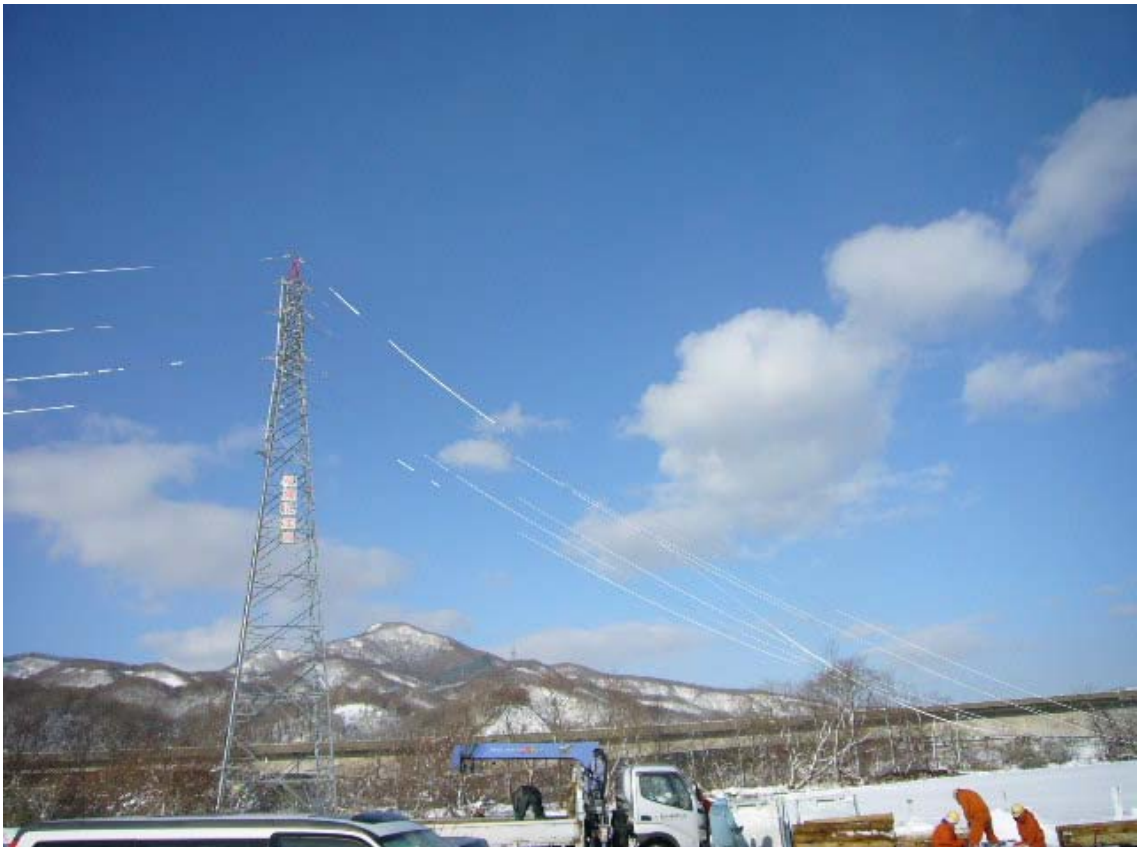
【写真2】28号鉄塔

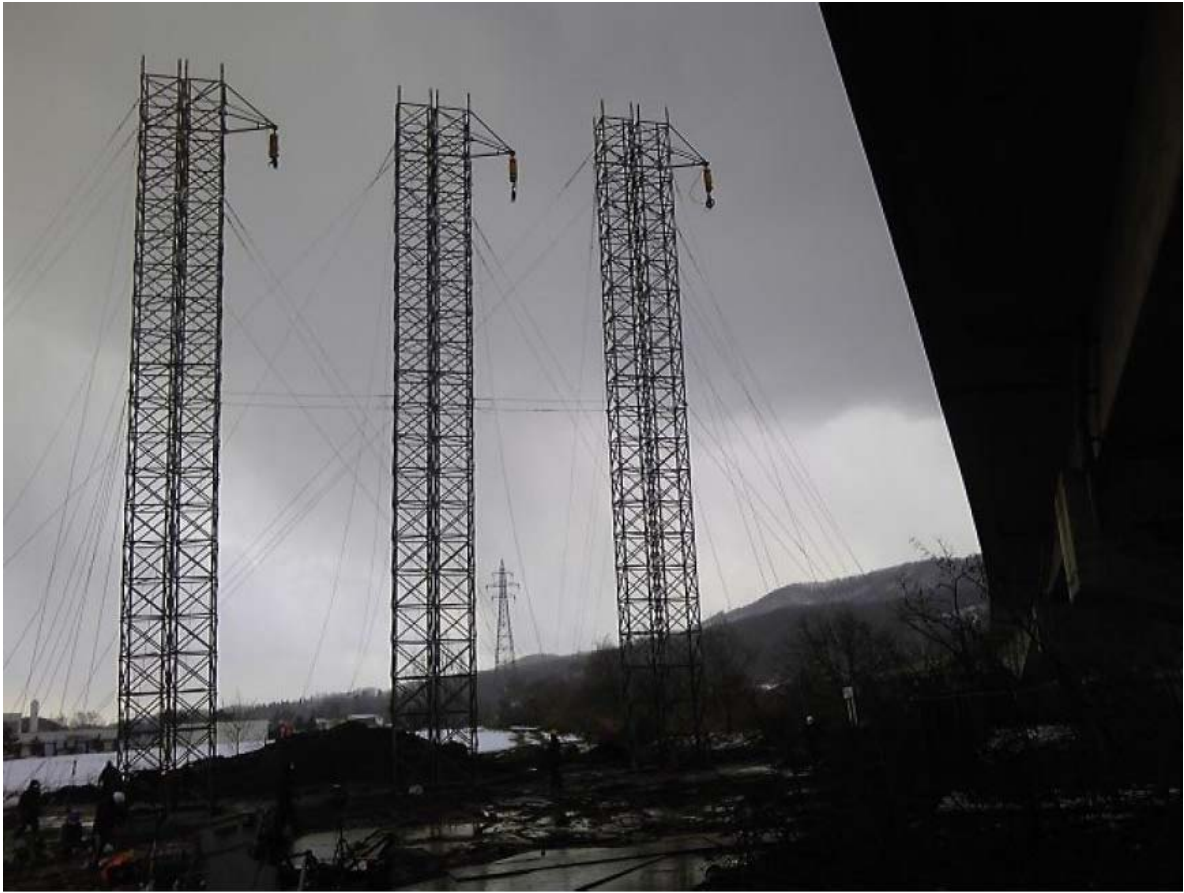
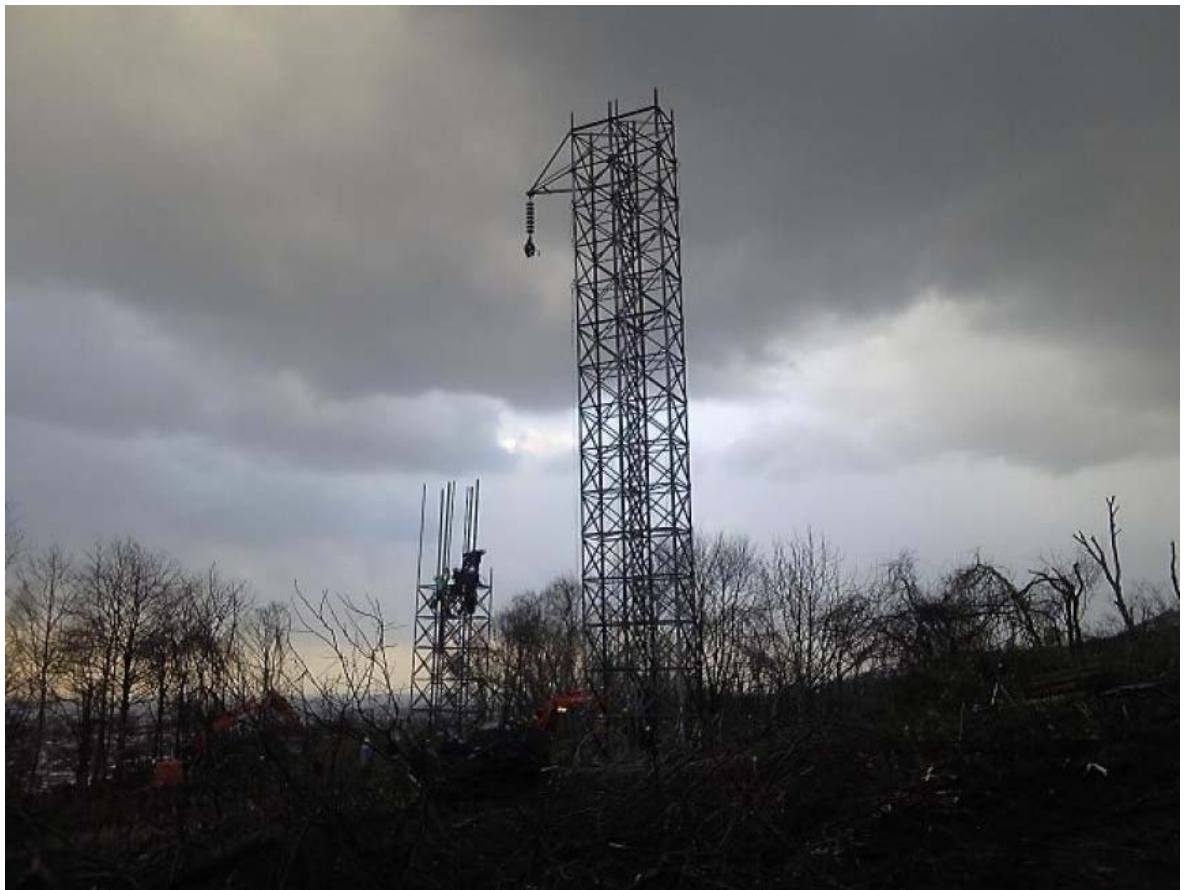
【写真3】仮鉄塔※29日8時時点

- ① 北海道電力は27日午前6時30分に、非常態勢を発令。
- ② 発電機車（22台；合計約1万4千kW）を道内各地から移動させ、停電の復旧、公共施設等への電気の供給を実施。
- ③ 30日3時40分、仮鉄塔建設工事を含む送電線復旧作業が終了し、発電機車による供給から、通常の供給に順次切り替え開始。
- ④ 30日15時45分、停電解消。
