### 3-9-3. 集中豪雨に対する耐性評価の事例（Ⅲ）【北陸電力（株）の例】

#### 1. (2) 評価事例⑦（NO. 1ダム）：検討結果（Ⅲ）

#### 3-10-1 地すべり対策工、監視の状況【東京電力(株)の例】

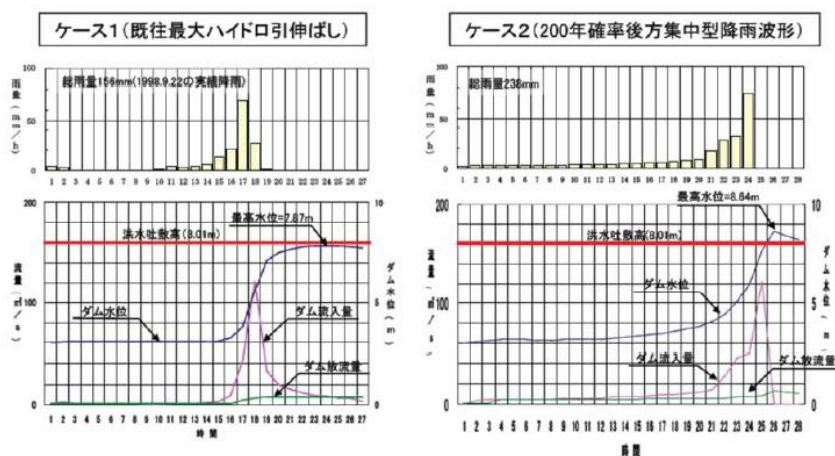
○検討結果

検討ケース	貯水池最高水位 (m)	洪水吐天端高 (m)	洪水吐からの放 流量 (m <sup>3</sup> /s)	洪水吐の放流 能力 (m <sup>3</sup> /s)
1	EL.280.37	EL.286.237	0	18
2	EL.281.14		4.7

いずれのケースでも、

- ・貯水池の最高水位<洪水吐天端高、
- ・洪水吐からの放流量<洪水吐の放流能力であり、

大規模洪水流量に対する耐性を有することを確認した。

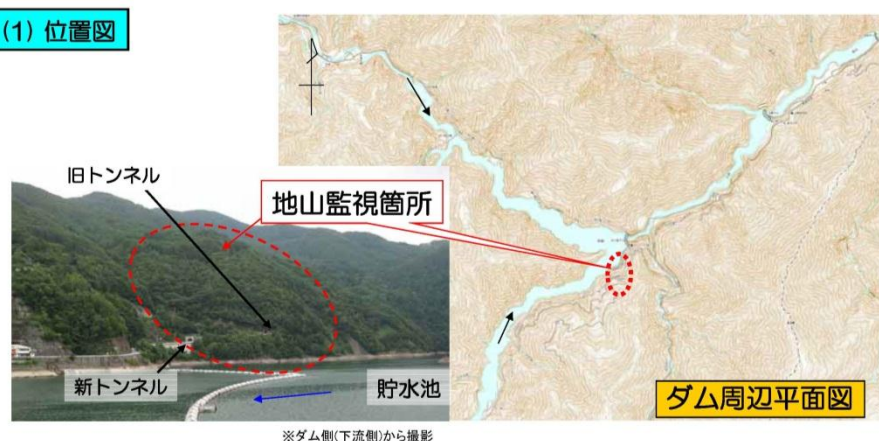
##### (1) 位置図

- ・地山監視箇所は、ダムサイトの upstream 約1kmの右岸側に位置する
- ・この箇所は、貯水池に流れ込む沢や溪流に囲まれた尾根状斜面。斜面下方は徐々に傾斜が急となりダムに落ち込んでいるが、上部は10~20°程度の緩斜面となっている

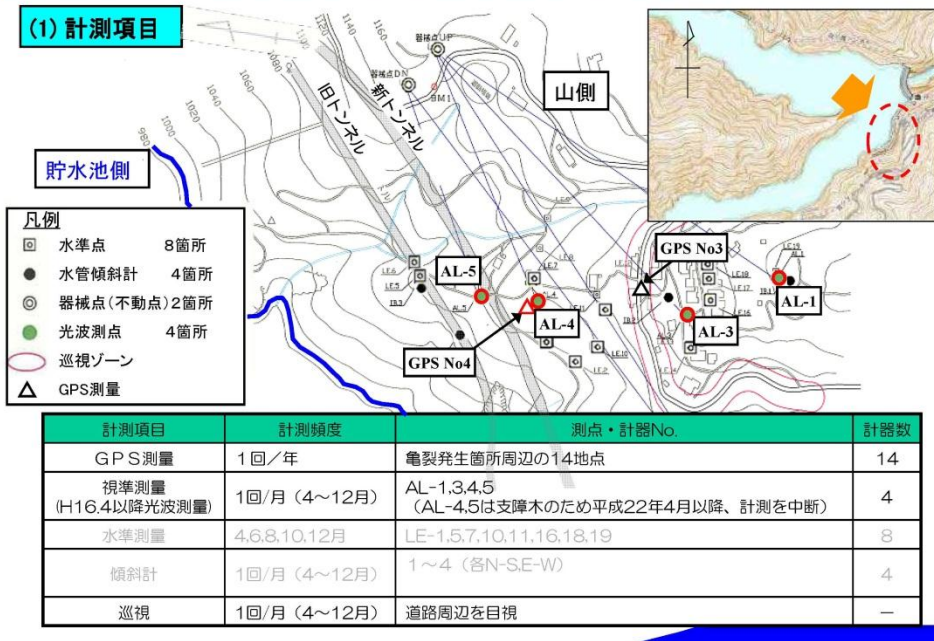
#### 2. (2) 監視地点①：監視体制、計測項目

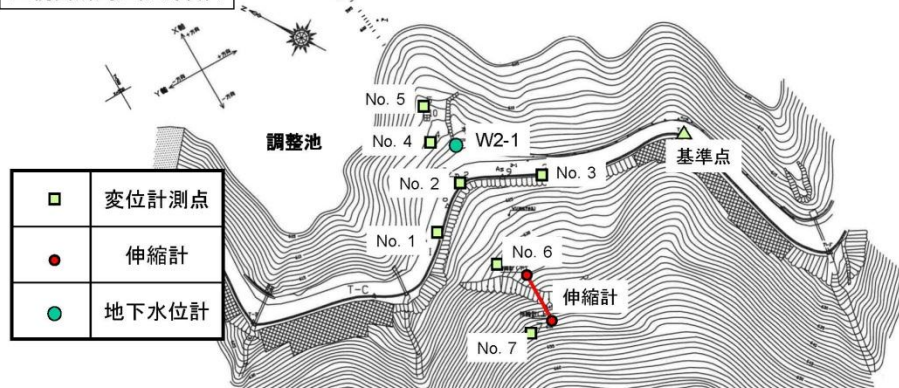
監視箇所周辺計測項目

測定項目	測定方法	測定数量	測定頻度
地表変位測定	現地測量	7箇所	2回/年
伸縮計測定	自動計測	1箇所	毎正時1回
地下水水位測定	自動計測	1箇所	毎正時1回
