3-11-4 地すべり対策工、監視の状況【関西電力(株)の例】

3-12-1 地すべり対策工、監視の状況【中国電力(株)の例】

3-13-1 大規模地滑りの活動性評価に有効と考えられる手法(1)-1

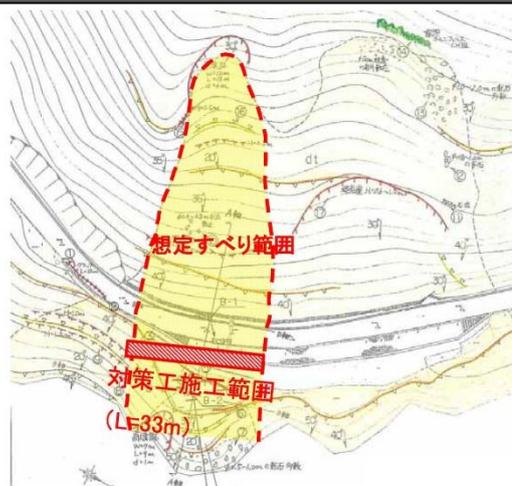
2. 監視地点③：対策工の実施状況(対策範囲)

- 変状に関連する地すべりブロックを対象
- 周辺斜面のうち、想定すべり範囲以外は直ちに地すべりに結びつく変状は確認できないこと、下部に岩盤露頭を確認していること等から、崩壊の可能性は小さいと判断

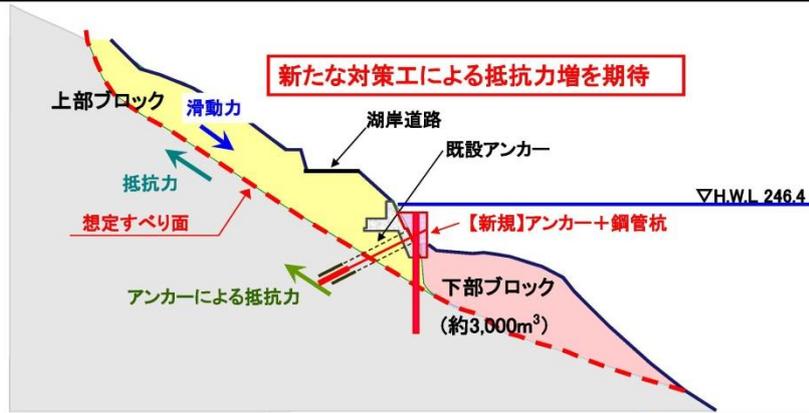
2. (2) 監視地点③：対策工の実施状況（対策方針他）

【現象想定】 ■ 変状が進行している下部ブロックが崩落后、上部ブロックが崩壊

【対策方針】 ■ 湖岸道路(公道)を含む上部ブロックの崩壊を抑止(安全率1.2)
 ■ 下部ブロックは、崩落した場合においても調整池への影響が小さいこと等から、抜本的なすべり防止対策等は行わず、亀裂部へのモルタル充てん等を随時実施

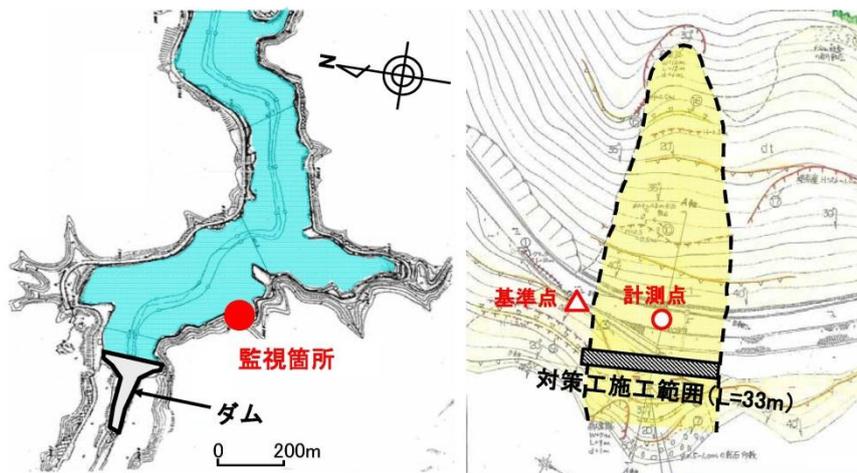
2. (2) 監視地点③：監視体制、計測項目

監視内容	監視頻度
目視による変状確認	1回/週
変位計測	1回以上/四半期

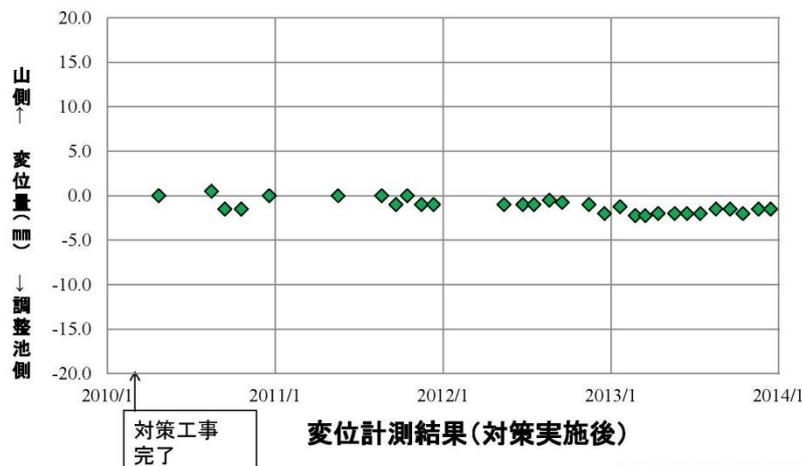
2. (2) 監視地点③：監視体制、計測項目

- 1回/週の現地確認(目視)の結果, 異常な兆候がない
- 計測値(湖岸道路上計測点)は安定して推移

地山の安定性に問題なし

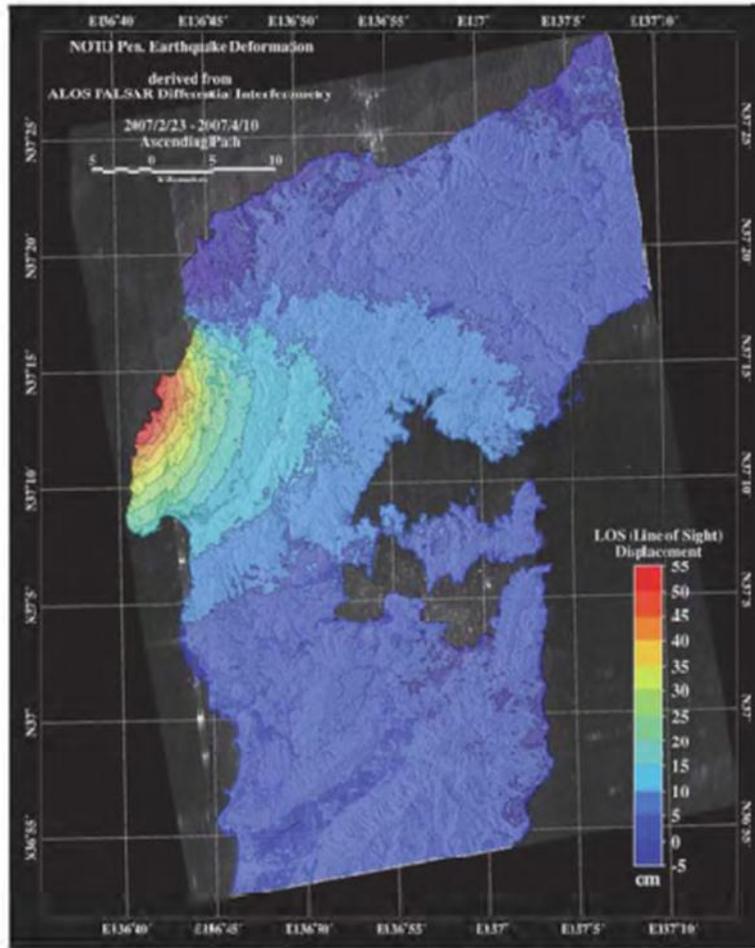
衛星SARデータの差分干渉による地表変位量推定の例(大沼, 2007)

調査名称	大項目	地表調査
	中項目	リモートセンシング
	小項目	衛星画像解析(マイクロ波)
	細目1	合成開口レーダー
調査仕様		<ul style="list-style-type: none"> -マイクロ波を用いた能動型センサ。 -高度200km~1000kmより観測。1画像で十数から百数十km四方をカバー -各種画像処理手法適用による地質情報抽出
特徴		<p>合成開口レーダー(SAR)は、天候に左右されず、昼夜の別なくデータを取得することができ、標準的な光学センサに比べて、解像度が高い(1~10mアジマス方向、1~30mスラントレンジ方向)ことで特徴付けられる。マイクロ波は、波長によって、10程度のバンドに分かれているが、現在世界で運用されている衛星搭載SARでは、Xバンド(波長2.5~3.8cm)、Cバンド(同3.8~7.5cm)、Lバンド(同15~60cm)が使われている。SAR画像は、白黒の濃淡で表される。この濃淡は、地表面で散乱したレーダー波が、再びセンサで捉えられる量の大小を反映するもので、地表面の粗さの程度(植生の有無や、岩盤や地表の起伏)に由来する。</p> <p>衛星画像解析から抽出できる地質情報としては、光学センサと同様に①リニアメント判読に基づく断層やフラクチャーの抽出や応力場解析、②水系や地形起伏の特徴・違いに基づき岩質の識別、③骨料や向斜など地質構造要素の抽出に基づく地質構造判読ができ、これらにもとづいて地質構造発達史の検討や、現世における地殻変動の特性の検討を行うことも可能である。</p> <p>また、異なる時期に取得したSARデータを干渉させ、地表の標高や変位量を求める技術は、近年目覚しく発達し、地震に伴う地殻変動を、広域にわたる高い精度で求めることが可能となった。</p>
長所		<ul style="list-style-type: none"> -広い地域をほぼ同時に観測できる。空中写真では判読できない大規模な構造の抽出が可能。広域データを安価で取得できる。 -決まった周期で反復してデータを取得できる。 -人間が近づきにくい場所でのデータ取得も可能。 -雲にさえぎられることなくデータを取得できる。

短所		<ul style="list-style-type: none"> -空中写真に比べて、解像度が低い。 -光学センサに比べて、画像処理が難しい。
適用性	調査可能深度	岩質:地表面、地質構造:数百mから数km(地質断面図が描けた場合)
	調査精度	<ul style="list-style-type: none"> -1m~30m程度(平面) -InSAR(地表変位量):マイクロ波の半波長分の変位で干渉縞1本)
	適用箇所	陸域(地質評価の場合)
適用に際しての留意事項	地形・地質的制約	特になし
	社会的制約	特になし
	その他	画像処理・判読ソフトウェア使用
工程	実施に要する期間	1~3ヶ月以内(解析作業含む)
費用	実施に要する費用	数百万円程度(画像は1シーンあたり1万円程度から数一万円)
出典など		日本リモートセンシング学会(2011):基礎からわかるリモートセンシング

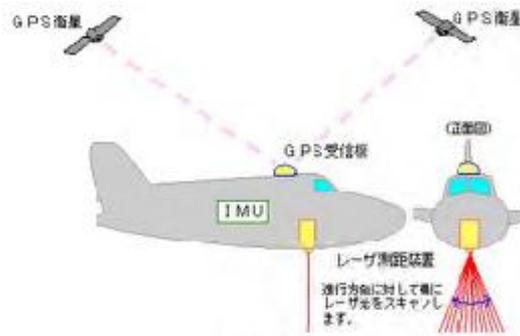
航空レーザー測量の概要(国土地理院HP)

調査名称	大項目	地表調査
	中項目	地形測量
	小項目	航空レーザー測量
調査仕様	観測作業	航空機、レーザー測距装置、GPS/IMU装置
	室内作業	GPS解析ソフトウェアなど
特徴		<p>航空機から地上に向けてレーザーパルスを照射し、地上から反射してくるレーザーとの時間差より、航空機と地上のレーザーパルスが反射した地点の距離を計算する測量方法。航空機と地上のレーザーパルスが反射した地点の距離、GPSによる航空機の正確な位置、IMU(慣性計測装置)による航空機の姿勢を解析することにより、1パルスごとの地表の3次元情報(X、Y、Z)の計測が可能となる。レーザーパルスは1秒間に最大数万回照射される。各種フィルター処理(微分処理、傾斜量、起伏量、地上傾度への変換)により、様々な地形特徴を抽出できる。</p> <p>活断層調査における変動地形、リニアメント、地形面の抽出や、火山調査における溶岩流地形、火砕流・土石流の堆積地形の抽出に適用。また、隆起域を評価する際の地形面の抽出や、侵食量評価に関するマスマーブメントの調査における地すべり地形の抽出に適用可能。</p>
長所		<ul style="list-style-type: none"> ・空中写真判読と違い、シームレスに広範囲を観察可能で効率的。 ・起伏の誇張(過感)の強調が可能。空中写真判読では分かり難い、僅かな変動地形を抽出できる。 ・土地被覆・建物の除去により、航空写真測量と比べて高精度の地形データを作成可能。僅かな変動地形を抽出できる。
短所		<ul style="list-style-type: none"> ・作成時期が新しいものが多いため、特に宅地付近では、人工変更前の地形が不明。
適用性	調査可能深度	地表
	調査精度	水平:対地高度の1/2,000程度、高さ:0.15m程度(対地高度1,000m)
	適用箇所	陸域
適用に際しての留意事項	地形・地質的制約	断層活動による変位・変形が地表まで達していない活断層(ブラインド断層)や、変位・変形が侵食されたり、ごく最近の堆積物に覆われて認められない断層(伏在活断層)には適用困難。

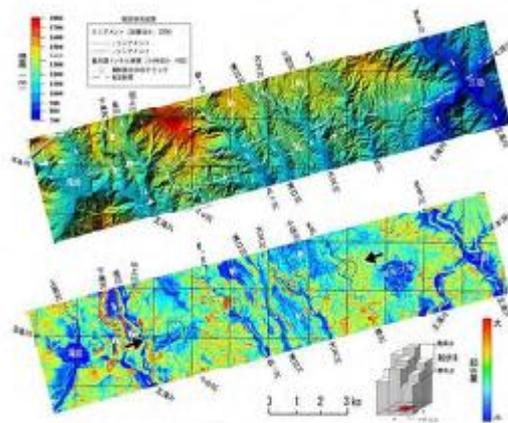
航空レーザー測量による変動地形解析の例
(電力中央研究所HP)
