<太陽フレアに伴う磁気嵐>

4-19. 過去の事例 (1989年3月カナダ ハイドロケベック社)

第5章 自然災害等に伴うその他の検討課題について

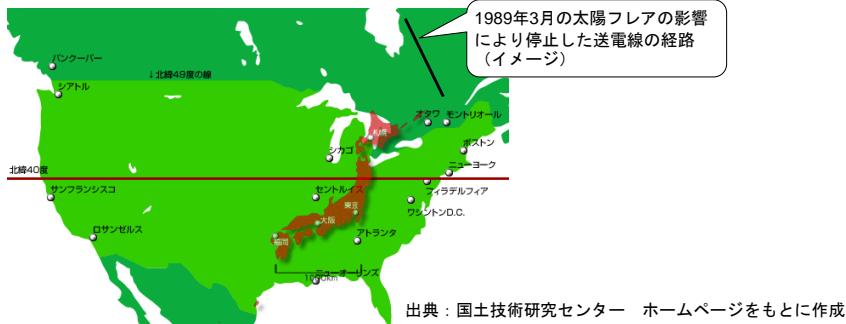
- ・カナダのような1000kmもの長距離送電線に比べ日本の送電線は短い
(最長でも100~200km程度)
- ・調相設備の保護装置には高調波対策を施してある

- ・磁気緯度が低い

※カナダ65°程度、日本20~35°程度。

(磁気緯度が減少すると磁気嵐の影響も減少。(電学誌, 108巻 第3号))

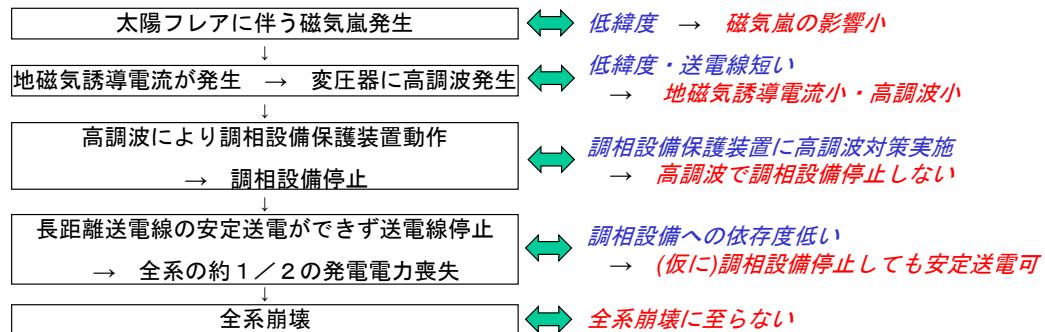
○ハイドロケベック社が大停電に至ったのは、以下に示すような同社の電気設備的および地理的要因によるものと言える。

- ・超高压送電線が非常に長距離かつ高緯度に位置する
 - 安定度の調相設備への依存度が高い
 - 太陽フレアにより発生する地磁気誘導電流が大きい
- ・調相設備の保護装置に高調波対策が施されていない
 - 高調波の発生により調相設備が停止

※ハイドロケベックと日本の比較 <ハイドロケベック>

<日本>

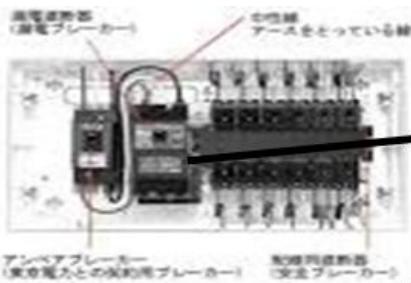
分電盤
(出所: 東京電力株式会社HP)

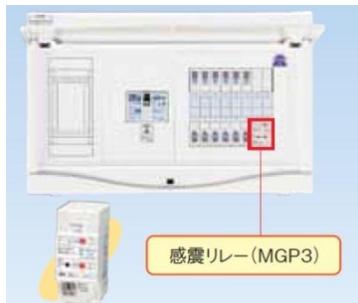
分電盤型
(出所: 日東工業株式会社HP)
