# 太陽光発電設備の規制見直しについて

平成28年7月13日

商務流通保安グループ  
電力安全課

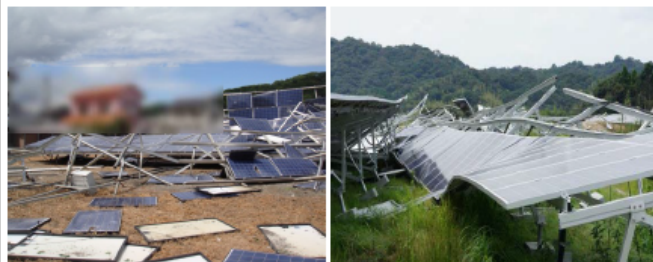
パネル飛散の例（昨年8月 台風15号によるもの）

昨年、太陽光パネルが飛散する事象が相次いで発生しました。なかには飛んだパネルが近隣の住宅へ被害を与えた例もありました。パネルや架台のねじのゆるみ等がないか、変形や破損はないか等の定期的なチェックが事故の未然防止につながります。万が一他者に被害が発生した場合には、**刑事責任や民事責任が生じる**場合があります。

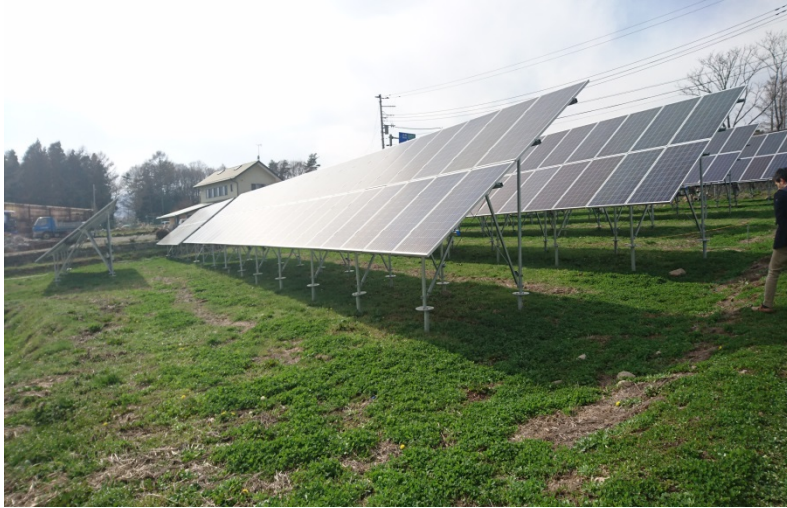
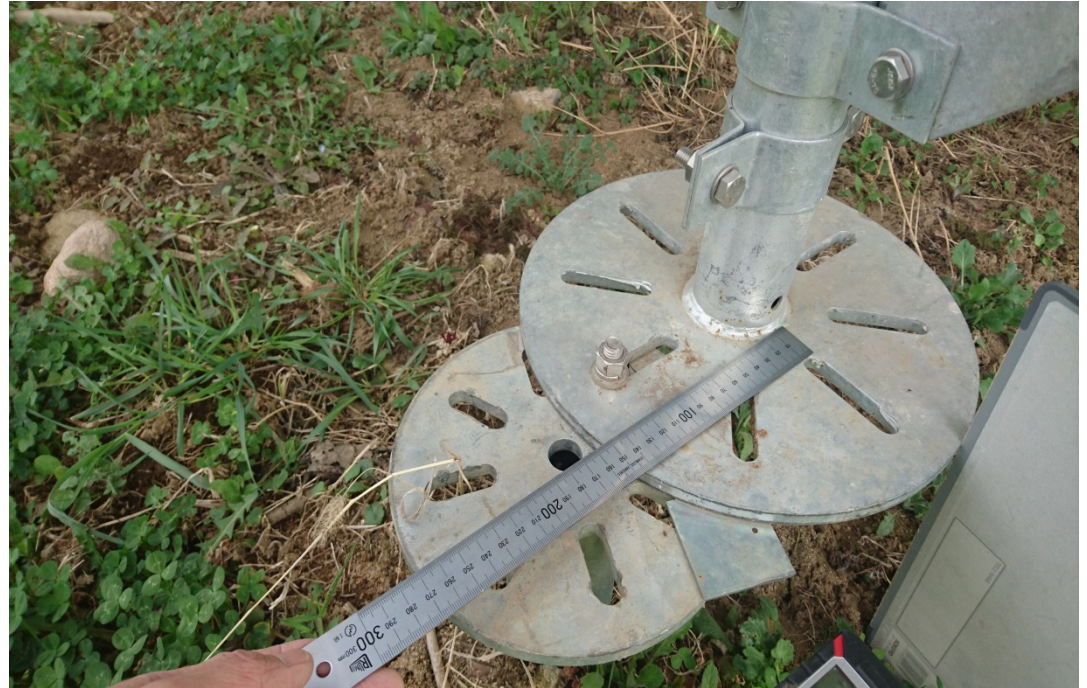
### ○技術基準に適合していないと疑われたため、立入検査を行った例

- 山梨県
- 出力40kw（モジュール194枚）
- 平成28年4月6日に**立入検査実施**
- 太陽電池モジュールの支持物の強度が電気設備の技術基準に適合しているかを設置者が確認し、必要な場合は改善をするように産業保安監督部が指導。

一部の支柱と杭の接合部において、ボルト1本で接合している箇所があり、フランジによる接合部もずれていた。

なお、産業保安監督部が立入検査で確認をした材料の材質、測定値等から試算した結果、このステンレス製ボルトは、1本で接合した場合も強度が確保されることが確認された。
