# 北海道胆振東部地震に伴う設備被害 および復旧対応について

北海道電力株式会社

# 1. 北海道胆振東部地震の概要

## 3.1 火力発電所の主な設備被害状況

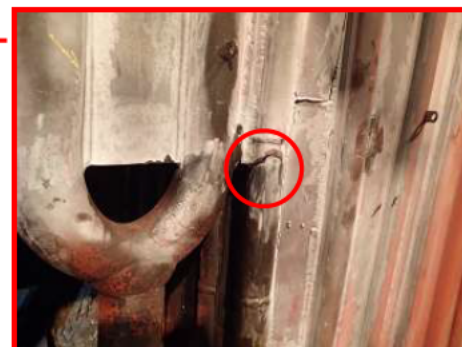
○苫東厚真発電所 1・2 号機でボイラー内蒸気配管の損傷、4 号機でタービン不具合を確認しました。

1号機:ボイラー管損傷状況

| ユニット | 定格出力<br>(万kW) | 地震発生時 | 復旧までの主な対応 | 復旧日時 |
|---|---|---|---|---|
| 苫東厚真1号機 | 35 | 運転中→停止 | ボイラー管2本の損傷補修 | 9月19日9:00 |

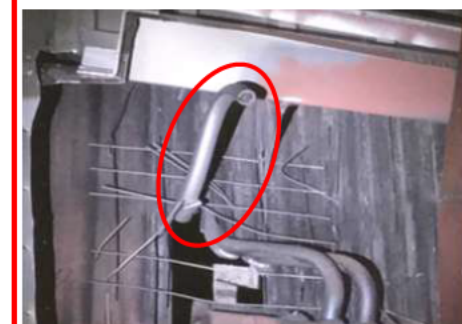
2号機:ボイラー管損傷状況②

| ユニット | 定格出力<br>(万kW) | 地震発生時 | 復旧までの主な対応 | 復旧日時 |
|---|---|---|---|---|
| 苫東厚真2号機 | 60 | 運転中→停止 | ボイラー管12本、微粉炭機2台の損傷補修 | 10月10日6:00 |

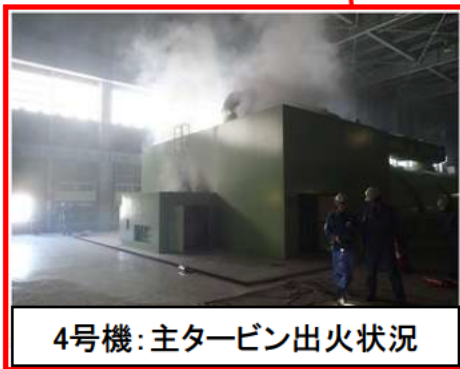
4号機:主タービン出火状況

| ユニット | 定格出力<br>(万kW) | 地震発生時 | 復旧までの主な対応 | 復旧日時 |
|---|---|---|---|---|
| 苫東厚真4号機 | 70 | 運転中→停止 | 出火した主タービン先端部の損傷補修・点検、主タービン軸の偏心修正 | 9月25日3:00 |

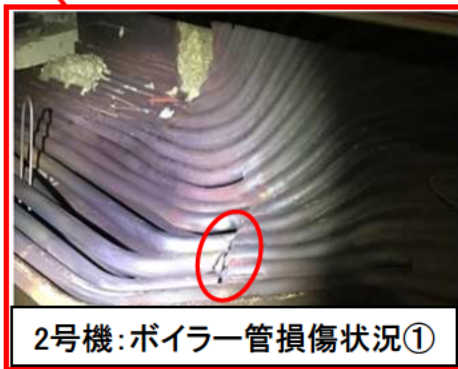
2号機:ボイラー管損傷状況①

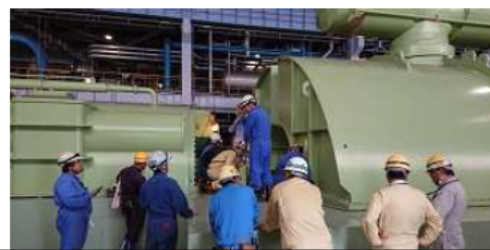
苫東厚真4号機：主タービン部での作業

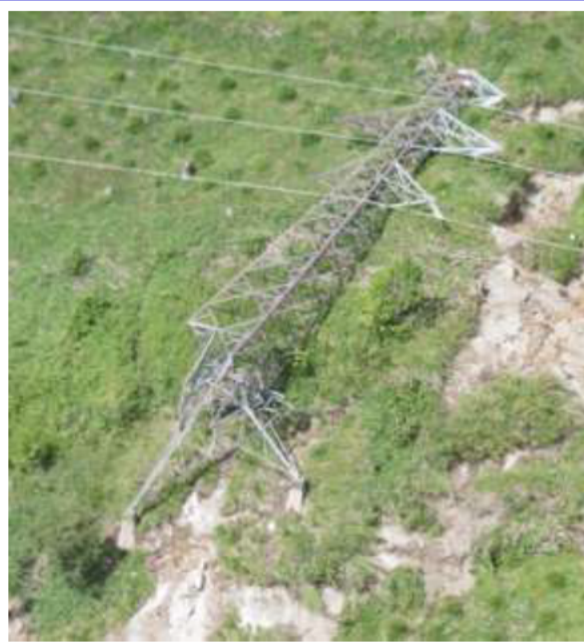
66kV岩知志線 鉄塔倒壊  
(勇払郡むかわ町)

| 設備種別 | 設備 | 被害状況 |
|---|---|---|
| 送電線 | 66kV岩知志線 | ・鉄塔が位置する斜面が下方に移動または崩壊したことにより鉄塔No.71、No.107が倒壊。 |

| 設備種別 | 設備 | 復旧状況 |
|---|---|---|
| 送電線 | 66kV岩知志線 | ・仮鉄柱による応急復旧を実施（9月13日）。<br>・鉄塔倒壊箇所の送電線ルート変更を検討中。 |

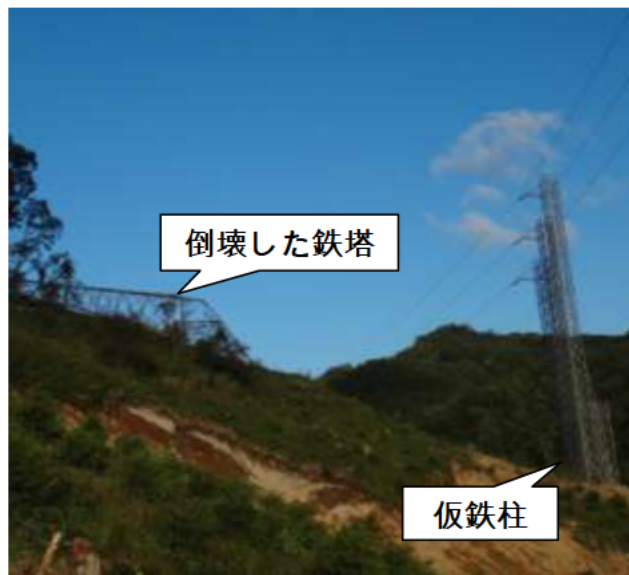
66kV岩知志線  
鉄塔応急復旧状況

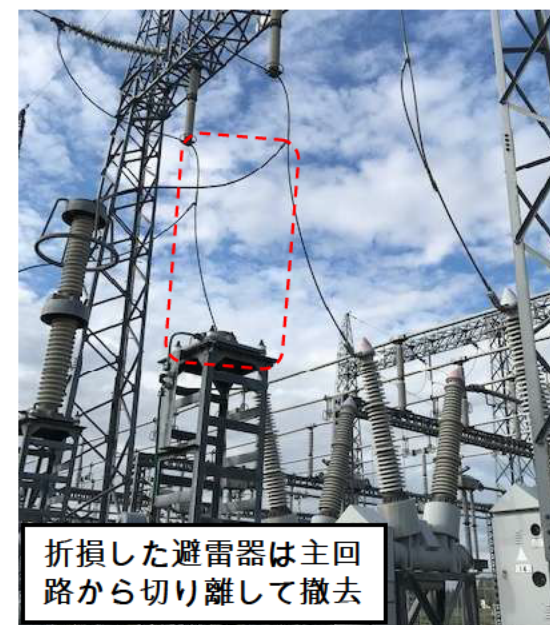
恵庭変電所  
避雷器復旧状況

| 設備種別 | 設備 | 復旧状況 |
|---|---|---|
| 変電所 | 恵庭変電所 | ・折損した避雷器を主回路から切り離して応急復旧を実施（9月6日）。<br>本復旧として避雷器の設置を計画（年内を予定）。 |

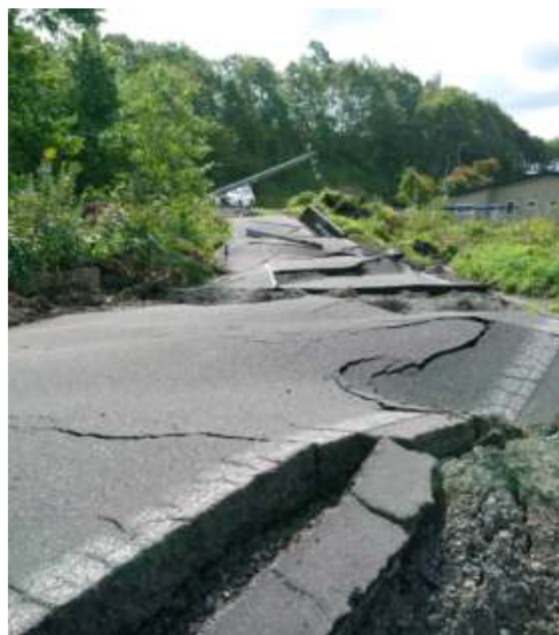
土砂崩れによる電柱傾斜  
(勇払郡厚真町)

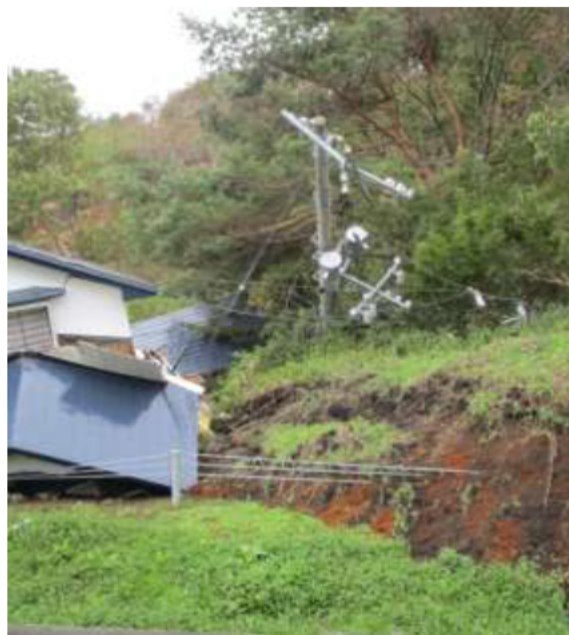
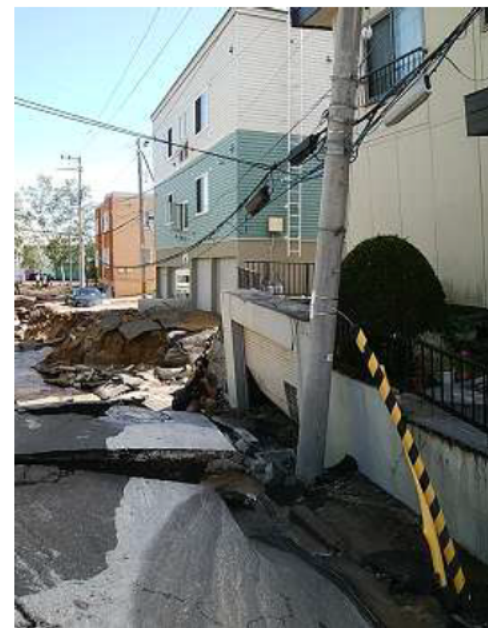
液状化により電柱が沈下  
(札幌市清田区)

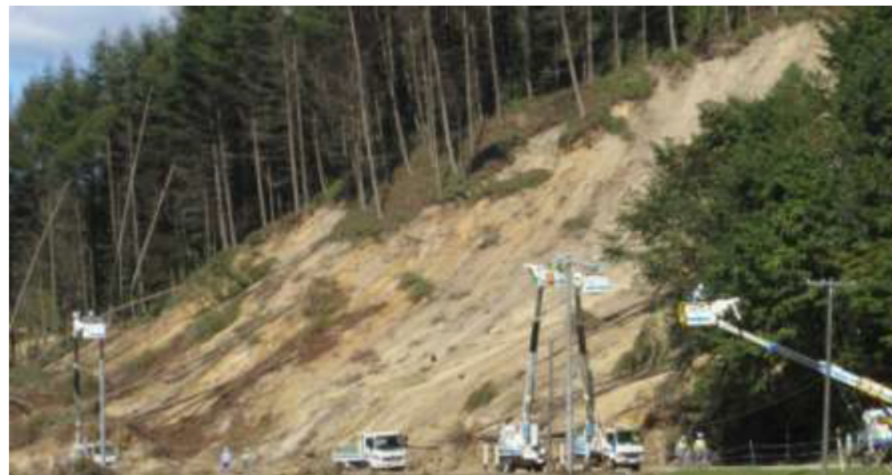
土砂崩れ箇所での復旧作業(厚真町幌内)

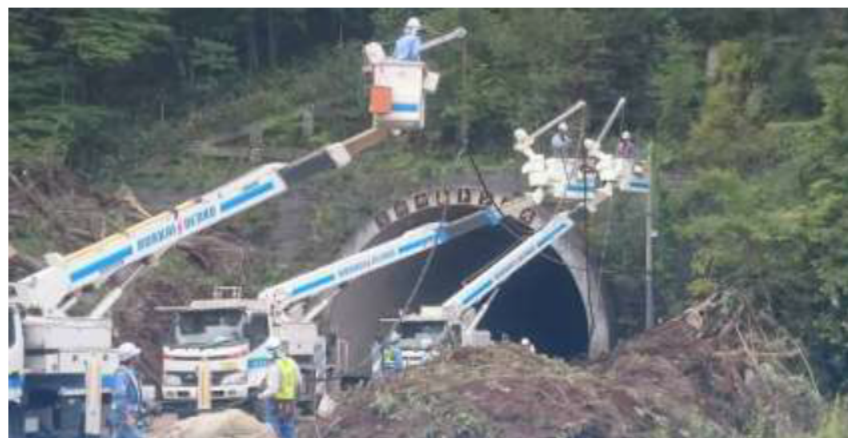
道路啓開箇所での復旧作業(厚真町幌内)
