# 平成30年7月豪雨災害への対応について

中国電力株式会社

## 2. 停電状況および主な設備被害

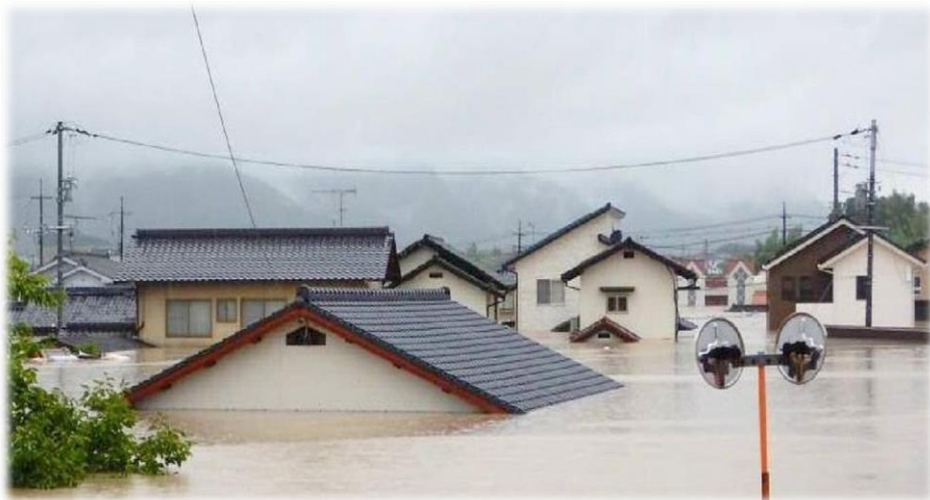
岡山県倉敷市真備地区

（広範囲な浸水箇所）

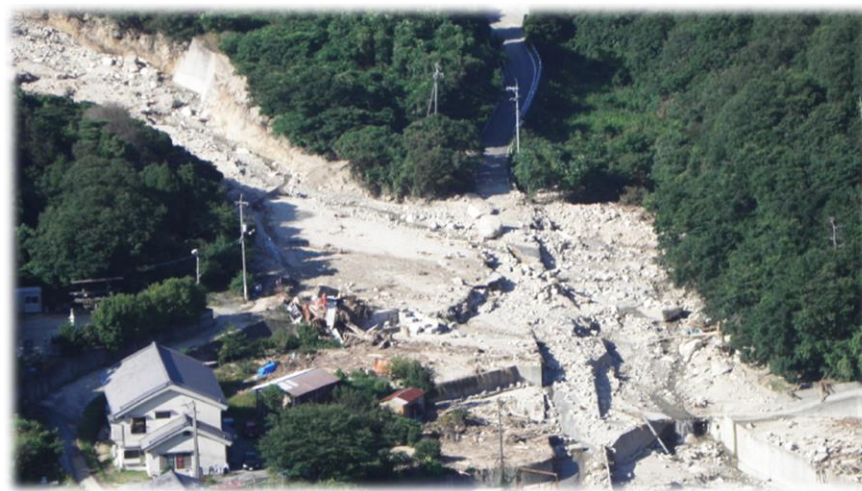
広島県呉市蒲刈地区

（大規模な土砂崩れ）

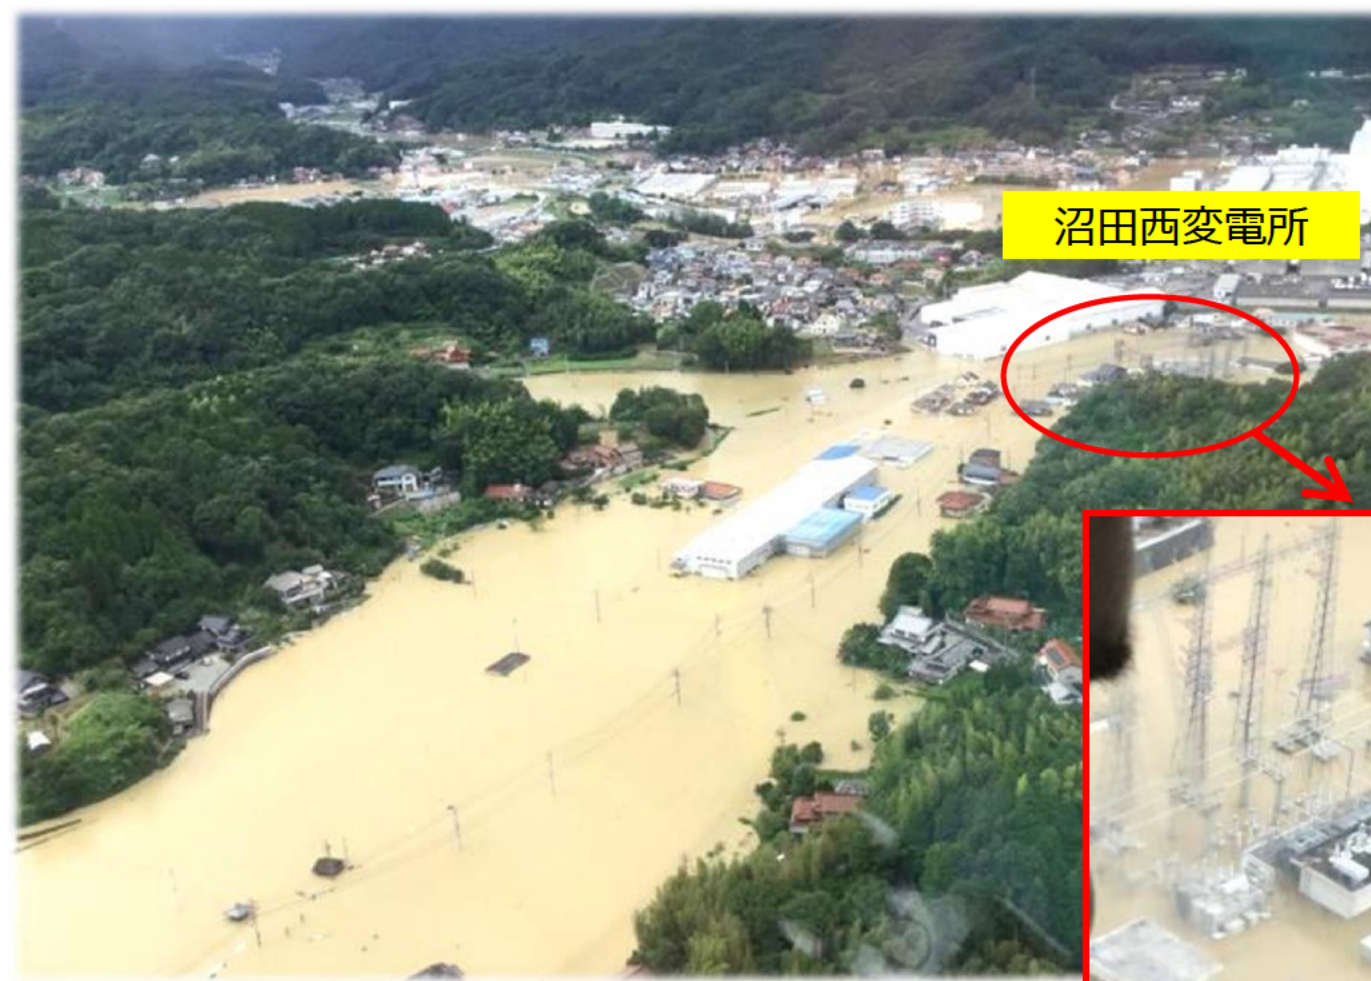
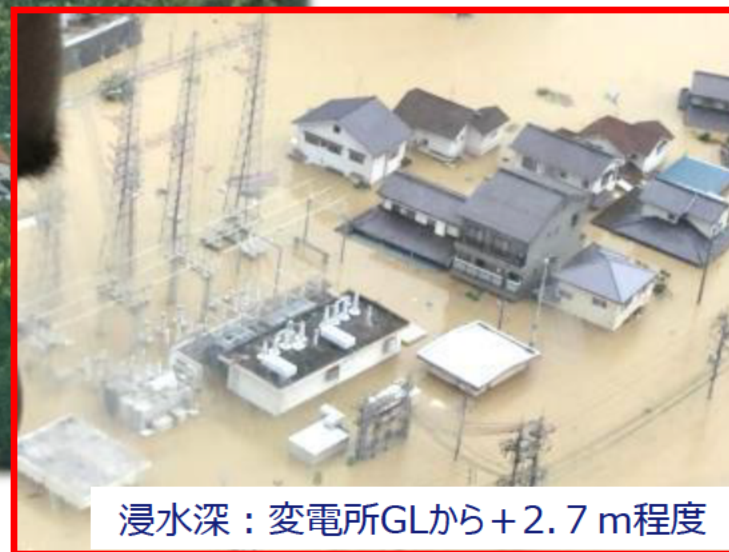
広島県三原市

- 7月7日未明に、広島県三原市の<sup>ぬた</sup>沼田川の氾濫に伴う浸水により、<sup>ぬたにし</sup>沼田西変電所からの全ての送電が停止しました。
- 変電所の仮復旧を図りつつ、電源車による応急送電を実施しました。

浸水深：変電所GLから+2.7 m程度

- 電源車による応急送電については、他電力に63台の応援派遣を要請するとともに電源車の発電計画の策定、設置場所の選定および燃料補給体制の構築を進め、退水状況を見極めつつ対応した結果、7月10日に送電を完了しました。
- 7月13日、沼田西変電所を仮復旧し、変電所からの送電を開始しました。

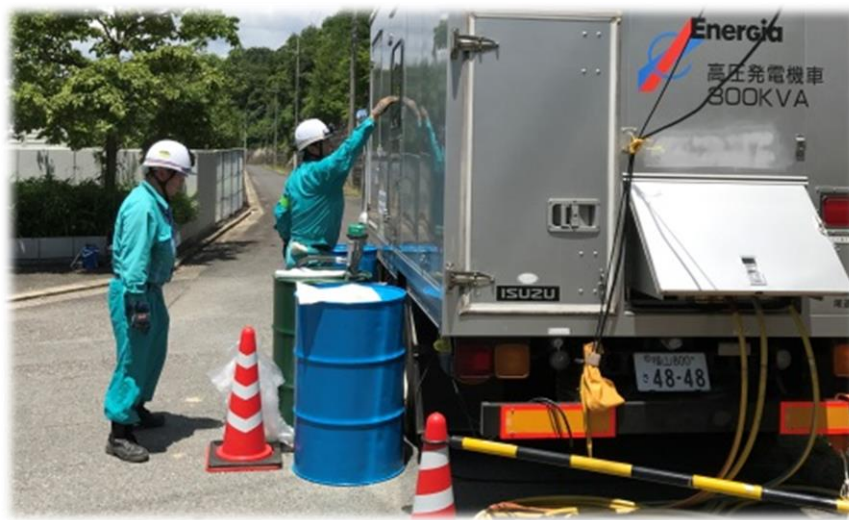
運転監視の様子

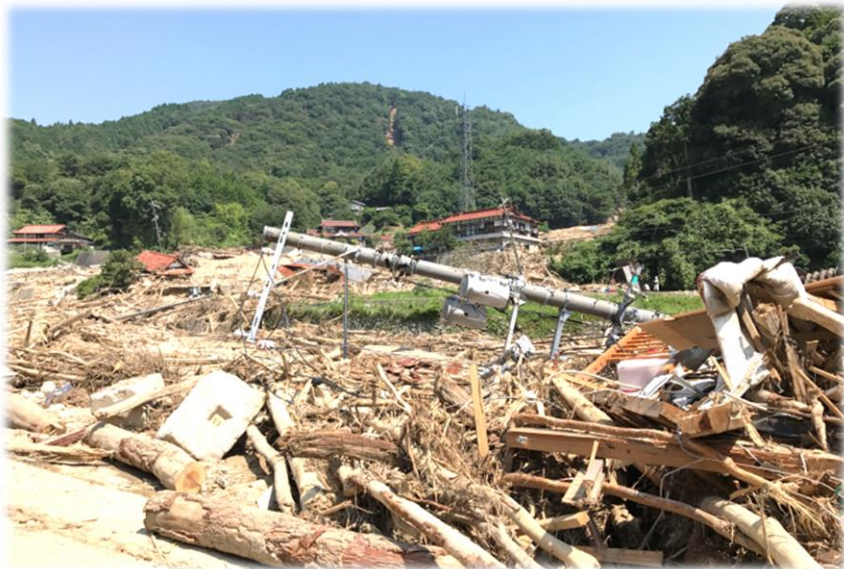
広島県呉市安浦地区

（土砂崩れ等による被害箇所）

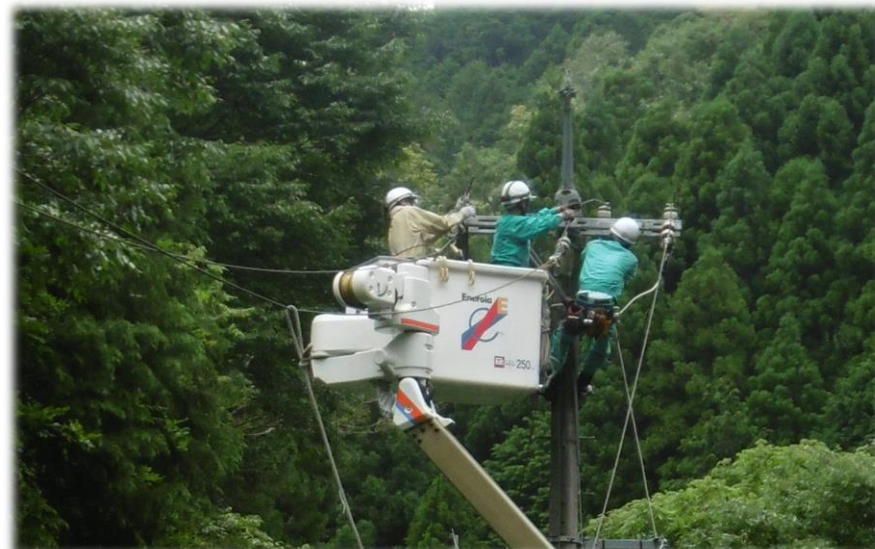
断線した高圧線を接続する様子

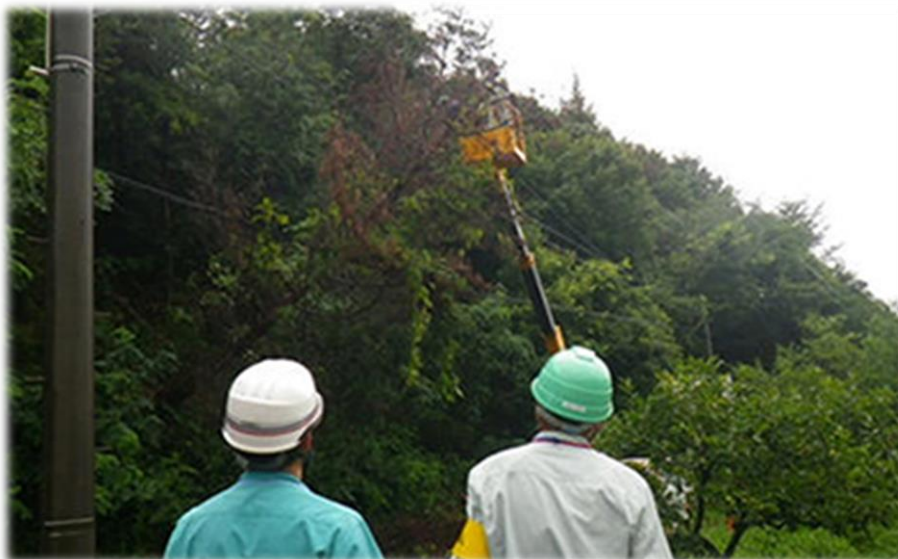
高圧線に倒れた木を伐採

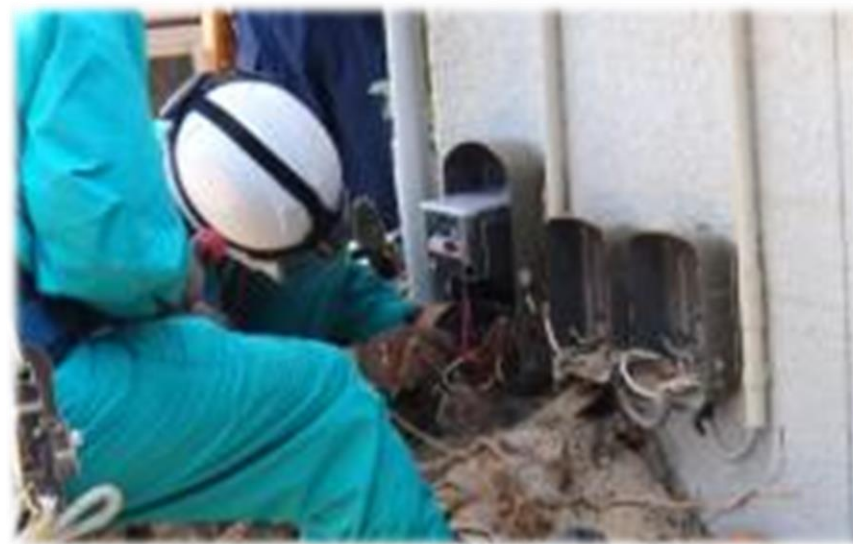
被災した家屋の漏電を調査する様子

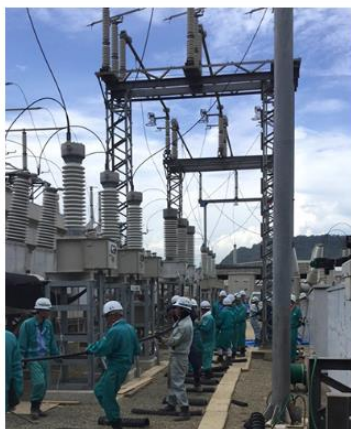
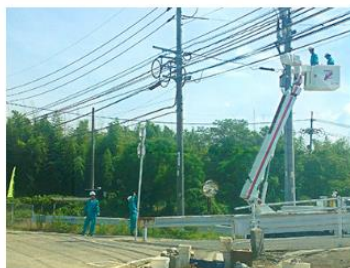
配電線の絶縁状態を測定する様子（広島県三原市内）
