最近の災害対応における課題と 検討の方向性

平成30年10月15日
経済産業省 産業保安グループ^o
電力安全課

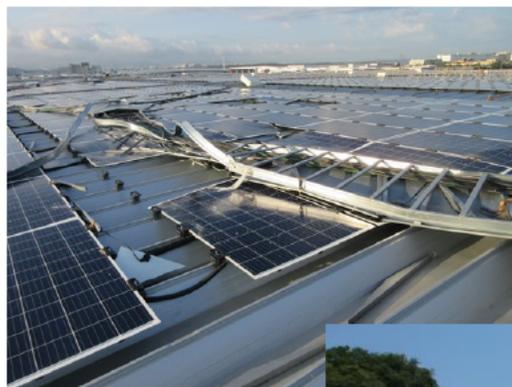
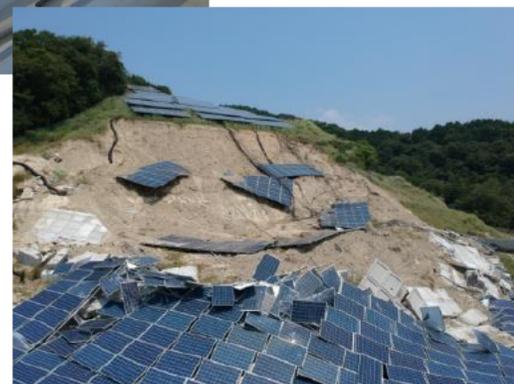
- 平成30年7月豪雨や台風21号、北海道胆振東部地震に伴う太陽電池発電設備への被害については、電気事業法に基づき、計41件の事故が報告。
- 主な被害は、強風によるパネルの破損や浸水によるパワーコンディショナーの損傷等。
- 特に平成30年7月豪雨には、設備の立地地域における浸水や土砂崩れによって被害が発生。
- 平成30年7月豪雨の被災地域において、現在太陽電池発電設備の破損及び設置場所の安全状況等の調査を実施。

←パネルが損傷

土砂崩れ被害→

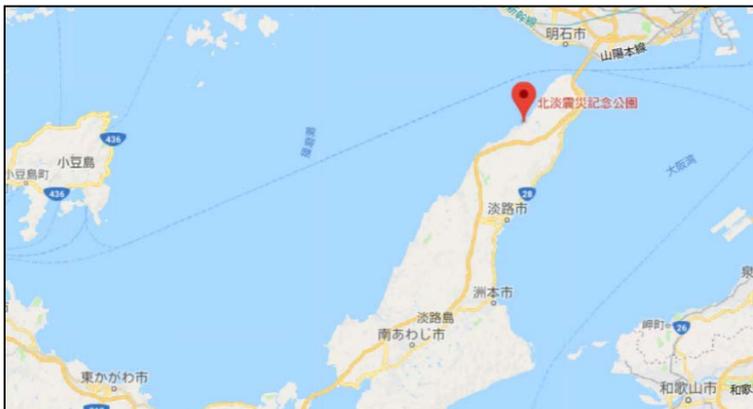
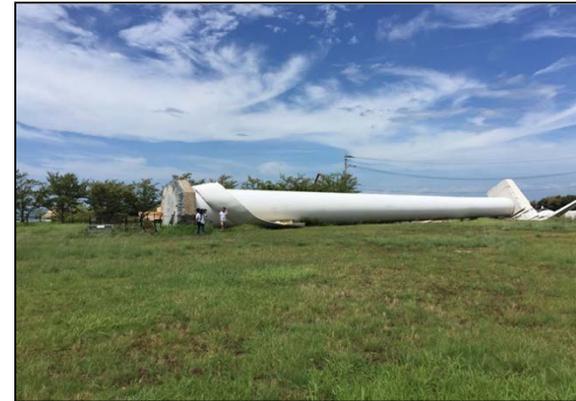
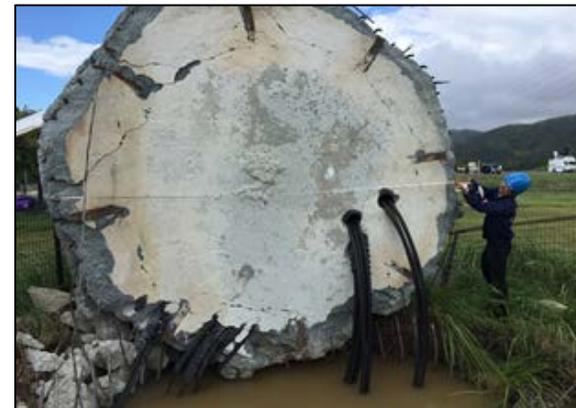
- 平成30年8月23日23時頃（推定）、台風20号により兵庫県淡路市の北淡震災記念公園内に設置された風力発電設備が倒壊。現在、設置者が事故検証中。
- 経済産業省が実施した専門家による現地調査等により、基礎の構造等に起因する可能性があることから、事業用風力発電設備設置者に対し、基礎構造についての確認報告を求めているところ（9月18日指示）。

- ・ 設置者：（株）ほくだん
（淡路市の第3セクター）
- ・ 発電出力：600kW
- ・ タワー長：37m
- ・ 回転径：45m
- ・ 最大高さ：59.5m
- ・ 運転開始：平成14年4月
- ・ メーカー：（株）三菱重工業

○風力発電設備の倒壊（兵庫県淡路市）

主な災害	生じた被害	点検対象・内容
火力設備	北海道胆振 東部地震	・ボイラー管 損傷等	・大手電力会社(11社)等が所有する火力発電設備について、「火力発電所の耐震設計規程」に準拠しているか確認。
送電設備	台風21号 台風24号	・送電線の断 線等	・全国すべての送電設備について、巡視点検記録等を確認 ・災害発生地域における送電設備について、災害後の設備健全性を現場確認
配電設備	台風21号 台風24号	・配電線の断 線、電柱の倒 壊等	・災害発生地域における配電設備について、災害後の設備健全性を現場確認
変電設備	西日本豪雨	・浸水	・全国すべての変電設備について、浸水可能性のあるエリアでの設置有無を確認。
太陽光 発電設備	西日本豪雨	・浸水 ・土砂崩れに よる損壊	・発電事業者が所有する全国すべての出力2,000kW以上の太陽電池発電設備について、技術基準への適合性を確認
風力設備	台風20号	・基礎部から 倒壊	・全国すべての事業用風力発電設備について、淡路市での倒壊事故を踏まえた基礎構造の調査を実施
