# 台風24号による被害状況

中部電力株式会社

## 05 | 台風24号における設備被害概要

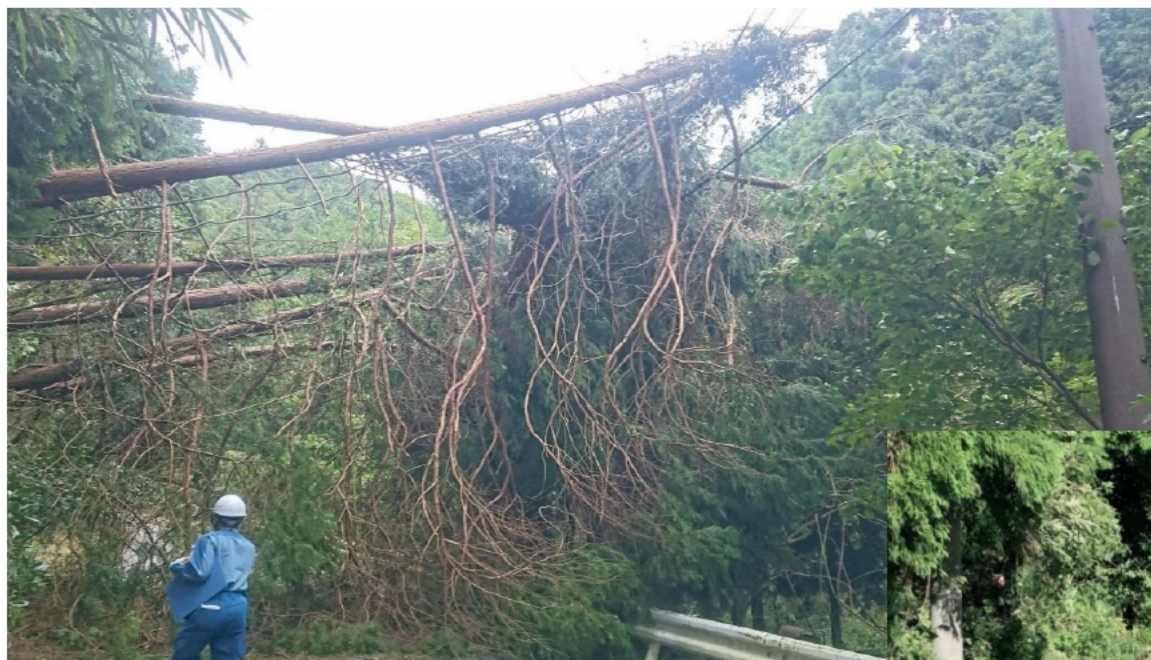
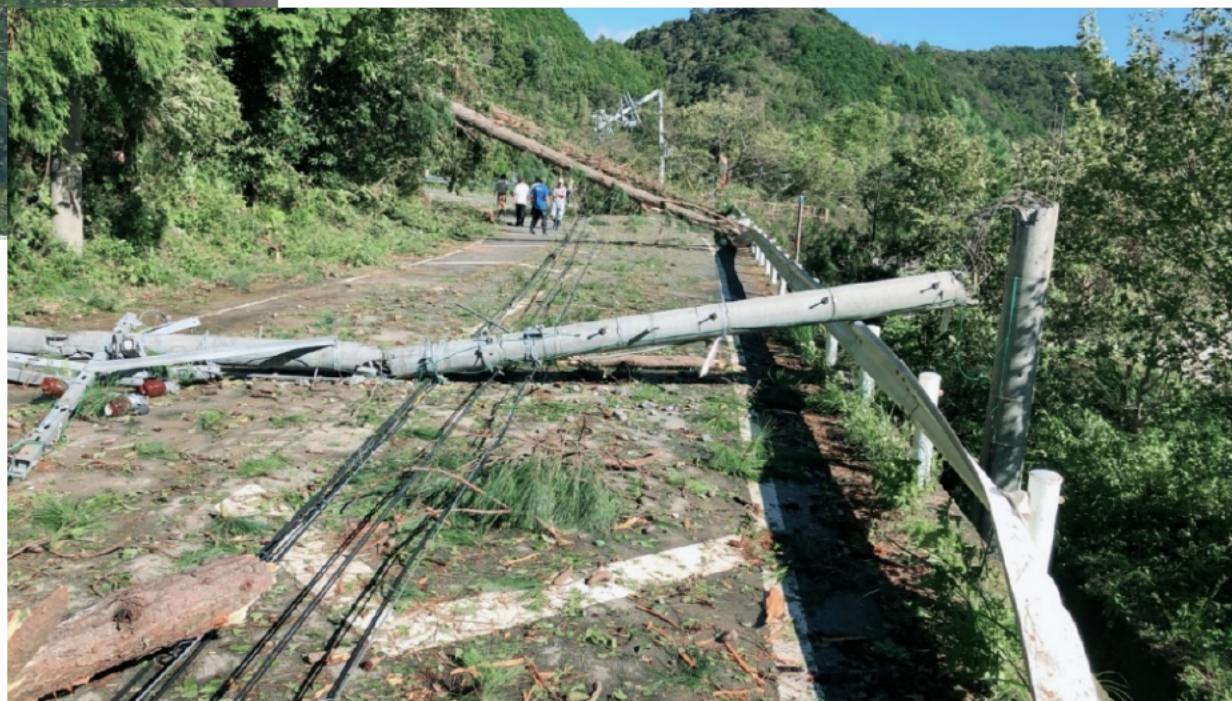
## 06 | 被災現場の状況（倒木）＜台風24号＞

- ▶ 台風24号の配電設備被害として、支持物被害数が206本、高圧線の断混線が2,974条発生した。
- ▶ 改修伝票の情報・写真から倒木・飛来物・土砂崩れの有無等を確認した結果、支持物被害は、倒木によるものが8割以上（169本/206本）を占めていた。

▶ 倒木による断混線、電柱折損が発生した。

- ▶管内の一部自治体と連携し、配電設備周辺の立木について事前の計画伐採を実施している。
- ▶倒木による停電（配電線被害）の未然防止とともに、倒木による道路寸断の未然防止につながるメリットがある。

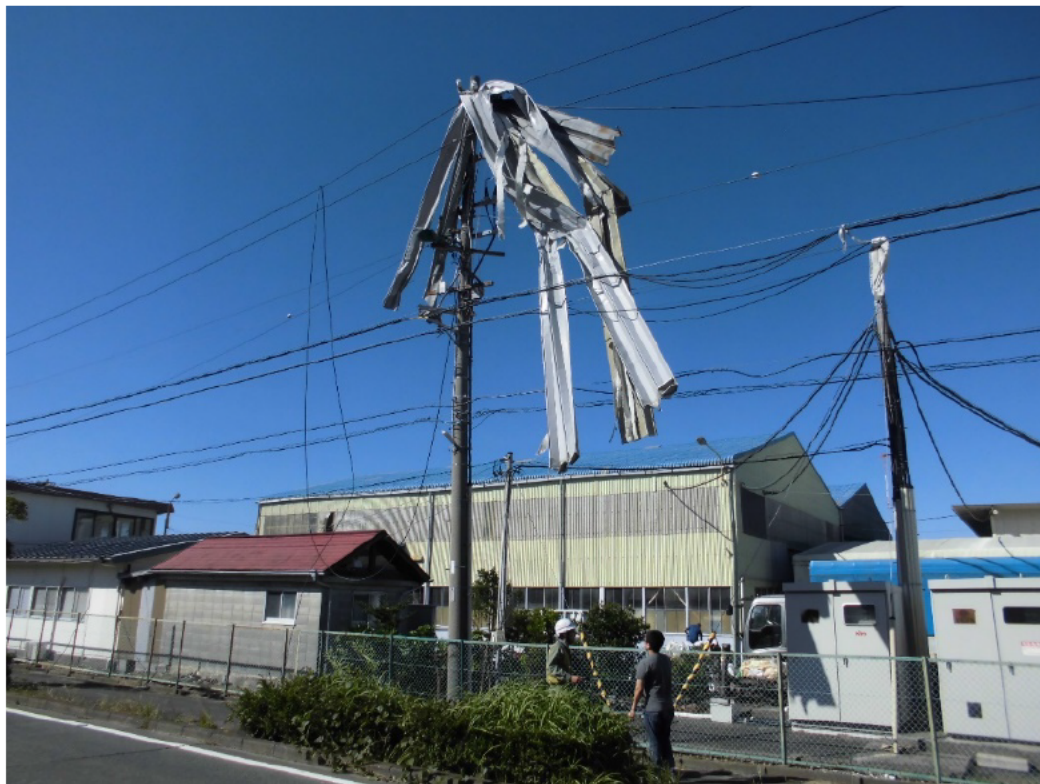
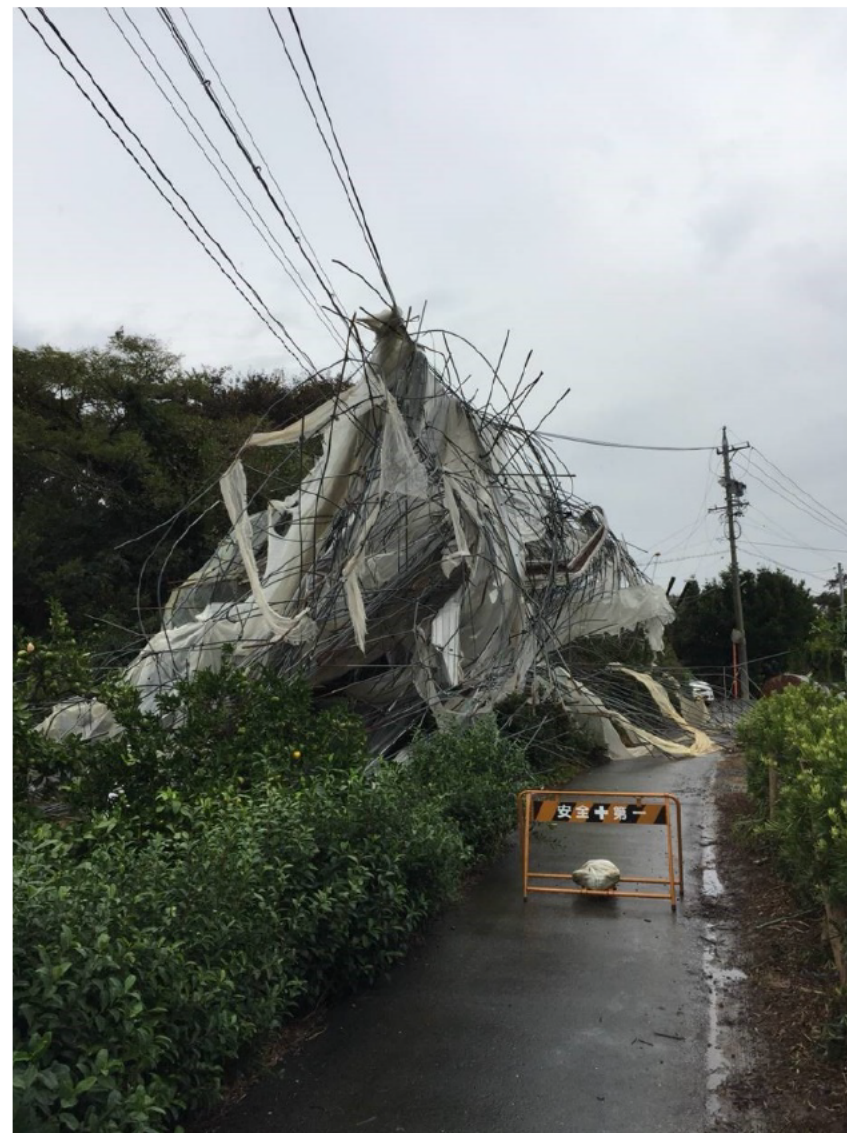
## 07 | 被災現場の状況（飛来物）＜台風24号＞

▶ トタンやビニール等の飛来物が接触し、断電線・電柱折損が発生した。

- ▶ 台風の接近が予想される場合、当社スマートフォンアプリ「停電情報お知らせサービス」によるプッシュ通知やTwitter・FacebookといったSNSにより、飛来物の防止P Rを実施している。
- ▶ 従来からの保安PRチラシに加え、台風対策に特化した飛来物防止や感電事故防止チラシを充実させ、自治体や農業協同組合等に配布している。
