個別論点について

令和2年1月20日
経済産業省
産業保安グループ

1-1. 台風15号による鉄塔倒壊事故に係る特殊箇所について

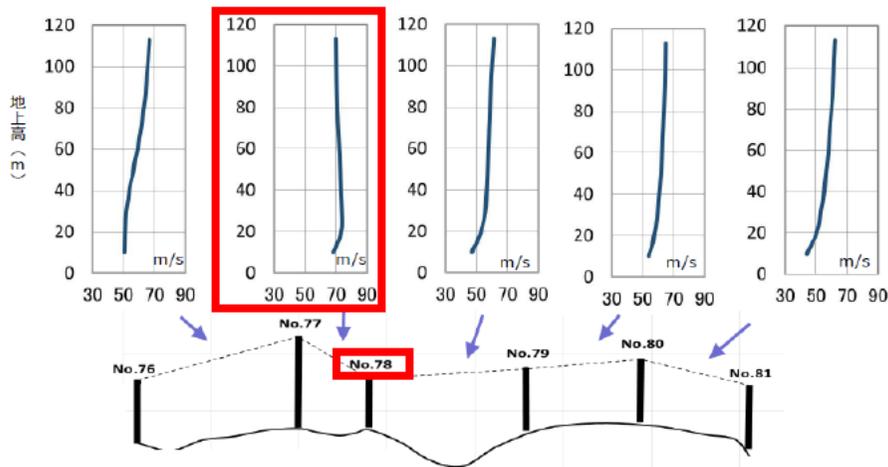
<現地風速の推定結果>

- 令和元年台風15号による鉄塔倒壊事故の要因となった地形について、東京電力PGの分析結果では、台風による強い風が風上側にある標高の高い丘で増速され、送電線手前の急斜面により更に増速したと推定。
- このような地形は、現行の民間規程でも「特殊箇所」として類型化されていないため、新たに判明した「特殊箇所」について類型化・定義化を行い、同種の事故を防止していくことが必要。

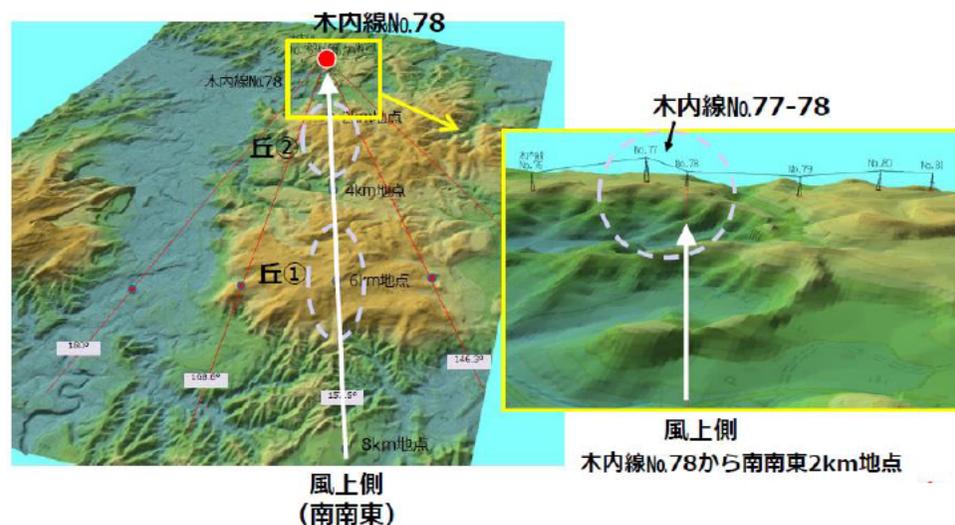
<損壊事故現場周辺の地形>

東京電力PGが推定する事故の要因と考えられる特殊箇所

- 台風の主風向となる風上側8km以内に傾斜度0.2程度以上かつ標高差200m以上の山等があって、かつ直近に傾斜度0.2程度以上かつ標高差50m以上の急斜面の頂部付近である箇所

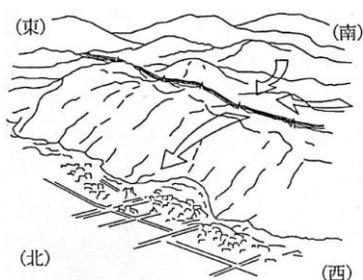
<強風が局地的に強められる特殊箇所>

標高800m程度以上の山岳部において、東西方向にのびる稜線上を稜線とほぼ平行に線路が走行し、南に風の収束しやすい地形、北側に風の吹き下ろす平野部があり、台風時の強風が局地的に強められる箇所

- ア. 従来から強い局地風の発生が知られる地域における稜線上の鞍部等、風が強くなる箇所 (山岳部の特殊箇所)
 - イ. 主風向に沿って地形が狭まる湾の奥等の小高い丘陵部にあつて収束した風が当たる箇所 (海岸周辺の特殊箇所)
 - ウ. 海岸近くで突出している斜面傾度の大きな山の頂部等、海からの風が強まる箇所 (海岸周辺の特殊箇所)
 - エ. 岬・小さい島等、海を渡る風が吹き抜ける箇所 (岬・島しょ部の特殊箇所)
- (略)

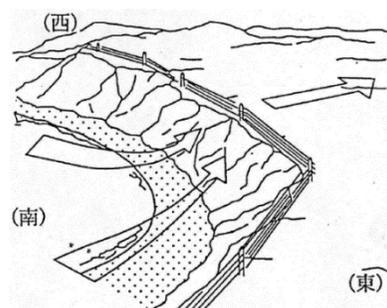
(海岸周辺の特特殊箇所)

南又は南西側の海岸から4km程度以内で、傾斜度0.2程度以上の急傾斜地の頂部付近であつて、標高200m程度以上の箇所

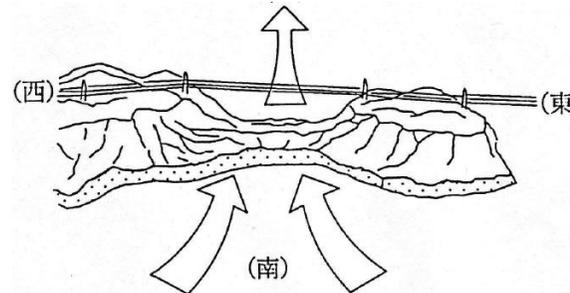
(岬・島嶼部の特殊箇所)

主風向方向の陸地の幅が2km程度以内の岬又は島しょ部にあつて、主として切り通し又は鞍部等の風が収束しやすい地形の箇所

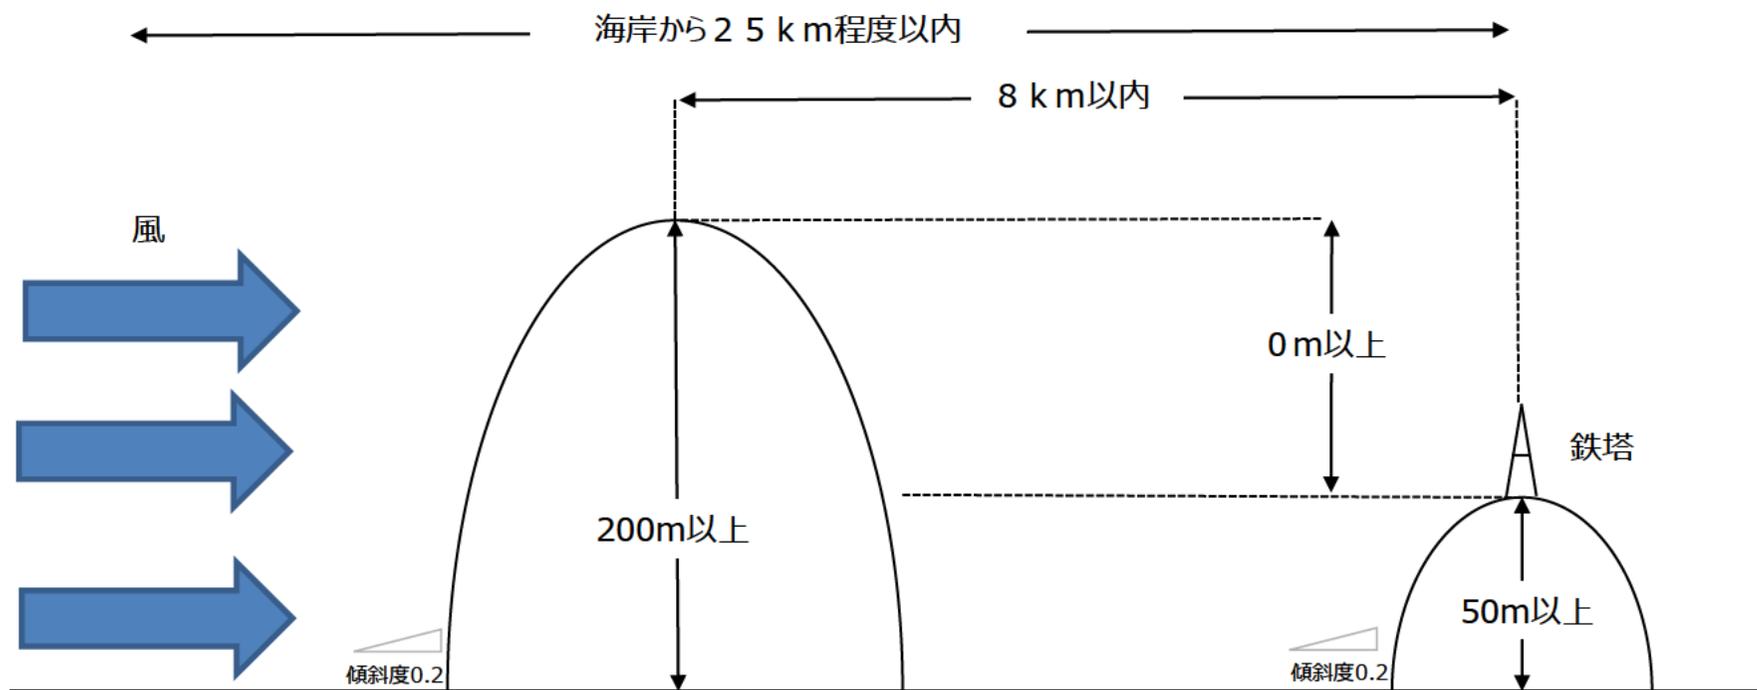
○山と急傾斜地に関する特殊箇所

海岸から2.5 km程度以内で、主風向となる8 km以内に、傾斜度0.2程度以上標高差200 m以上で鉄塔より標高が高い山等があり、かつ直近に傾斜度0.2程度以上標高差50 m以上の急斜面の頂部付近の箇所

1. 全国すべての鉄塔について、これまでの巡視・点検記録により、必要な巡視・点検が行われていること、巡視点検の結果を踏まえた必要な対策が行われていることを速やかに確認すること。
2. 全国すべての鉄塔について、今般の倒壊鉄塔と同様の特殊箇所（山と急斜面地に関する特殊箇所（海岸から2.5 km程度以内で、主風向となる8 km以内に、傾斜度0.2程度以上標高差200 m以上で鉄塔より標高が高い山等があり、かつ直近に傾斜度0.2程度以上標高差50 m以上の急斜面の頂部付近の箇所）に立地していないか、確認すること。
3. 2. に該当する鉄塔が存在した場合、速やかに経済産業省に該当する鉄塔の情報を報告するとともに、その改修計画を作成し、提出すること。
4. 3. で作成した改修計画に基づいて、改修工事等の必要な対策を速やかに実施すること。

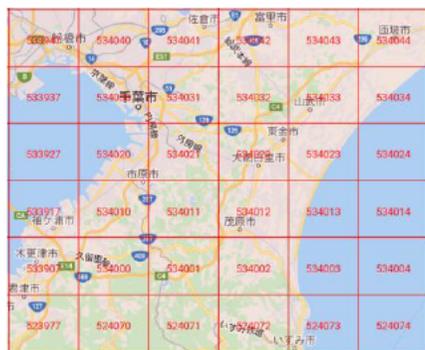
10kmメッシュのイメージ（千葉県の場合）

- 地域風速のメッシュを、**10km四方単位で設定**（建築基準法では市区町村単位）。
- メッシュの個数は**全国で約4900個**であり、**国内に広く点在する鉄塔を対象とした場合には、適したモデル**（全国の市区町村数は約1700。）。

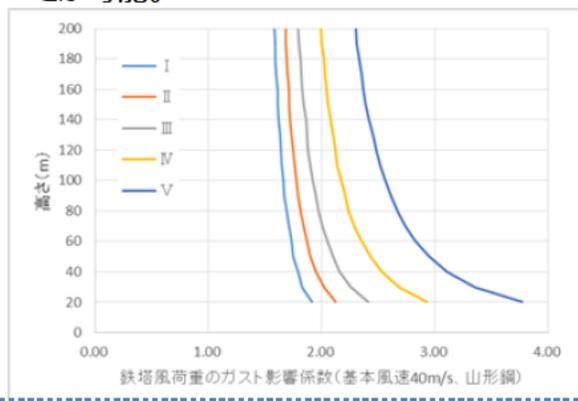
変換係数等

- 全国一律の安全率ではなく、**地域の地表面粗度区分（障害物等の密度で分類）により補正係数、乱れ率（ガスト影響係数）**を設定し、風圧に乗じる。
- 特にガスト影響係数を考慮することにより、**従来は反映されなかった風の乱れを考慮**することが可能。
