5. 一般消費者等に起因する事故防止対策

⑧長期使用製品安全点検制度の普及啓発(LPガス安全委員会/経済産業省)(2/2)

6. LPガス販売事業者等に起因する事故防止対策

8. 落雪対策

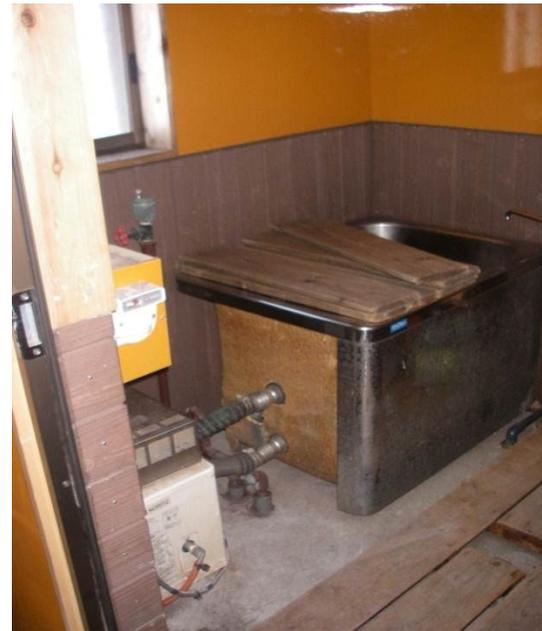
風呂場の状況

○平成26年7月29日、山梨県 富士山八合目にある山小屋の従業員用風呂場で、従業員1名が死亡する事故が発生した。

○原因は、屋外用ふろがまを屋内に設置して使用したため、ふろがまの不完全燃焼により一酸化炭素中毒となり、浴槽に倒れて溺死したものと推定。

平成26年7月29日（火）に山梨県の山小屋（富士山八合目、標高約3,400m）において、従業員1名が死亡する一酸化炭素中毒事故が発生しました。事故原因は、本来は屋外で使用することになっているRF式（Roof top flue：屋外式）風呂釜を屋内に設置し使用したため、不完全燃焼で発生した一酸化炭素が浴室内に充満し、一酸化炭素中毒事故となったものと考えられます。

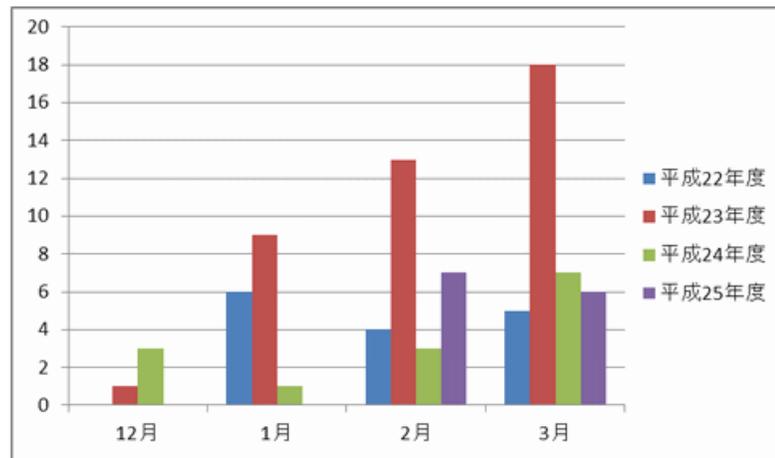
1. 事故の発生状況について(下表参照)

平成22年度15件、平成23年度41件、平成24年度14件、平成25年度13件の雪害によるLPガスの漏洩事故が発生しています。

12月	1月	2月	3月	計
平成22年度	0	6	4	5	15
平成23年度	1	9	13	18	41
平成24年度	3	1	3	7	14
平成25年度	0	0	7	6	13

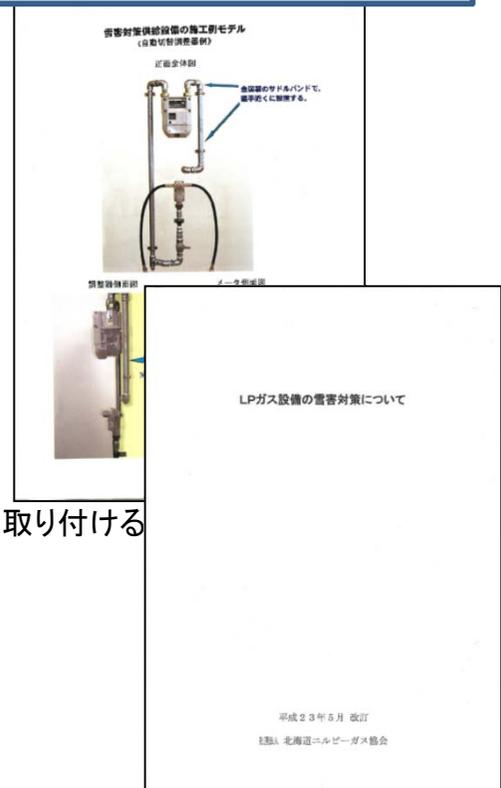
イ 容器設置場所と防護

- ①玄関脇に設置する ②切妻側に設置する ③軒下に設置する
- ④容器周辺を囲う ⑤容器収納庫に収納する

ロ 供給設備・配管等の対策

- ①配管のサイズアップまたは材質等の変更を行う
例) 転造ネジの使用、20Aの管径の使用(供給管) 等
- ②横引き配管は、軒下または出窓等の雪の影響がない場所に取り付ける
- ③横引き配管の支持は、サドルバンドまたはアングル架台を使用する
- ④支持するネジは、躯体で固定する
- ⑤横引き配管のソケット、チーズの接続部は、強度を持たせるため支持を前後100mm以内とする
- ⑥集合管と自動切替調整器の接続がねじ込みの場合は、ねじ込み部の100mm以内に支持金物を取り付ける
- ⑦自動切替調整器、ガスメーターを取り付ける場合は、できるだけ壁面に近着するよう取り付ける
- ⑧自動切替調整器は、ガスメーターの下部に設置する
- ⑨張力式ガス放出防止型高圧ホースを設置する(容器が転倒した場合に有効)
