他工事事故対策について

2021年11月4日
経済産業省
産業保安グループ[°]
ガス安全室

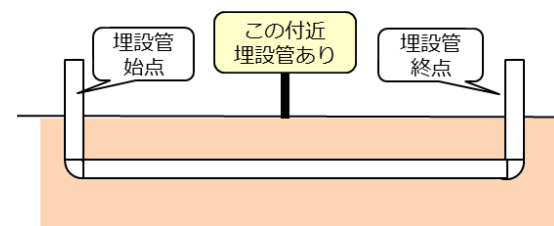
埋設管の表示

- 埋設の始点、終点到埋設管が敷設されている旨の表示。
- 埋設管の近くの見えやすい場所に警告の表示。
