# 北海道胆振東部地震における対応状況

2018年11月6日

北海道ガス株式会社

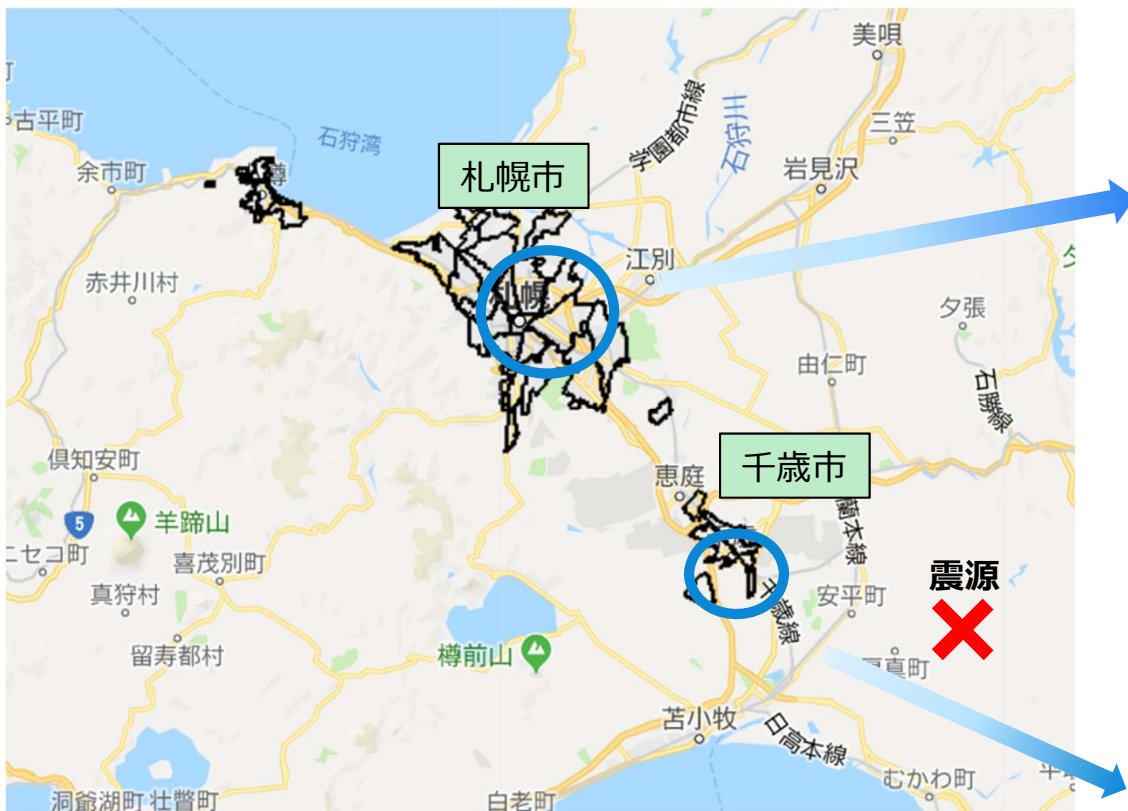
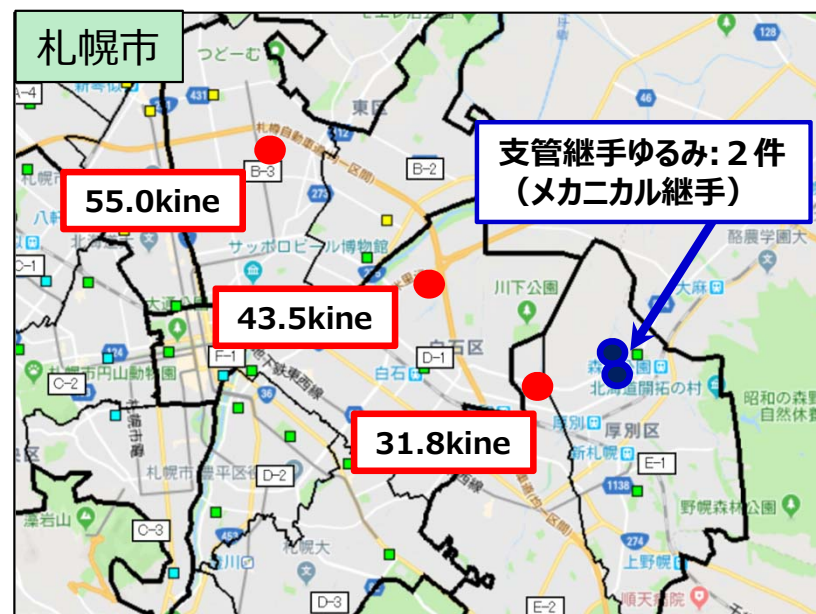
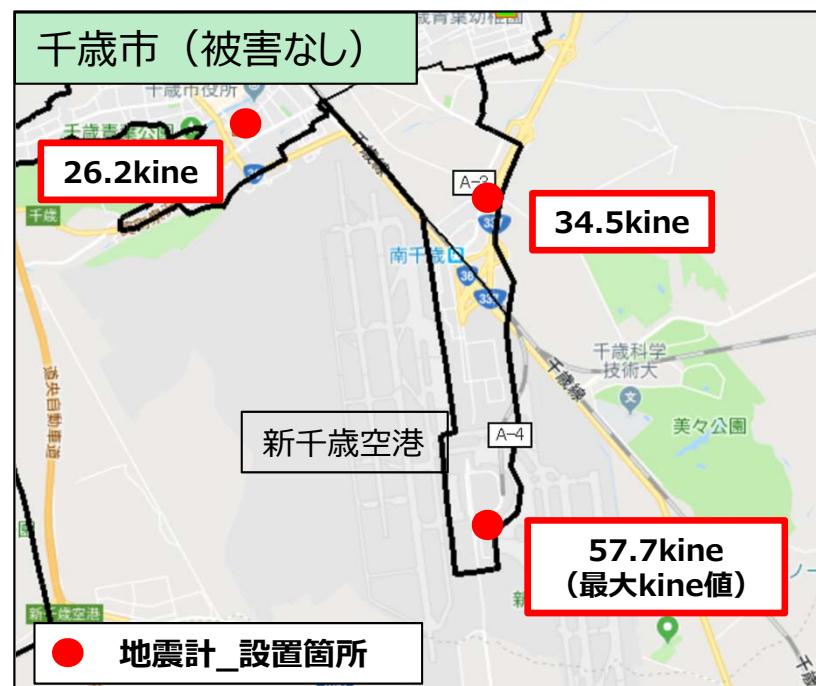
## 導管被害状況(外管)

圧力	区分	被害箇所数
中圧A	本管	0件
中圧B	本管	0件
低圧	本支管	2件
	供給管	0件

圧力	区分	延長数	被害箇所数
高圧	本管	40km	被害無し
中圧A	本管	155km	被害無し
中圧B	本管	499km	被害無し
低圧	本支管	4,697km	2件
	供給管	—	被害無し
	灯外内管	—	11件

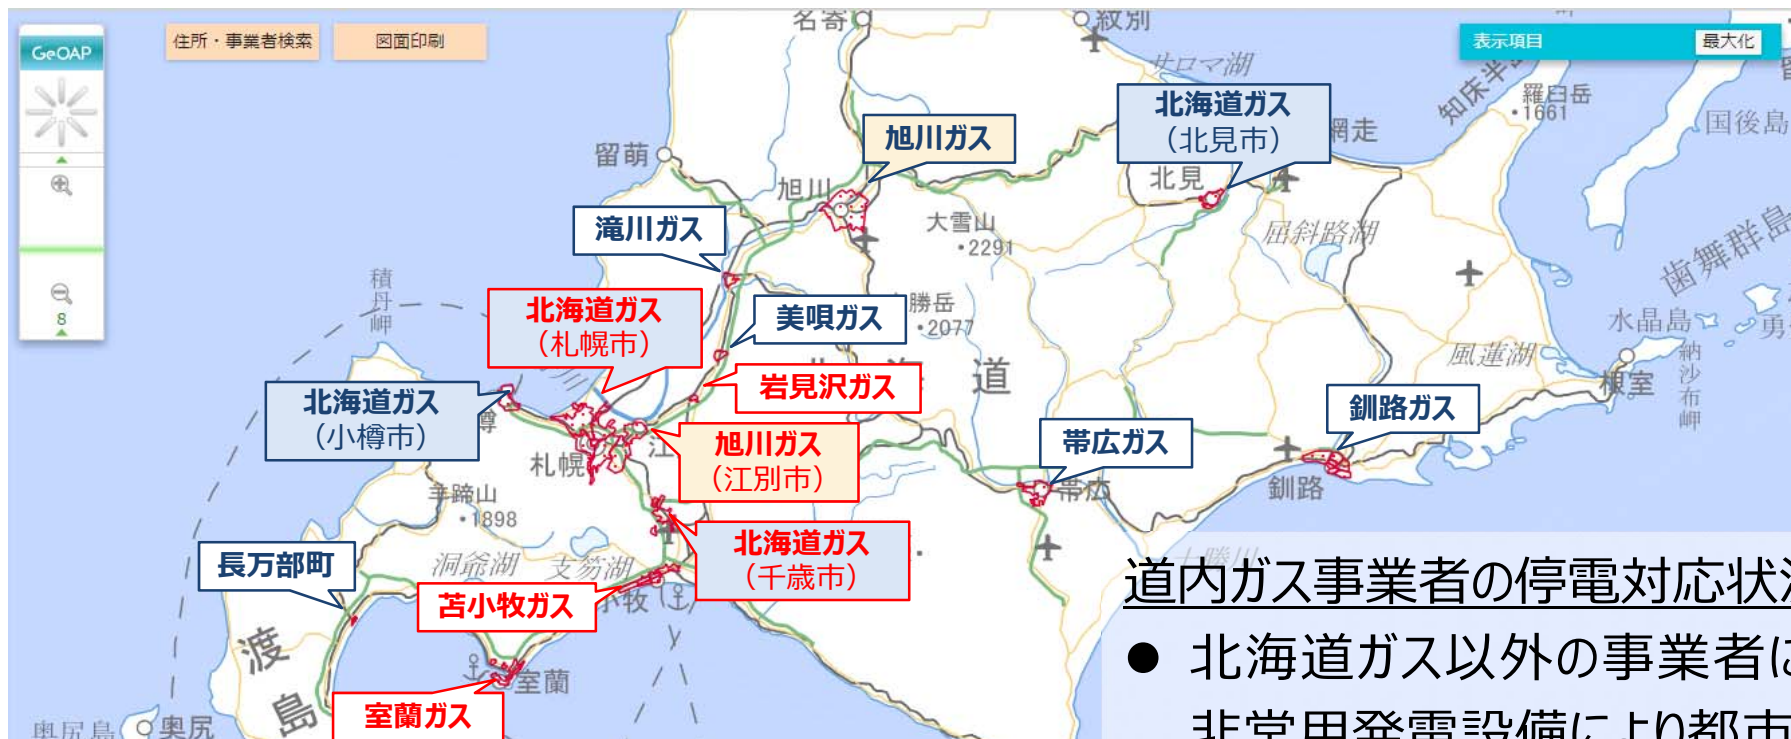
## 道内ガス事業者の状況

### 道内ガス事業者の停電対応状況

- 北海道ガス以外の事業者においても非常用発電設備により都市ガス製造を継続
- 停電の長期化を想定し、「非常用電源車の配備」、「非常用電源の燃料調達」、「LNG・LPGローリー輸送ルート」の安全確保、優先走行について、日本ガス協会を通じて国に要望
- 国の働きかけにより、都市ガス製造を継続し、復電完了
