2018 年度経年管対策（導管改修）実施状況等について

2020年3月11日
 経済産業省
 ガス安全室

ガス管の材料別の種類

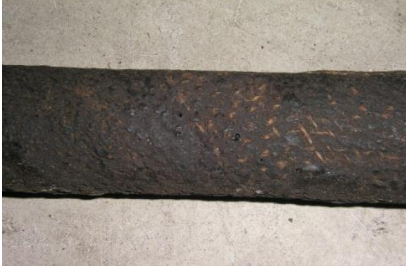
<ul style="list-style-type: none"> ・ 鋼管であることから管体の伸び率が大きい。 ・ 土壤環境等によっては腐食が進行することがある。
腐食劣化 対策管	アスファルトジュート巻管

<ul style="list-style-type: none"> ・ 鋼管にアスファルトを含んだ麻布(=ジュート)により塗覆装がなされたガス管。 ・ 鋼管であることから管体の伸び率は大きい。 ・ 白管・黒管に比べ防食性に優れるが、土壤環境や塗覆装の経年劣化等によっては腐食が進行することがある。
	ダクタイル鑄鉄管
