令和元年台風第15号・第19号の 災害対応について

令和元年12月25日
経済産業省 産業保安グループ

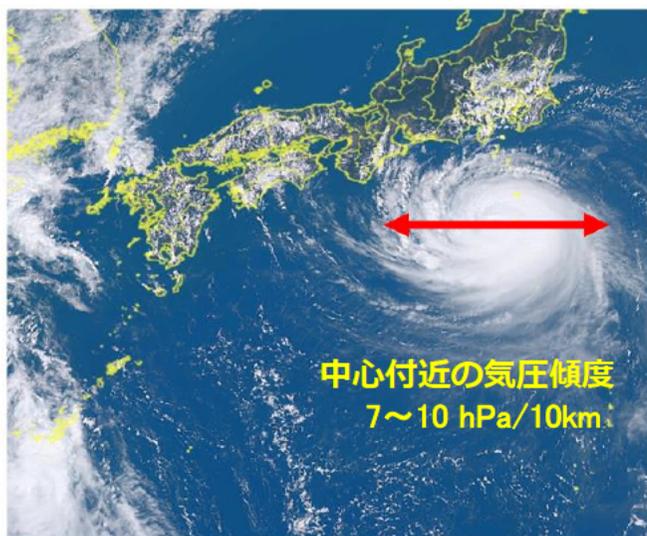
台風15号（令和元年9月8日）

気圧傾度	主な都市での最大瞬間風速
2018年 台風21号	5hPa/10km	和歌山57.4m、大阪47.4m
2019年 台風15号	7~10hPa/10km	千葉57.5m、木更津49.0m

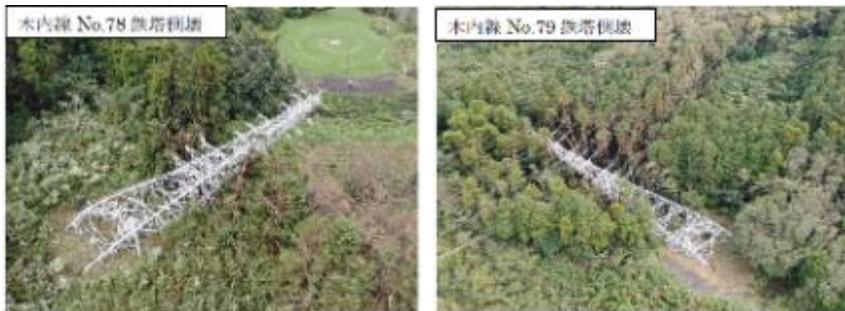
倒壊した鉄塔の様子 (木内線No.78,79)

○鉄塔の倒壊事故の概要

(○所在地：千葉県君津市かずさ小糸、長石 ○建設年月：1972年7月)

- 台風第15号により、東京電力管内で鉄塔2基が倒壊し、電柱1996本が倒壊・損傷した。
- 経済産業省ではWGを立ち上げ、鉄塔及び電柱の技術基準見直しを含めた事故原因の究明に係る検討を実施。

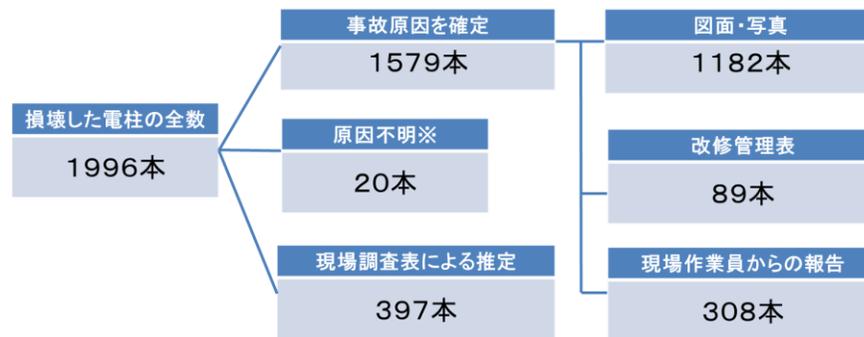
折損・倒壊等した電柱1,996本の被害原因

○電柱の損壊事故の概要

(※東電PGの報告を精査した結果、原因が確定できなかったため調査を継続するもの)

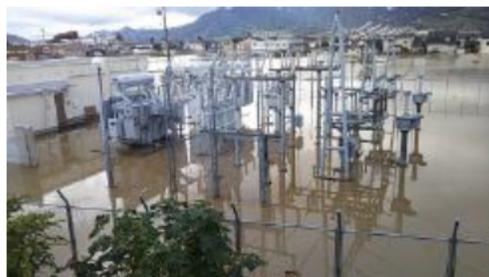
水没した変電所（長野県千曲市）

- 記録的大雨により千曲川の堤防が決壊し変電設備が浸水。移動用変圧器を活用し仮復旧。
