# 令和元年台風第15号・第19号を踏まえた 電力分野の対応について

令和元年12月25日  
経済産業省 産業保安グループ  
電力安全課

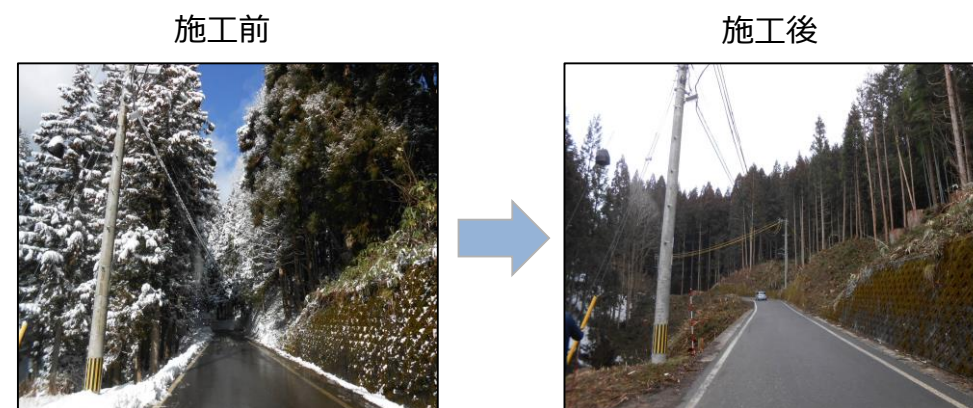
#### 岐阜県等と中部電力でのライフライン保全対策事業の取組（計画伐採の取組）

| 事業年度 | 伐採路線数 | 距離 | 伐採本数 |
| 2015～2017年度実績 | 38路線 | 33.9km | 2.2万本 |

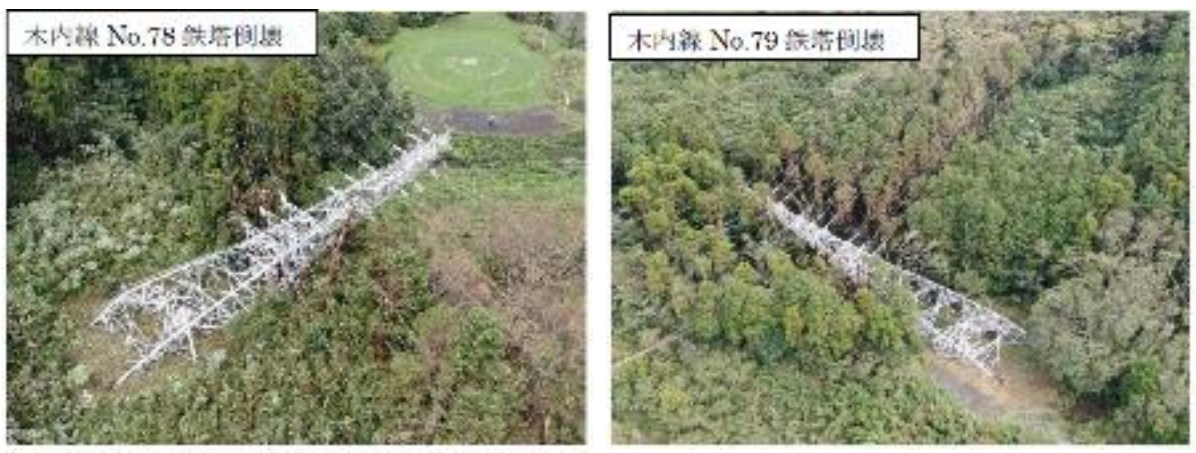
倒壊した鉄塔の様子（木内線No.78,79）

（○所在地：千葉県君津市かずさ小糸、長石    ○建設年月：1972年7月）

- 台風15号により倒壊した鉄塔 2 基は、現行の技術基準で求められる風圧荷重40m/s（10分間平均風速）を満たすよう設計されていたものの、**特殊な地形による突風**（最大瞬間風速約70m/s、10分間平均風速約50m/sと推定）により、**当初の設計強度を大きく上まわる荷重が発生し、先にNo.78鉄塔が倒壊し、それに引っ張られる形でNo.79鉄塔が倒壊したと推定される。**

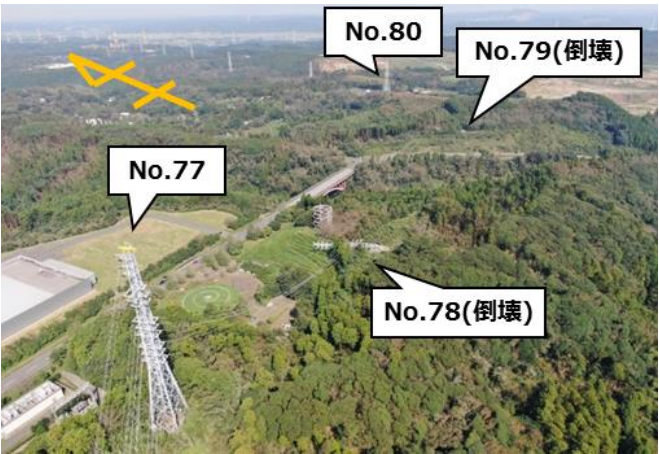
## ○鉄塔の倒壊事故の概要

倒壊現場の様子

- 台風15号により、東京電力管内で鉄塔2基が倒壊し、電柱1996本が倒壊・損傷した。
- 経済産業省ではWG（令和元年台風15号における鉄塔及び電柱の損壊事故調査検討ワーキンググループ）を立ち上げ、鉄塔及び電柱の技術基準見直しを含めた事故原因の究明に係る調査・検討を実施し、今年12月19日より、WGでとりまとめた中間報告書（案）についてパブリックコメントを開始。引き続きWGにおいて詳細の検討を進めているところ。

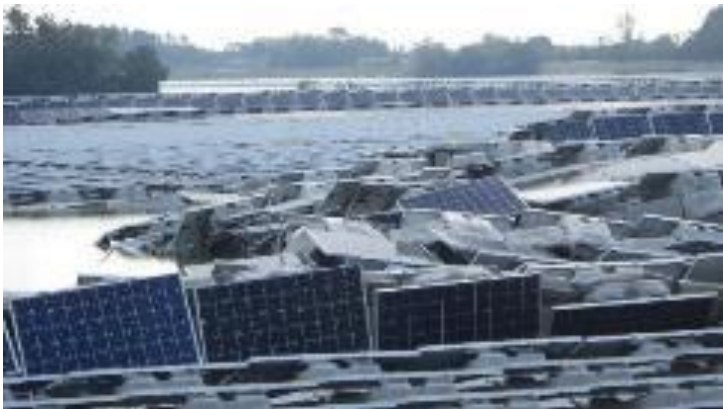
台風15号 強風による水上設置型太陽電池  
発電設備の損壊事故（千葉県市原市）

- 台風第15号・第19号による強風・浸水・土砂崩れにより、太陽電池発電設備について架台等が損壊する等の事故が発生。
- 台風第15号では、千葉県市原市にある水上設置型の太陽電池発電設備の損壊事故が発生。本事故を受け、水上設置型の太陽電池発電設備の設置者に対し、電気事業法に基づく立入検査を実施し、安全確保の確認や巡視点検記録の提出を指示。
- 風力発電設備への被害については、ブレード折損、落下が発生。

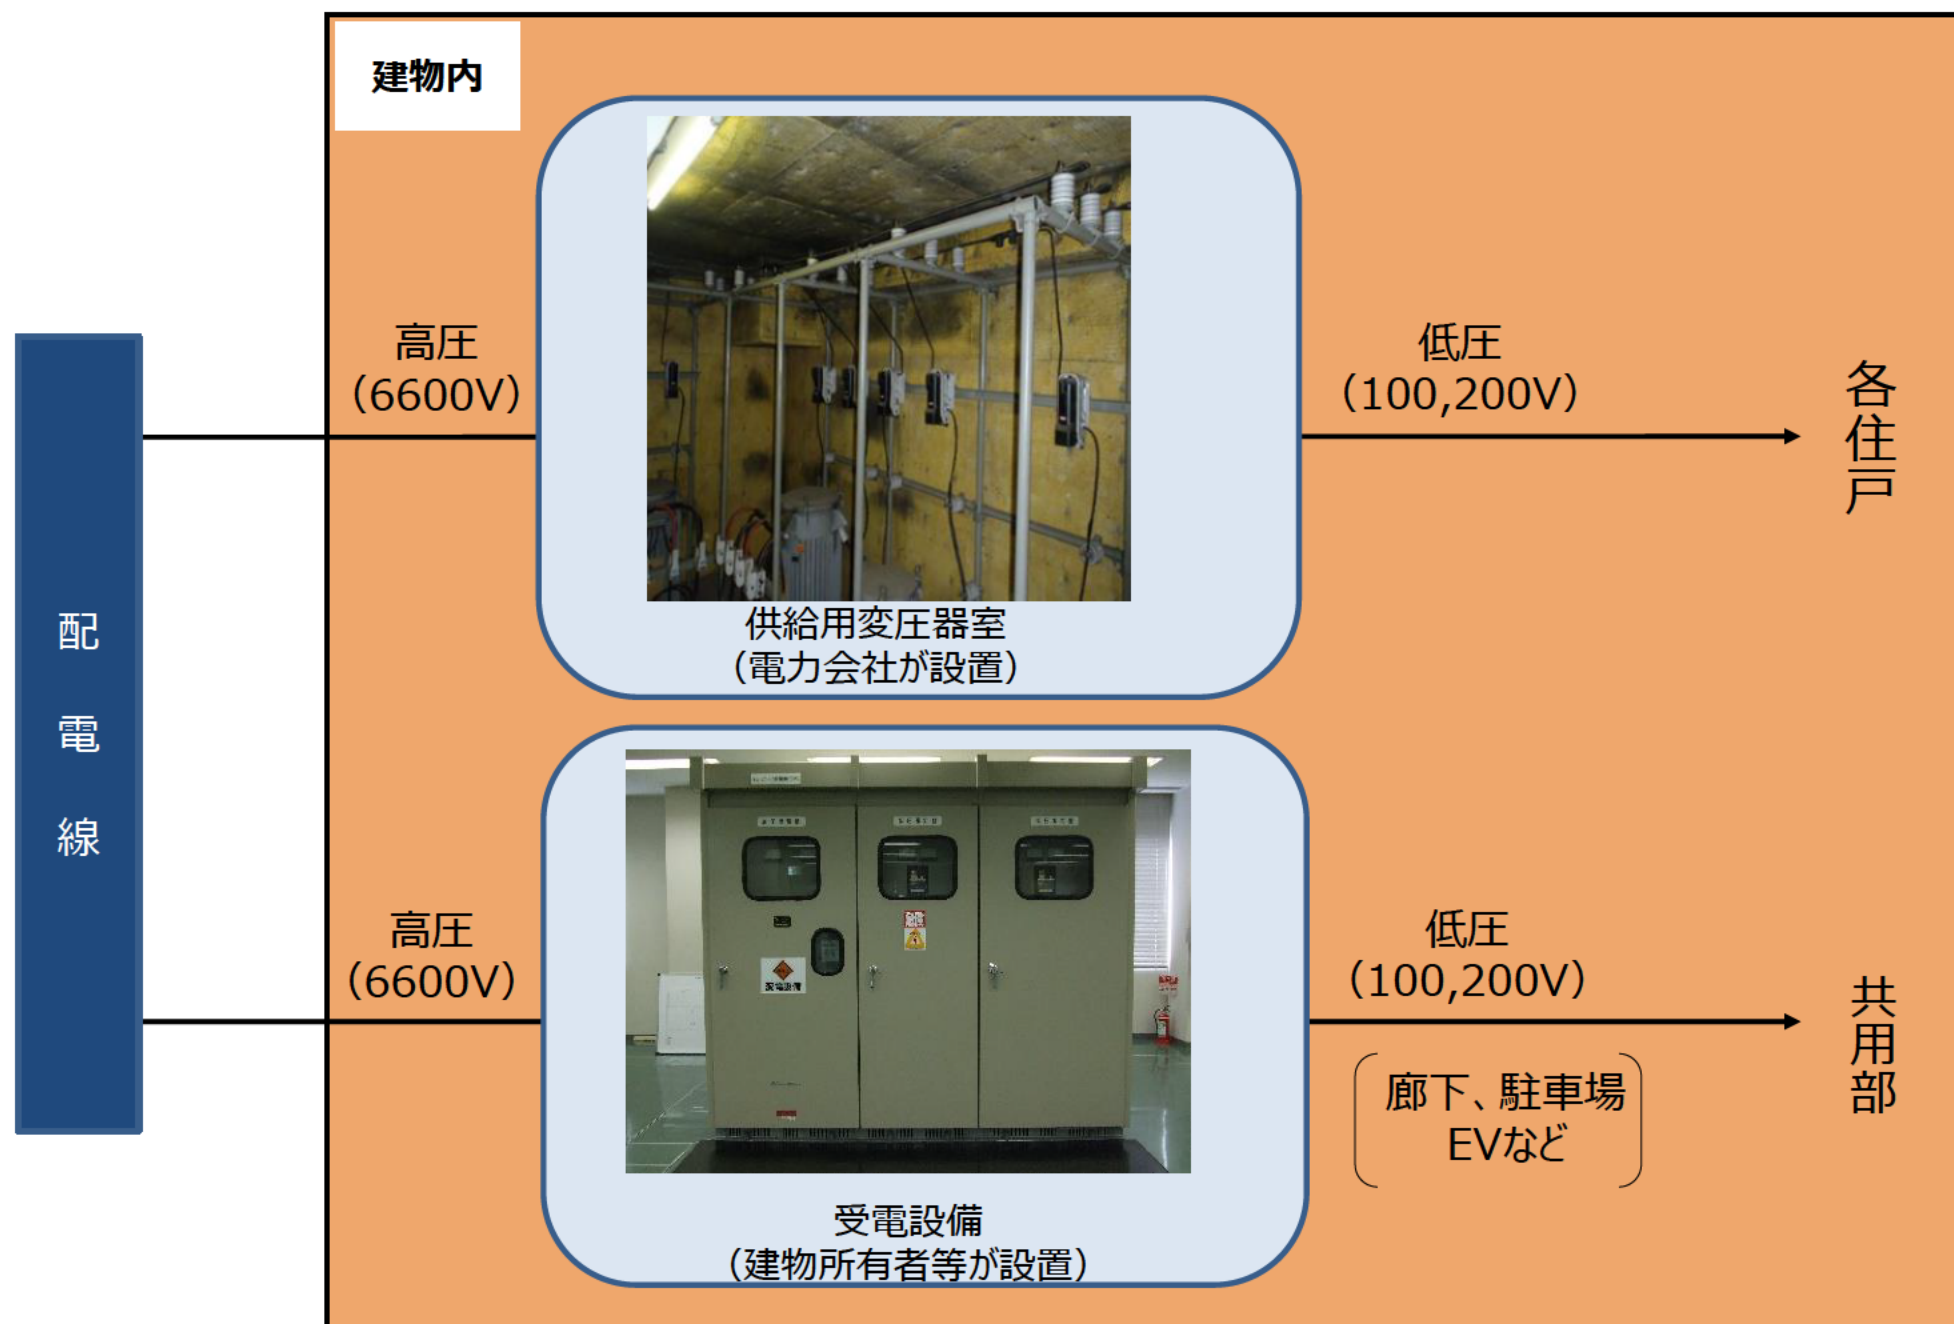
＜高層マンションにおける一般的な電力供給の例＞

- 台風19号等の大雨により建築物の地下に設置された電気設備が浸水し、一部の建築物においては停電が発生した。
