**株式会社パロマ**  
**製品安全の取り組み**

**2026年1月22日**  
**株式会社パロマ**  
**取締役副社長**  
**浦川 拓也**

# 不完全燃焼による一酸化炭素中毒事故のご説明

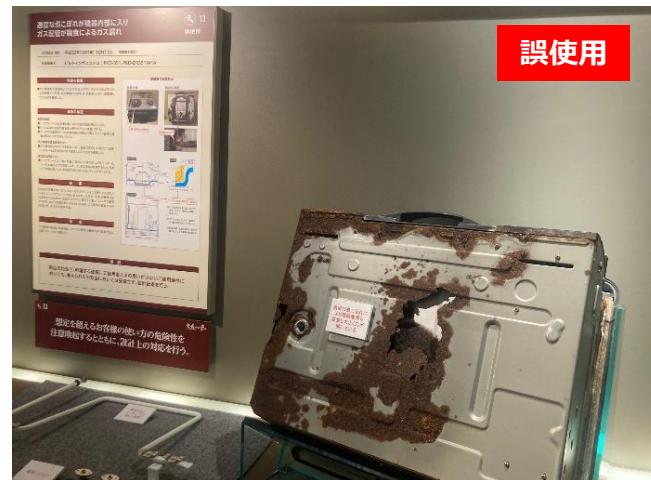
過度な煮こぼれによりガス配管が腐食、ガス漏れに至る。ガス配管の表面に塗装を施し、かつ、設置場所を変更させた。

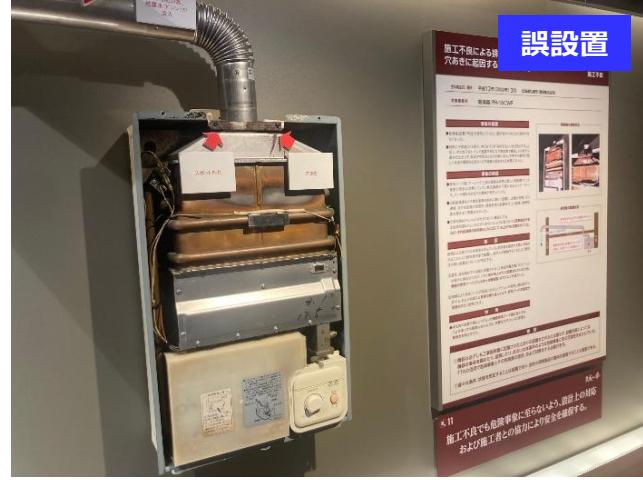
施工不良により排気フードが腐食し、不完全燃焼が発生。  
排気フードの材質をステンレスに変更させた。

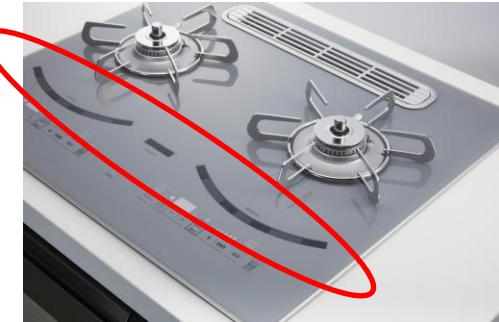
手や袖、布、小物などの侵入を感じ、瞬時に最小火力に自動調整するエリアセンサー機能

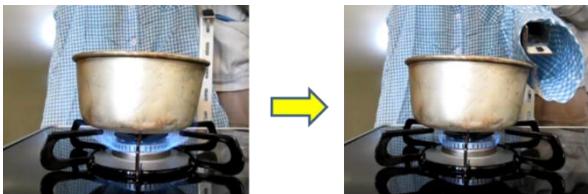
異物検知前後での火力の変化を検証

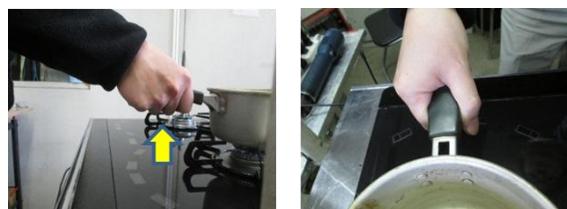
異物検知高さによる火力の変化を検証

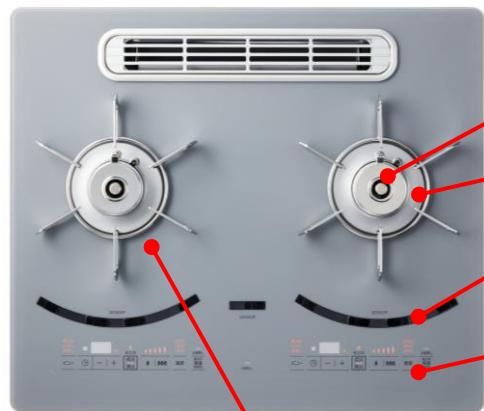
バーナーを2口化し後方へ配置する  
設計により、事故発生の機会を抑制
