消費者庁
Consumer Affairs Agency, Government of Japan

平成２７年９月１８日

消費生活用製品の重大製品事故に係る公表について

神田無線電機株式会社が輸入したバッテリー（リチウムイオン、電動アシスト自転車用）について（管理番号A201300340）

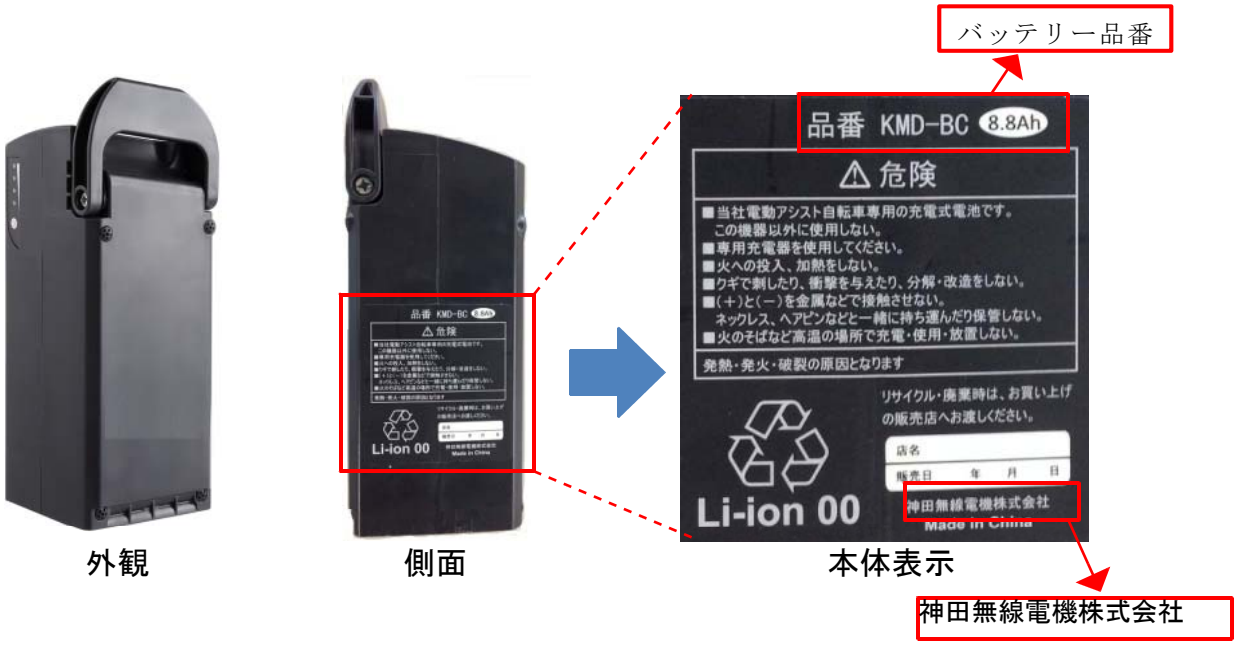
＜対象製品の外観及び確認方法＞
（対象バッテリー搭載製品）
電動アシスト自転車（「TASKALシリーズ」、「amadanaシリーズ」、「RUNFUNシーズ」）

自転車フレームに「TASKAL」、「amadana」、「RUNFUN」と記載の車体に搭載されているバッテリーが対象

④消費者への注意喚起
対象製品をお持ちで、まだ事業者の行う製品交換を受けていない方は、直ちに使用を中止し、速やかに下記問合せ先まで御連絡ください。
