**関西電力株式会社美浜発電所3号機
二次系配管破損事故に関する中間とりまとめ**

**平成16年9月27日
原子力安全・保安院**

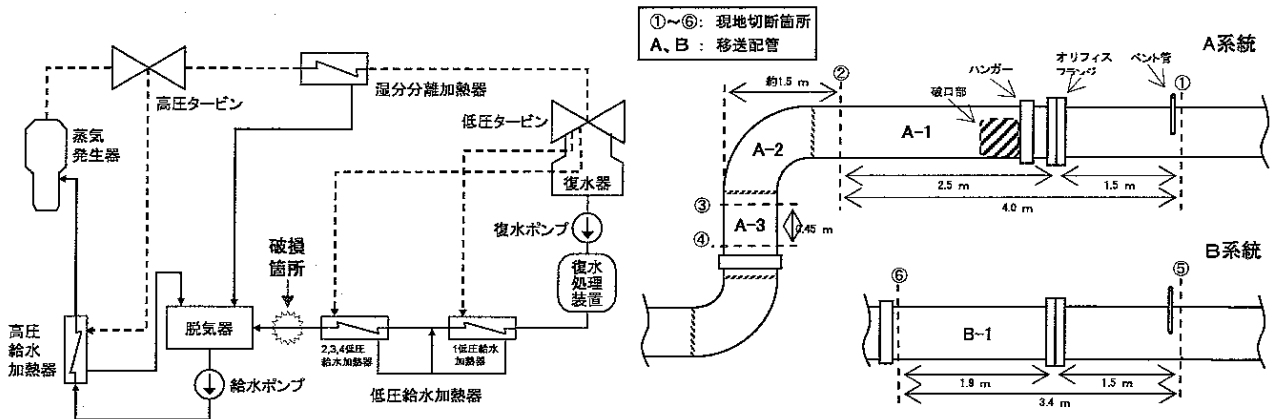
- (1)オリフィス下流配管 材料：JIS G3103 SB42、口径（以後Dとする）：約 560mm、肉厚：約 10mm
- (2)運転時流体条件 流量：約 1,700t/h、圧力：約 0.93MPa (10kgf/cm²)、温度：142°C、流速：約 2.2m/s
- (3)運転時間 約 185,700時間 (4)水質：pH：8.6~9.3、溶存酸素濃度：5ppb 未満

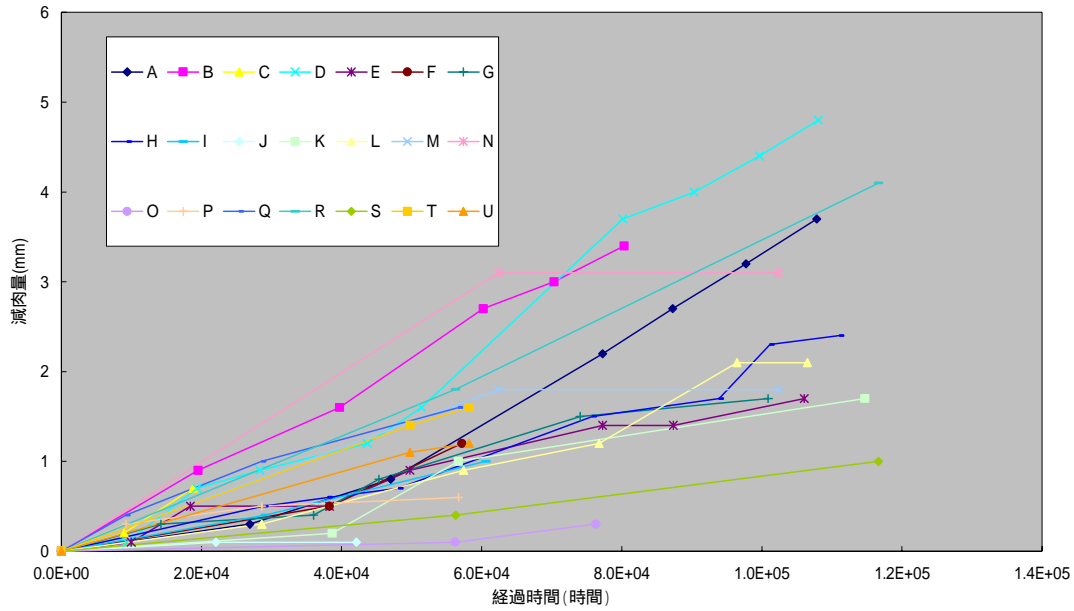
図2 PWR 配管減肉測定部位と減肉傾向

図2にPWR各プラントで測定された減肉量の推移及びこれに基づく実績減肉率を示す。実績減肉率とPWR管理指針に示す初期設定減肉率と比較すると、Aの主給水管を除き、いずれも実績減肉率は当該初期設定減肉率を下回っている。

番号	系統名	点検部位	材質	温度()	流速(m/s)	湿度	減肉率 ($\times 10^{-4}$ mm/Hr)	指針上の 区分
A	主給水管	直管(制御弁下流)	STPT49	228	5.3	水	0.40	
B	主復水管	直管(オリフィス下流)	SB42	145	3.0	水	0.43	
C	主復水管	直管(オリフィス下流)	SB42	147	4.0	水	0.41	
D	主給水管	T管	STPT49	220	5.4	水	0.38	その他
E	復水管	T管	SB42	118	1.4	水	0.19	
F	主給水管	90°エルボ	SB49	190	5.1	水	0.42	
G	復水系統	90°エルボ	SB42	132	3未満	水	0.30	
H	復水系統	90°エルボ	STPT38	147	3未満	水	0.30	
I	復水系統	T管	SB410	148	3~6	水	0.18	
J	高・低圧ヘッドリシステム	曲管	PG370	187	3未満	水	0.26	
K	高・低圧ヘッドリシステム	レジューサ	SB42	191	3未満	水	0.17	
L	給水系統	90°エルボ	SB42	189	3~6	水	0.24	
M	給水ポンプミッドロ-管	90°エルボ	STPT38	182	2.3	水	0.19	
N	給水ポンプミッドロ-管	下流管	STPT38	182	2.3	水	0.32	
O	主給水管	直管(制御弁下流)	STPT49	221以下	0.0	水	0.04	
P	復水管	T管(母管側)	SB42	151	3.7(母管側)	水	0.10	
Q	復水管	T管(枝管側)	STPT38	151	3.7(母管側)	水	0.28	
R	主給水プ-スターホ-フ吐出管	90°エルボ	SB42	188	5.7	水	0.35	
S	主給水プ-スターホ-フ吐出管	下流管	SB42	188	5.7	水	0.09	
T	湿分離加熱第1.2段加熱器空気管	T管(母管側)	STPT38	224	6.1(母管側)	5%以下	0.28	
U	湿分離加熱第1.2段加熱器空気管	T管(枝管側)	STPT38	224	6.1(母管側)	5%以下	0.21

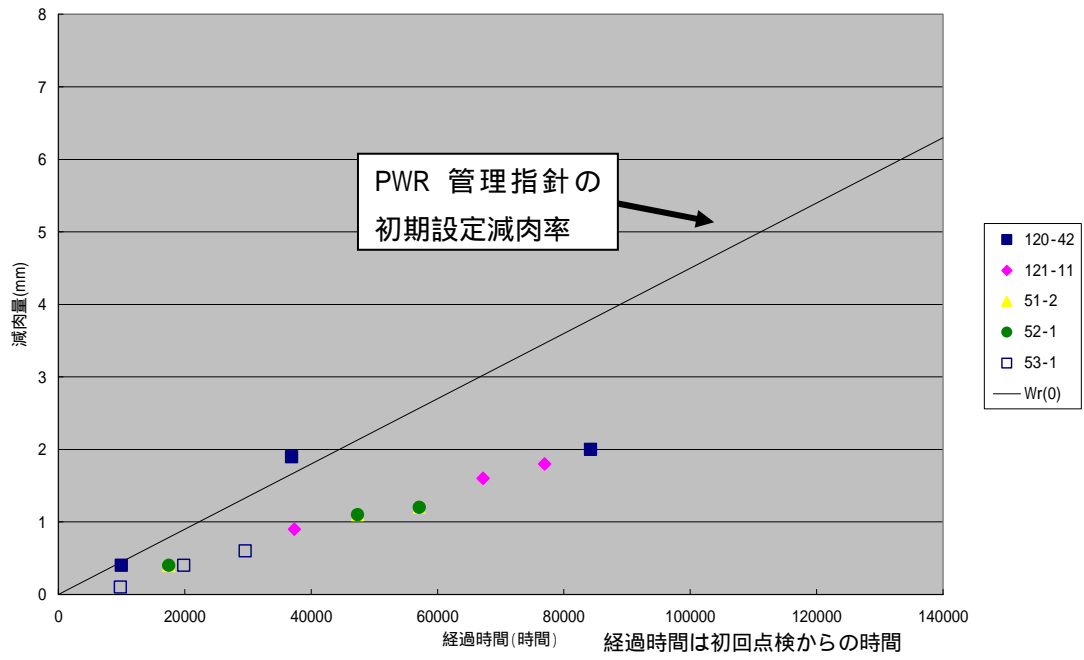
図3 美浜3号機配管減肉測定部位と減肉傾向

図3に美浜3号で測定された減肉量の推移とPWR管理指針に示す初期設定減肉率と比較を示す。これによると、一部のデータを除き、減肉量の推移は、初期設定減肉率を下回っている。

番号	系統	点検部位	材質	湿り度	流速(m/s)	温度()	Wr(0) ($\times 10^{-4}$ mm/hr)	減肉率実測値 ($\times 10^{-4}$ mm/hr)mm
120-42	給水ブースターポンプ吸込管	エルボ	STPT38	水	3未満	150-200	0.45	0.239
121-11	給水ブースターポンプ吸込管	エルボ	SB42	水	3未満	150-200	0.45	0.242
51-2	湿水分離器ドレン管	エルボ	STPT38	水	3未満	150-200	0.45	0.22
52-1	湿水分離器ドレン管	エルボ	STPT38	水	3未満	100-150	0.45	0.161
53-1	主給水管	直管	STPT49	水	3-6	150-200	0.45	0.213

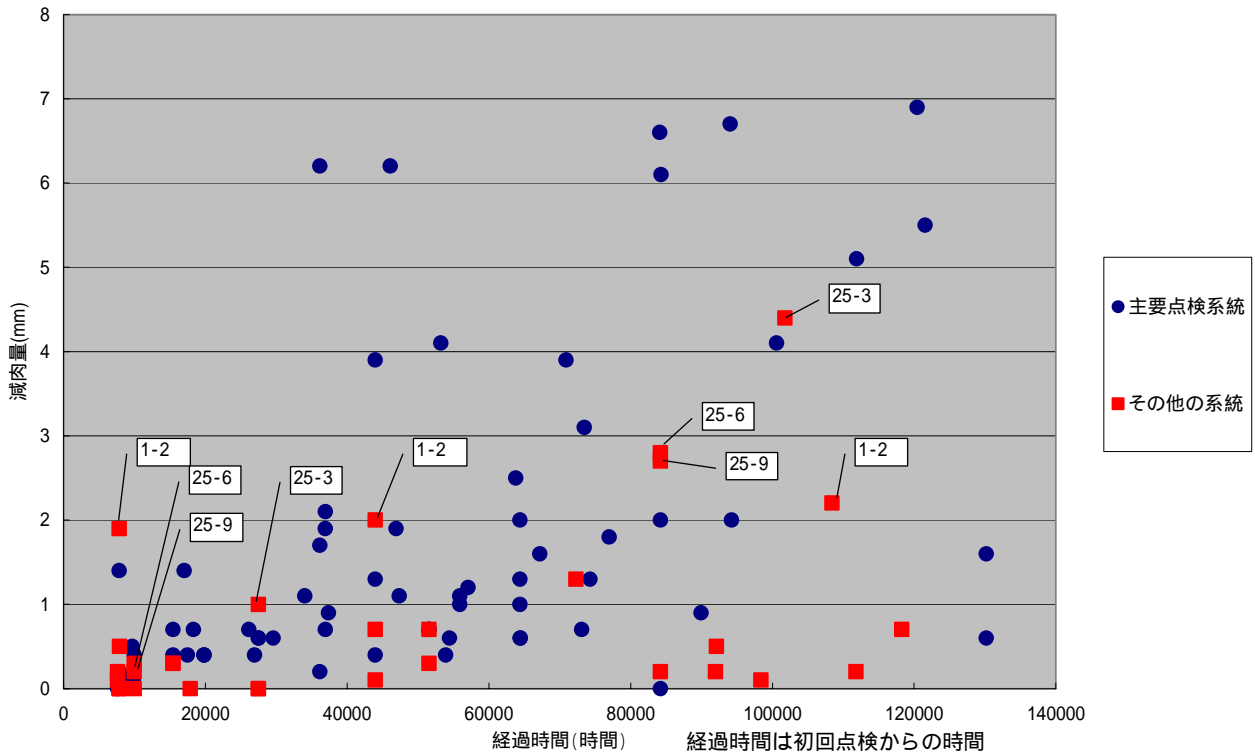
図4 美浜3号機主要点検系統とその他の系統の比較

図4にPWR管理指針で全数点検を行う主要点検系統とサンプリング点検を行うその他の系統の減肉量の比較を示す。これによると、全体の傾向として、その他の系統の方が減肉率が小さく、環境による減肉率の違いが現れていると考えられる。しかしながら、その他の系統であっても、主要点検系統と同程度の減肉量が認められる部位がある。

番号	系統	点検部位	材質	湿度	流速(m/s)	温度()	減肉率実測値 ($\times 10^{-4}$ mm/hr)mm
1-2	第3抽気管	T管	STPT38	5%未満	30-50	100-150	0.266
15-1	タービンバイパス管	レジューサ	STPT39	5%未満	30未満	250以上	0.075
16-5	タービンバイパス管	レジューサ	STPT40	5%未満	30未満	250以上	0.024
17-2	湿分分離器加熱蒸気管	エルボ	STPT41	5%未満	30-50	250以上	0.02
19-1	湿分分離器加熱蒸気管	エルボ	STPT42	5%未満	30-50	250以上	0.135
20-7	湿分分離器加熱蒸気管	レジューサ	STPT43	5%未満	30-50	250以上	0.032
23-1	脱気加熱器蒸気管	エルボ	STPT44	5%未満	30未満	250以上	0.203
25-3	No.2ヒータドレン管(制御弁下流部)	エルボ	STPT45	15%以上	30未満	100未満	0.438
25-6	No.2ヒータドレン管(制御弁下流部)	エルボ	STPT46	15%以上	30未満	100未満	0.334
25-9	No.2ヒータドレン管(制御弁下流部)	エルボ	STPT47	15%以上	30未満	100未満	0.327
42-6	低圧ドレンタンクバランス管	エルボ	STPT48	水	3未満	100未満	0.025
65-4	主蒸気管	T管	SB42	5%未満	50以上	250以上	0.194
66-2	タービングランド蒸気管	T管	STPT38	5%未満	30未満	250以上	0.101

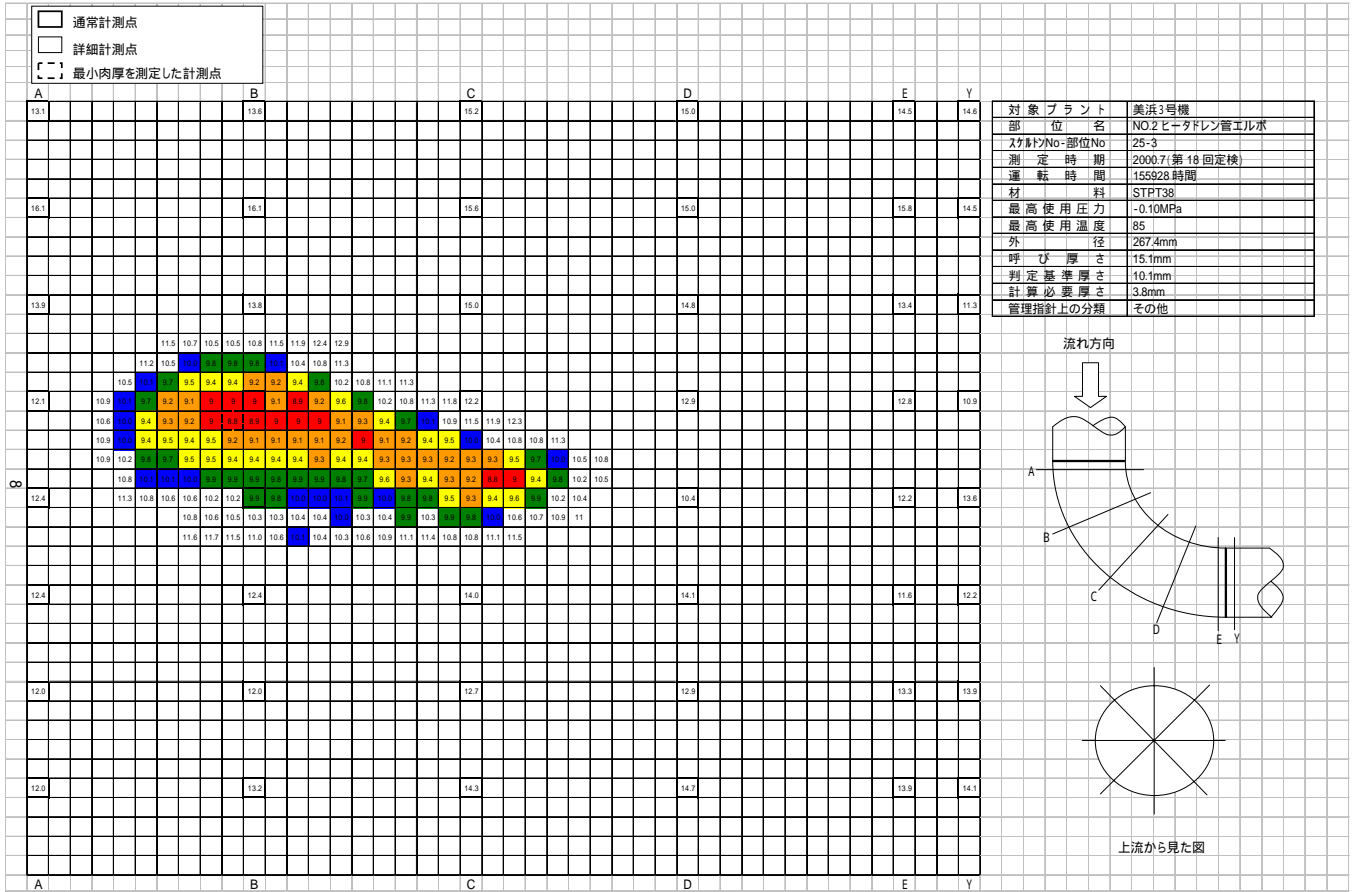
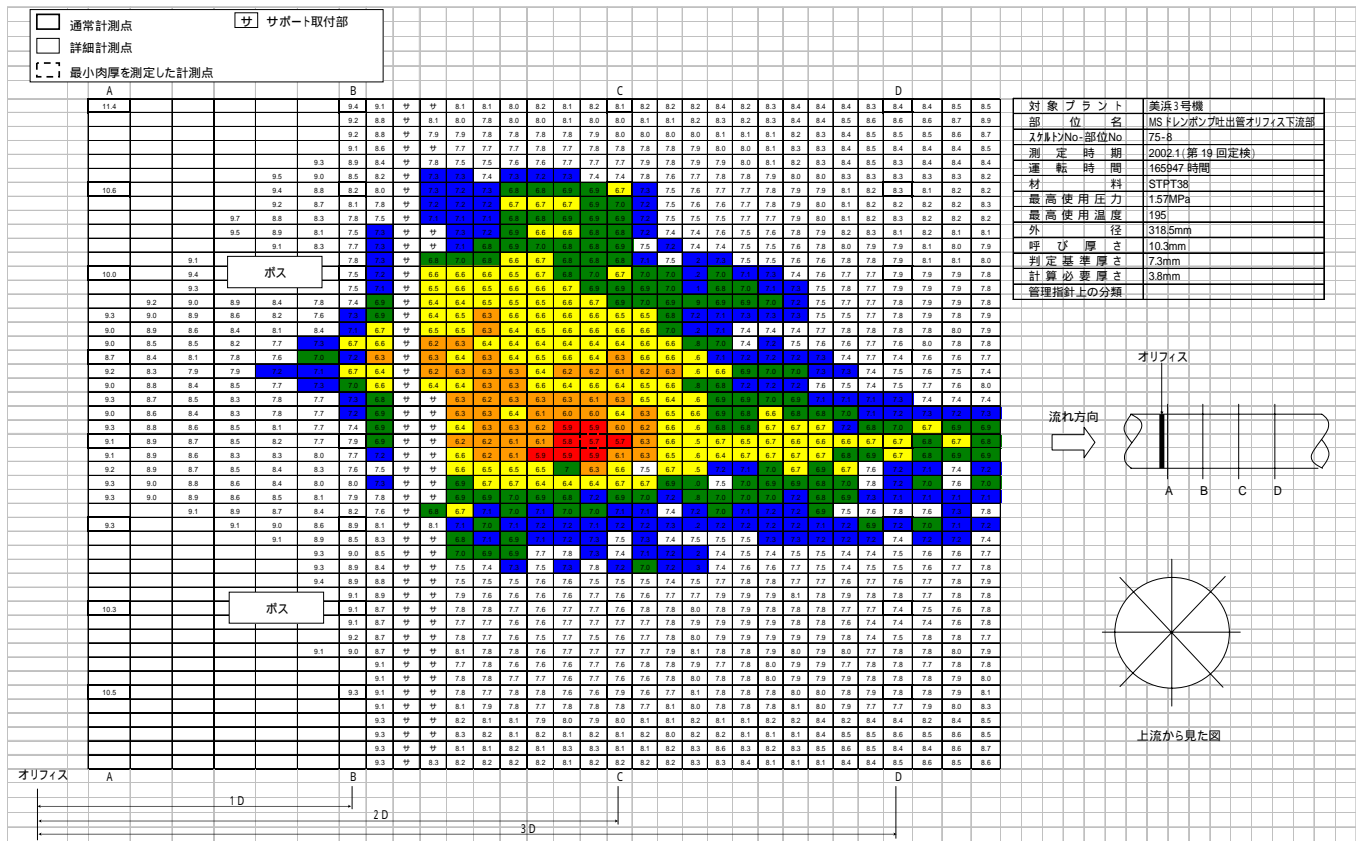
図5 美浜3号機測定結果(例)

当院では、報告徴収により関西電力から入手した美浜3号機の詳細測定結果を用いて、測定範囲及び測定ポイントと減肉発生状況との関係を分析した。測定結果の分布を図5に示す。これによれば、代表測定ポイントによる測定及びそのデータに応じた詳細測定により、その形状・寸法を適切に把握できている。

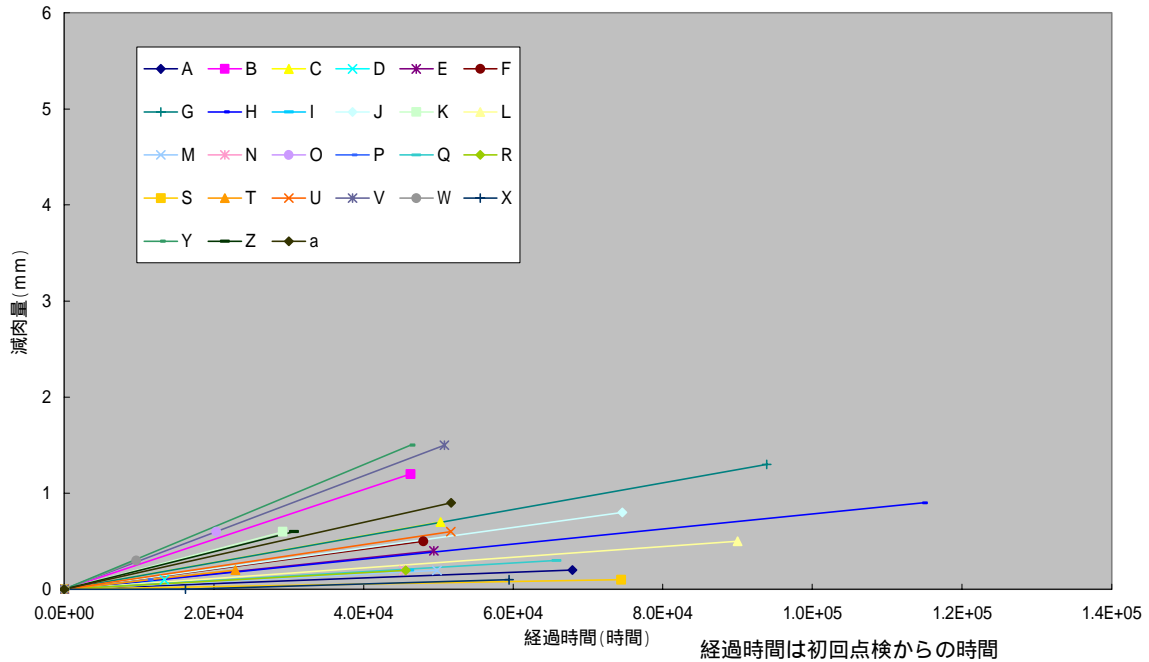
図6 BWR 配管減肉測定部位と減肉傾向

図6にBWR各プラントで測定された減肉量の推移及びこれに基づく実績減肉率を示す。図2と図6の比較から分かるように、PWRとBWRでは減肉の傾向が異なり、BWRはPWRより減肉率が下回っている。これ理由としては、PWRとBWRの水質管理の違いがあると考えられる。

番号	点検部位	材質	温度()	流速(m/s)	湿り度	減肉率 ($\times 10^{-4}$ mm/Hr)
A	原子炉給水ポンプ入口エルボ	SB49	114	3.1	水	0.10
B	湿分分離器ドレンラインエルボ	STPT42	194	0.4	水	0.26
C	復水浄化系ラインオリフィス下流	STPT38	34	6	水	0.16
D	M/DRFP出口ライン弁下流	STPT49	196	6.3	水	0.02
E	給水加熱器ドレンラインエルボ	STPT38	113	5.6	水	0.08
F	給水再循環ラインオリフィス下流直管	SB49	34	4.3	水	0.10
G	HPCP吸込ラインエルボ	SB46	33	2	水	0.14
H	M/DRFP吸込ヘッド-ラインT管	SB49	190	4	水	0.08
I	M/DRFPミッド-弁後弁下流エルボ	STPT49	145	5	水	0.04
J	第3給水加熱器出口ライン直管	SB42	144	5	水	0.01
K	M/DRFPミッド-配管オリフィス上流セ-フェント	A105	190	5.2	水	0.14
L	M/DRFPミッド-弁下流レジュ-サ	SF50A	144	5.1	水	0.08
M	復水ポンプ吐出流量調整弁下流レジュ-サ	STPT38	60	1.3	水	0.04
N	T/DRFP吐出配管エルボ	SB49	145	5.4	水	0.05
O	T/DRFPミッド-ラインFCV下流	STPT49	145	5.1	水	0.30
P	高圧ドレンポンプシール水調節弁下流エルボ	STPT370	43	1.8	水	0.05
Q	主蒸気止め弁出口部直管	STPT42	277	39.3	0.4%	0.05
R	T/DRFP出口部エルボ	STPT42	158	4.7	水	0.05
S	給水ポンプ再循環ライン復水器戻り部直管	STPT49	160	6.6	水	0.02
T	復水ポンプ出口部直管	SM41A	33	1.2	水	0.10
U	復水系オリフィス下流直管	STPT38	65		水	0.11
V	抽気系レジュ-サ	SB46	207		1.5%以上	0.30
W	給水系70-ノズル下流直管	SB480	231		水	0.31

X	抽気系T管下流部	SB42B	193	43	水	0.05
Y	給水加熱器入口部エルボ	SM50A	98	4.5	水	0.40
Z	ドレン系キャップ	SM41A	40		1.5%以上	0.20
a	復水系エルボ	STPT49	70		水	0.18

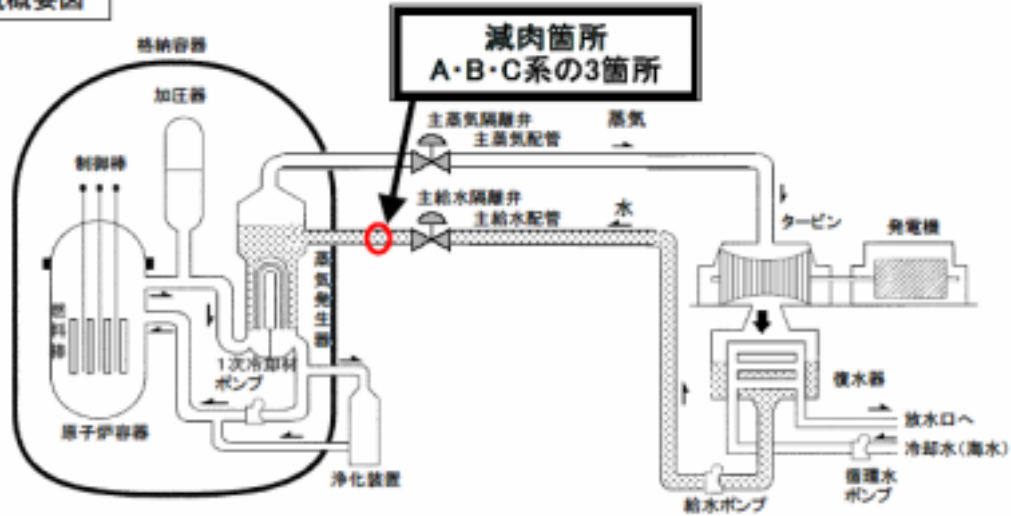
系統概要図

切断した配管の内面を目視点検した結果、割れや腐食等の異常は認められなかったが、ほぼ全面にエロージョン・コロージョンに見られる鱗片状模様を呈し減肉していた。また、当該エルボ部及びその上流にある主給水隔離弁（玉型弁）による流況について、解析を実施した結果、当該弁内部で生じた流れの乱れが、エルボ部で更に強くなり、エロージョン・コロージョンを発生させる可能性があることが確認された。

本減肉発生部位は230の水系配管であることから、PWR管理指針では「その他系統」として、サンプリング点検の対象となるが、そのような取扱いでよいかどうか、あるいは発生部位と同じ構造、環境であるのに、D系統には顕著な減肉は発生しておらず、そのことを踏まえた管理をどうするか、などPWR管理指針の見直しに係る課題がある。

配管形状	計算上の必要厚さ	実測最小値
A-主給水配管曲がり部(45°)	15.7mm	14.5mm
B-主給水配管曲がり部(90°)		12.1mm
C-主給水配管曲がり部(90°)		13.9mm
D-主給水配管曲がり部(90°)		20.0mm
