1,000tノッチタンクから3号タービン建屋への 移送ホースからの漏えい事象について

平成27年6月25日
東京電力株式会社

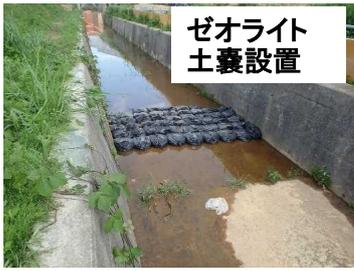
パワプロ吸引箇所②

※当該部より排水側溝回収開始

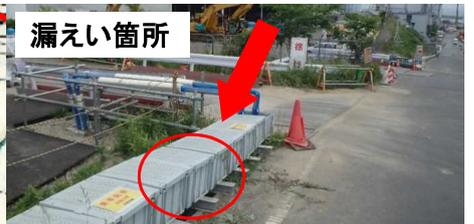
この下の側溝内に耐圧ホースあり。ここから水の流れる音、および流出が確認された

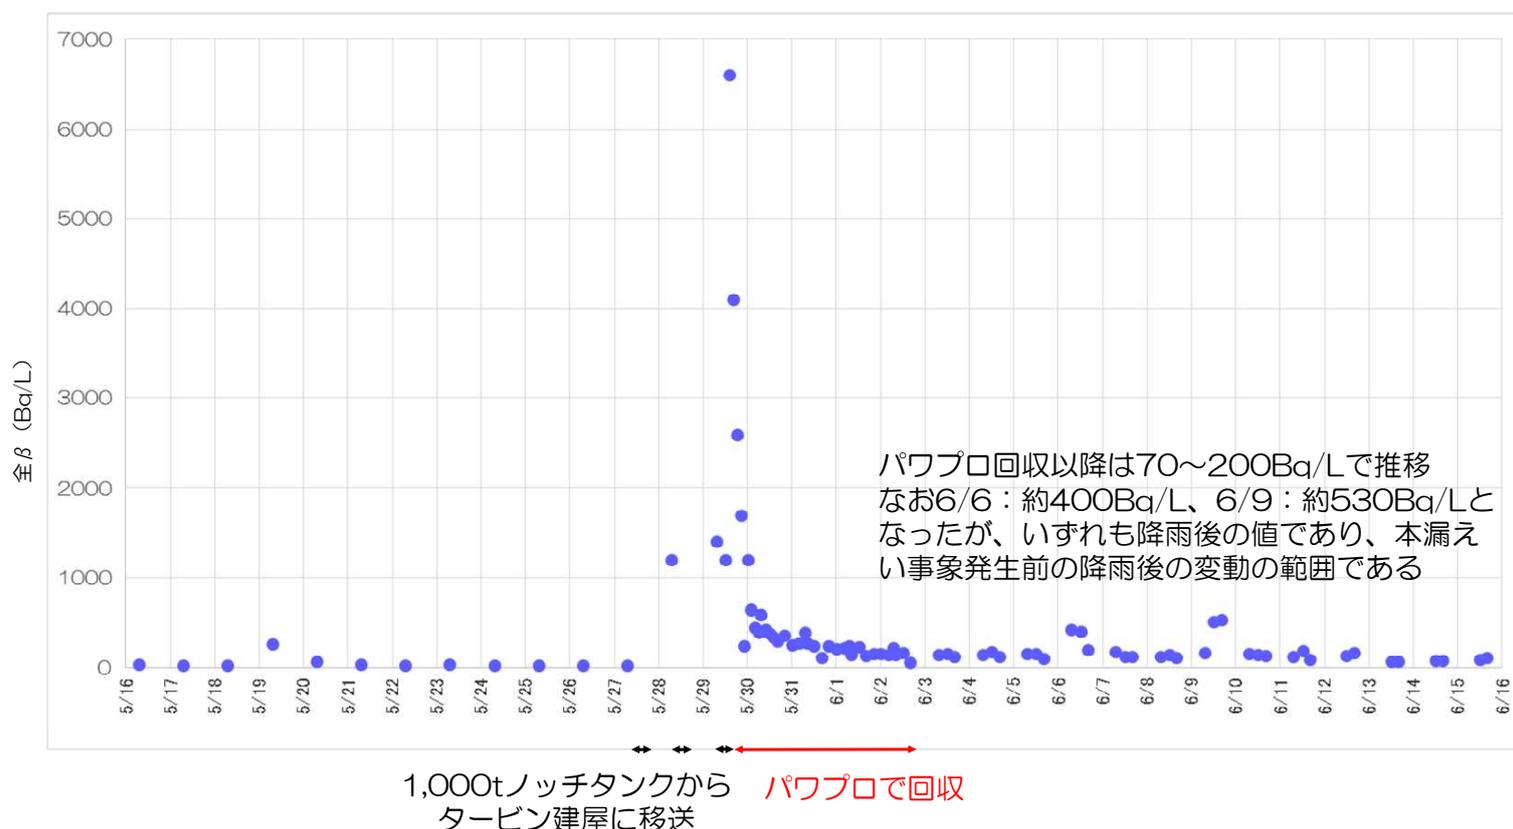
- モニタリング結果 (K排水路出口)

- K排水路出口の濃度が通常の範囲である 200Bq/L 以下で安定していること、および発見された側溝 (K-4-2およびK-4-3) 汚染水の回収が完了したことから、回収作業を終了。土嚢についても6/3に撤去を実施。
- 回収した汚染水量は約 930m^3 、放射エネルギーは約 $1.7 \times 10^9 \text{Bq}$ 。

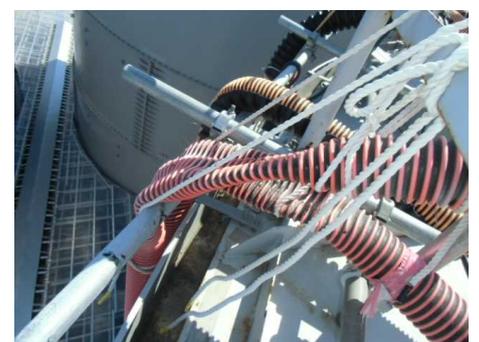
- 建屋外、堰外で高濃度汚染水以外を扱うホースについて点検した結果、使用不可能なラインが2ラインあったが（いずれも堰内雨水を移送するライン）、いずれも今後使用予定がないため撤去する。
- それ以外については使用可能であるが、曲げ半径が小さいなどの改善点が139ラインで確認されたため、これらについては計画的に改善していく。

※¹：タンク上部のホース屈曲部が重みで著しい変形を起こしている。

※ 過去に設置し、今後使用しないホース使用可能でも計画的に撤去していく。
