ジャバラハウス内における 淡水化装置(RO3)高圧ポンプ吐出配管 溶接部付近からの漏えいについて

平成27年8月27日
東京電力株式会社

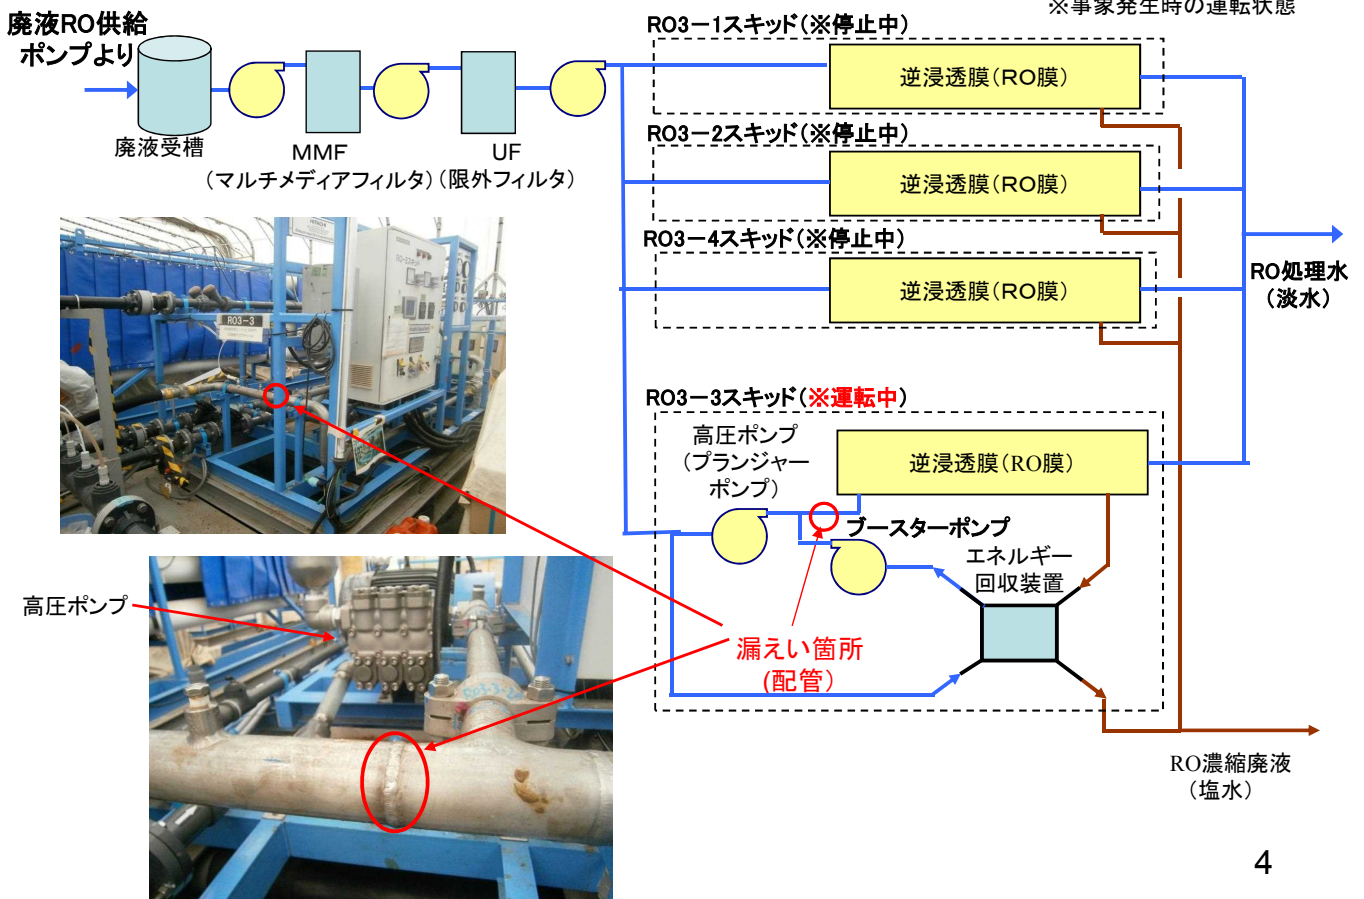
淡水化装置(RO3)の詳細図

- 日時:2015年8月12日10時17分頃
- 場所:淡水化装置(RO3)ジャバラハウス内
- 漏えい箇所:RO3高圧ポンプ吐出配管溶接部付近
- 状況:
 - 10:17頃 RO装置(RO3-3)の高圧ポンプ吐出配管から霧状の水を確認。
堰外への漏えいはなし。
 - 10:17頃 RO装置(RO3-3)を停止
 - 10:20頃 霧状の水の漏えいが止まったことを確認
 - 11:40頃 配管溶接部付近のピンホールらしきものからの漏えい(滲み)を確認
 - 12:45頃 漏えい箇所の拭き取り完了し、受けを設置
 - 15:07頃 RO3-1の高圧ポンプ吐出配管の目視点検を行い、異常がないことを確認し、RO3-1を起動。
 - 15:24頃 RO3-1高圧ポンプ吐出配管に漏えいのないことを確認
- 漏えい量:約1リットル
- 線量測定結果:アクアブロック表面 0.007[mSv/h](γ 線)
0.693[mSv/h](β 線)
- 周辺空間 0.01[mSv/h](γ 線)
0.03[mSv/h](β 線)

- ① 当該部は詳細調査※1を実施予定
- ② 当該部の交換
