# 福島第一原子力発電所 3号機原子炉格納容器 (PCV) 内部調査の実施結果について

2015年10月29日  
東京電力株式会社

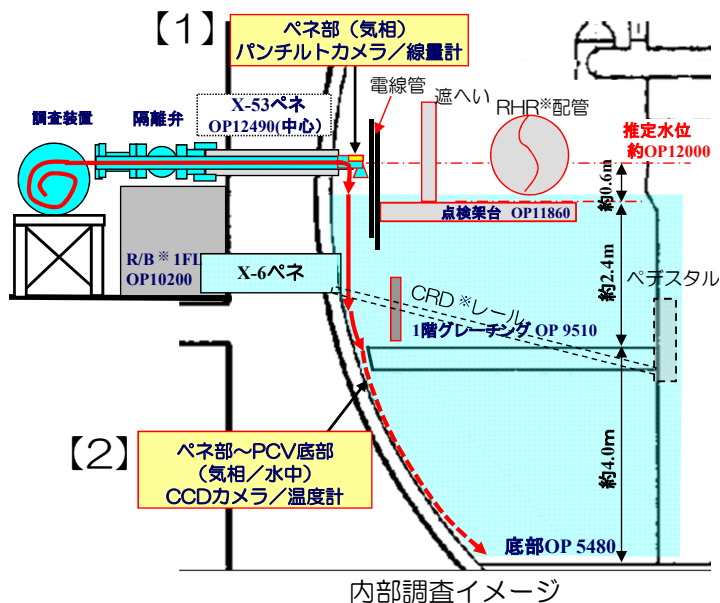
- PCV貫通部（X-53）より調査装置（カメラ、温度計、線量計）を挿入し、PCV内の冷却状態の確認を主体とした調査を行うと共に、今後の調査方法の検討に資する情報を取得する。

| 調査装置 | 調査範囲と内容 |
|---|---|
| 【1】<br>パンチルトカメラ<br>＋線量計 | <u>ペネ部（気相）の範囲</u><br>①PCV内部構造物の状況確認<br>②気相部の線量測定<br>③今後のペDESTAL内調査時のアクセスルート・干渉物を確認<br>・X-53ペネ出口近傍 |
| 【2】<br>CCDカメラ<br>＋温度計 | <u>ペネ部～PCV底部（気相～水中）の範囲</u><br>④PCV内水面位置の確認<br>⑤PCV内の温度分布の確認<br>⑥PCV壁面の状況確認<br>⑦PCV底部の堆積物の状況確認 |

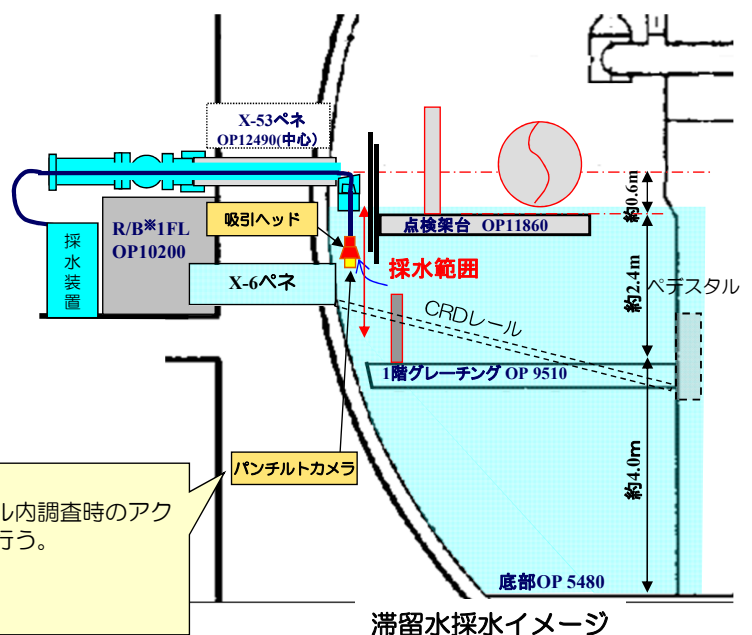
パンチルトカメラによる確認  
採水装置のパンチルトカメラを使用して、今後のペDESTAL内調査時のアクセスルート・干渉物の確認及び装置設計検討の情報取得を行う。

- ・X-6近傍
- ・1階グレーチング
- ・CRD※レール近傍
