構内排水路の対策の進捗状況について (K排水路対応状況)

2015年11月26日
東京電力株式会社

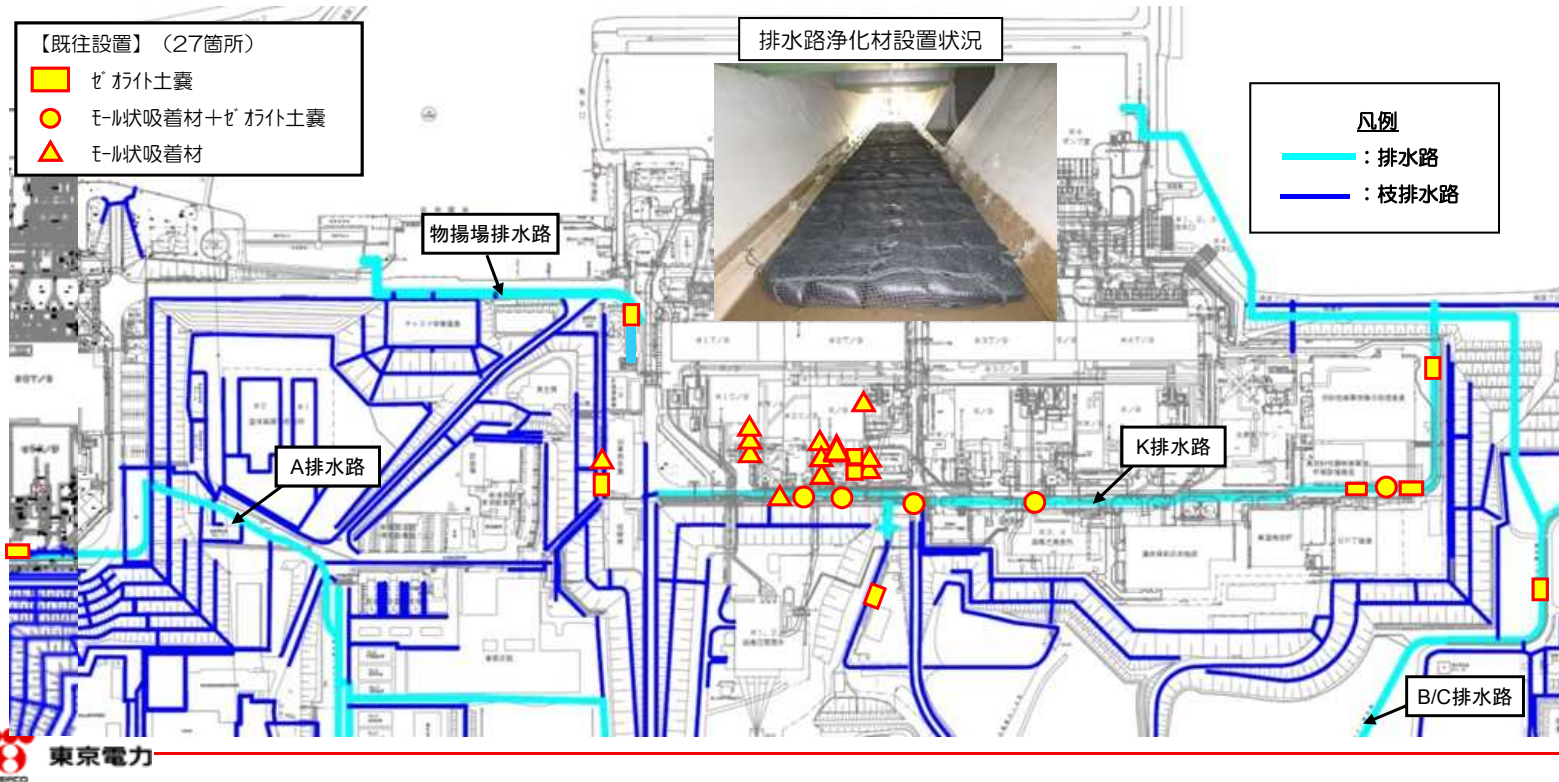
2-1. 排水路への対策(浄化材の設置状況)

- 未採取の枝排水路について、採水用の堰を設置し、調査を実施中。
- 排水性状(イオン状・粒子状)の調査結果等を踏まえて浄化材を選定し、追加設置する予定。

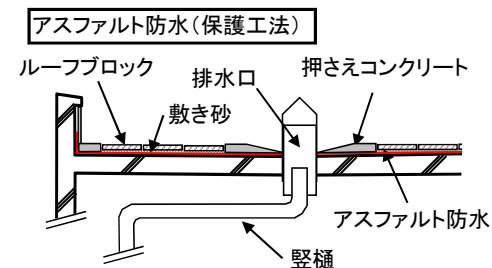
現場状況写真

12号(11)東 (Cs137 濃度ろ過前: 4,100Bq/L、ろ過後: 3,500Bq/L イオン状主体)

【雨水集水エリア】(イオン状の放射性物質が存在する可能性があるエリア)

- ・既存道路部(集水範囲不明), 1号大物搬入口

【流入する可能性がある粒子状の物質】

- ・既存道路: 泥, 津波堆積物, 砕石粉, コンクリートガレキ
- ・建屋屋根: ルーフドレンまわり等に堆積した泥, コンクリートガレキ
- ・その他: 雨水樹・ヒューム管に堆積した泥

【屋根防水仕様】

- ・1号大物搬入口: アスファルト防水(保護工法) ※ルーフブロック

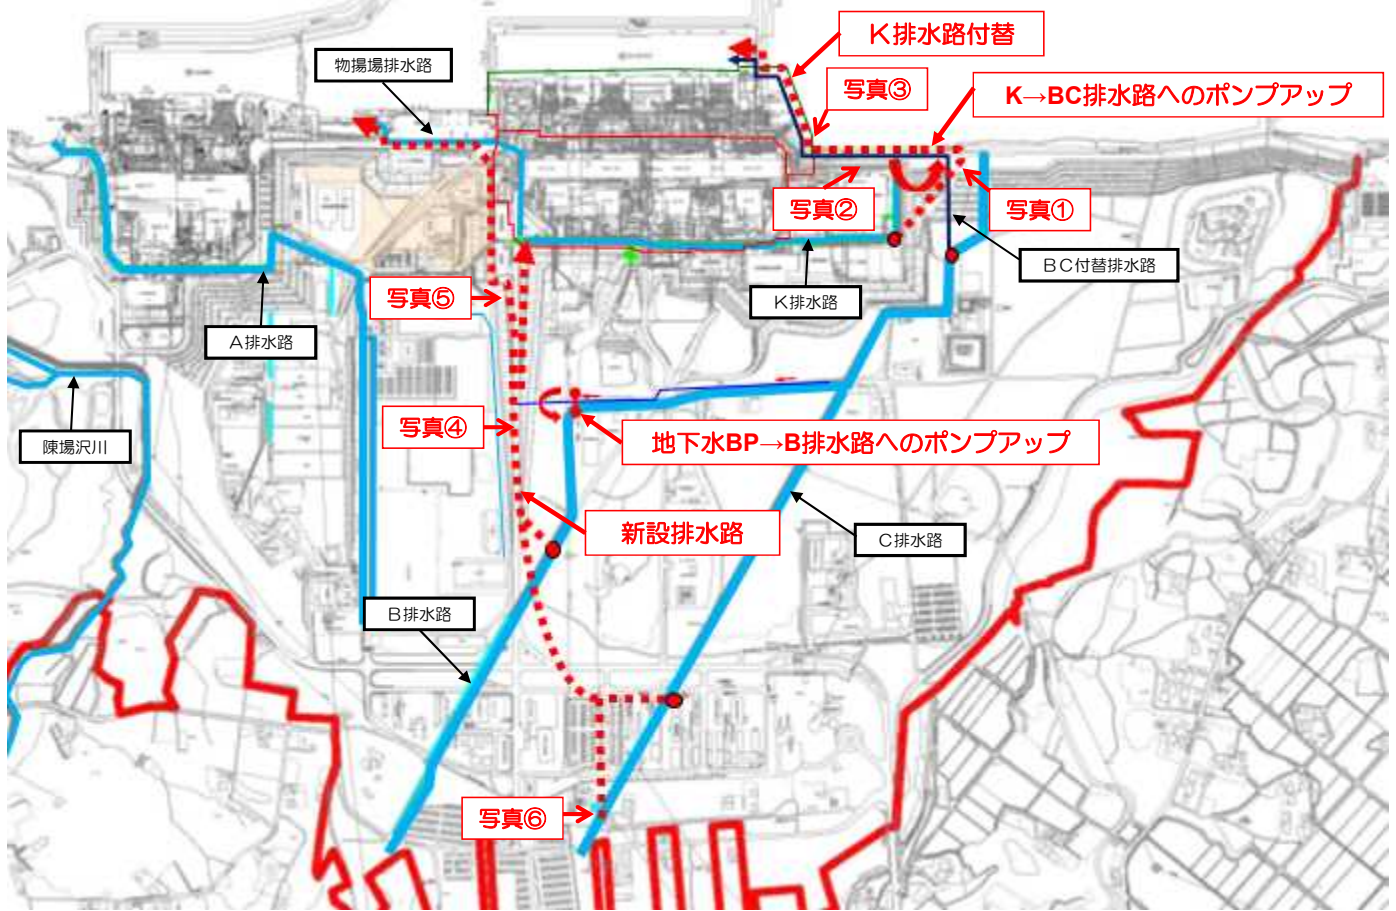
2-4-1. 港湾内での排水管理 (K排水路付替・新設排水路)

- K排水路の港湾内への付替工事を行う。H27.5.22より開始し、現在、トンネル部の推進、排水路基礎床版の構築中、H27年度内工事完了に向け昼夜作業にて実施。

- 広域フェーシングにより、排水路に流入する雨水量が増加するため、特にフェーシング実施中の地下水パイプエリア、西側エリアについて流域変更した雨水の排水路を新設する。H27.5.11より工事開始

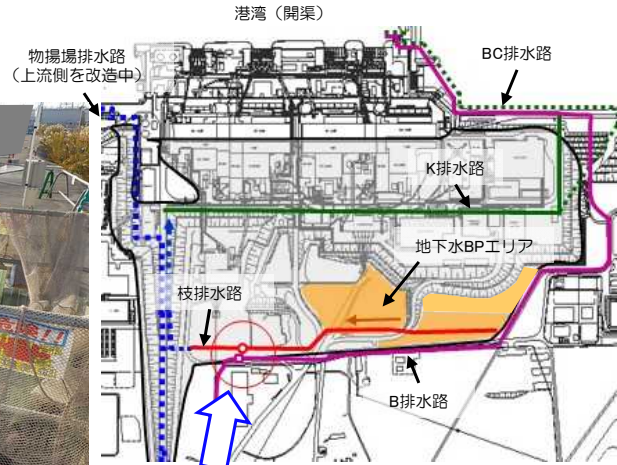
写真

- 強い降雨時に、ポンプの最大移送能力を超える流量となり、仮堰からの一部排水事象が数回発生したことを受けて、追加対策を実施。
- 新設排水路が完成するまでの暫定対策として、地下水BPエリアの枝排水路の集水桝から、B排水路の中継ピットまでポンプ移送を行う。(10月30日設置完了。11月2日の降雨時に自動起動試験を実施し運用中)

- ・ポンプ：4台
- ・移送配管：約20m
- ・電源：仮設ディーゼル発電機：1台
同予備機：1台
