福島第一原子力発電所 免震重要棟電源盤からの発煙について

(要因調査および再発防止対策)

2015年12月24日
東京電力株式会社

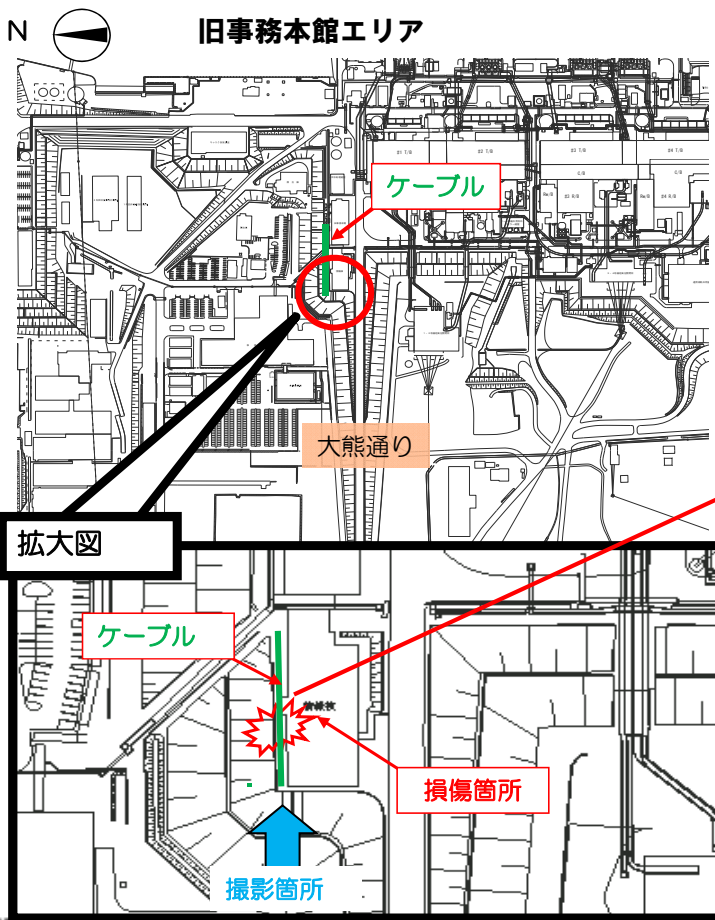
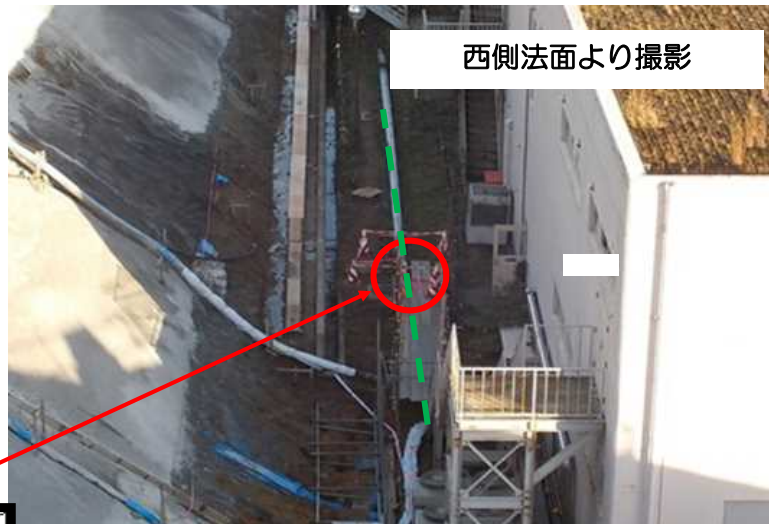
1. 事象発生場所

- 発生日時 : 2015年11月19日(木) 13時09分頃(地絡警報発生)
- 発生場所 : 旧事務本館一情報棟裏(北側)
- 発生状況 : 2015年11月19日13時09分頃、1～4号集中監視室にて「所内共通 M/C1A」地絡が発生した。同時刻に構内排水路新設工事を行っていた元請作業員より、トラロープ用ピンを地面に刺していたところ、誤って電源ケーブルに刺したとの連絡が当社緊急時対策本部に入った。

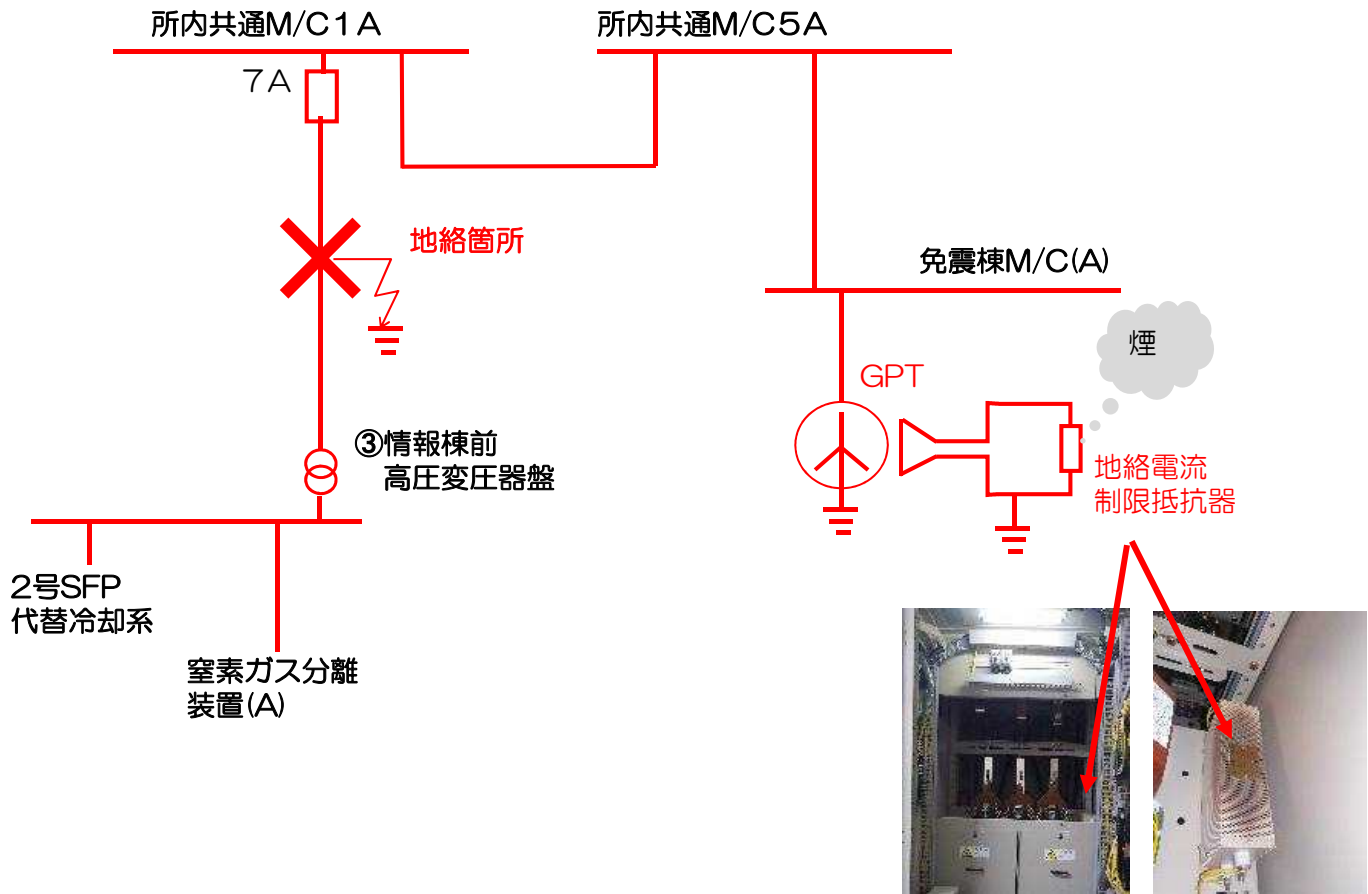
1-2. 電気系統概略図

- 13:09 所内共通M/C1A地絡発生
- 13:20頃 免震棟1階電源室内のA系変圧器一次高圧盤から発煙があることを確認
(発煙は発見後まもなく停止した)
- 13:26 現場作業中の作業員より高圧ケーブルに誤ってトラロープ用ピンを刺したとの連絡あり(13:10頃に刺した)
- 13:33 119番通報
- 13:55 富岡消防署現場到着
- 14:14 2号SFP停止(プール水温度23℃、温度上昇率0.133℃/h)
- 14:39 窒素ガス分離装置(A)停止
- 14:41 所内共通M/C1A-7Aしゃ断器解放(地絡復帰)
- 15:54 2号SFP起動(プール水温度23℃)
