福島第一構内道路脇における側溝付近からの火災について

2015年4月30日
東京電力株式会社

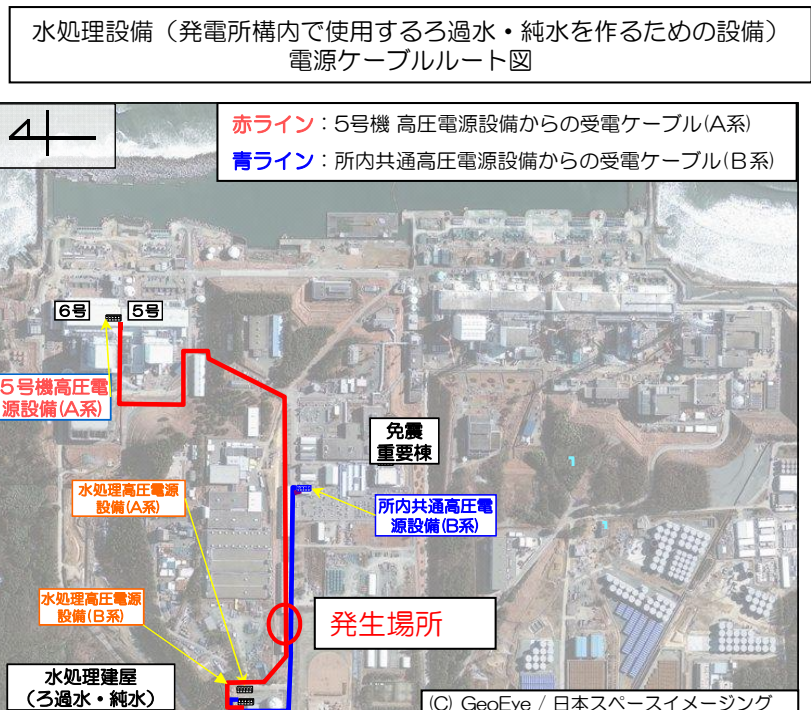
- 発生日時 : 2015年3月29日(日) 20:05頃
- 発生場所 : 免震重要棟から西側へ向かう道路脇の側溝
- 延焼範囲 : 約5m(水処理高圧電源設備(A系)ケーブル※他)
- 主な時系列 :
- 3/29
- 20:05 5号機 高圧電源設備(A系) **地絡警報発生**
 - 20:37 当社社員よりケーブル**火災の一報あり**
 - 20:41 水処理高圧電源設備(A系) スイッチ「切」操作 **警報クリア**
 - 20:57 **初期消火活動開始**
 - 21:26 現場**発煙なし**を確認
 - 21:45 公設消防が現場到着
 - 22:10 公設消防撤収(鎮火確認については、敷鉄板をはがした後、写真にて確認)
- 3/30
- 00:24 A系からB系に電源切替
 - 16:50 **消防にて本事象は「火災」と判断**
- 4/7
- 14:00 消防確認(切り出し後のケーブル焼損部位)

※発電所構内で使用するろ過水・純水を作るための設備に電源を供給するケーブル
