# 福島第一原子力発電所 1号機 オペフロ南東側他の調査結果について

東京電力ホールディングス株式会社

2016.05.26

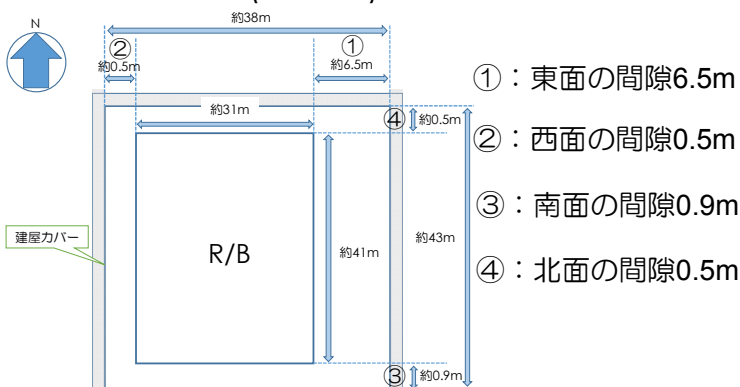
図1 建屋カバーと既存原子炉建屋の間隙

また、南西側は建屋カバーと既存原子炉建屋との間隙が狭く、ポールカメラ(長さ約6.5m/幅約1.5m)を吊り下ろせない(図1参照)ことから、壁パネル取り外し後にオペフロ南西部調査(図2参照)を計画する。
