3号機 原子炉建屋 1階 高所除染装置（ドライアイスブラスト装置） 実機検証結果について

2016年5月26日
東京電力ホールディングス株式会社

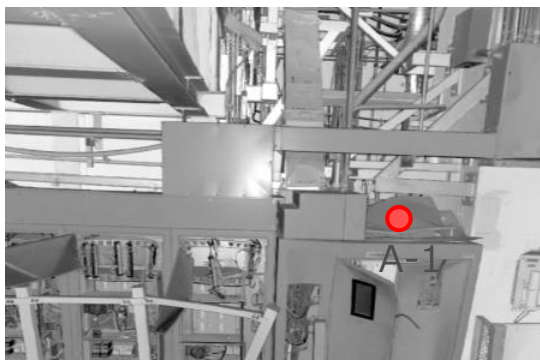
測定ポイント

2-3 吸引除染の除染効果(⑭南東側MCC盤上面の例)

除染後の写真を見ると盤上面のほこりを部分的に吸引したものの、線量率測定結果では効果が見られなかった。

盤上面が変形しており、吸引できたのが、凸部に限定されたのが要因と考えられる。

ポイント	$\beta + \gamma$ 線量率(β 線量率) (mSv/h)		γ 線量率(mSv/h): 参考	
	除染前	除染後	除染前	除染後
A-1	40(21)	44(24)	19.2	20.0

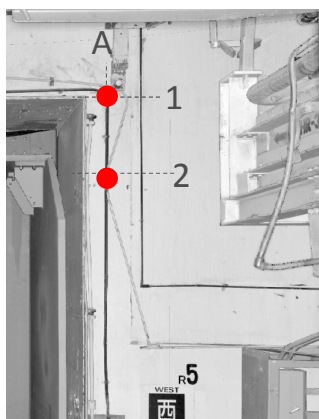
測定ポイント

2-4 吸引除染の除染効果(②搬入口北西側壁面の例)

A-2の電線管に付着していたほこりを局部吸引ノズルで吸引することで、一定の効果が見られた。

DF評価値(除染前後のβ線量率で評価):2.1(除去率53%)

A-1は、①(搬入口扉枠上部)の残留汚染の影響により、A-2に比較して効果は低かった。

DF評価値(除染前後のβ線量率で評価):1.5(除去率36%)

ポイント	$\beta + \gamma$ 線量率(β 線量率) (mSv/h)		γ 線量率(mSv/h) : 参考	
	除染前	除染後	除染前	除染後
A-1	73(61)	52(40)	11.7	12.3
A-2	45(34)	27(16)	10.3	11.2

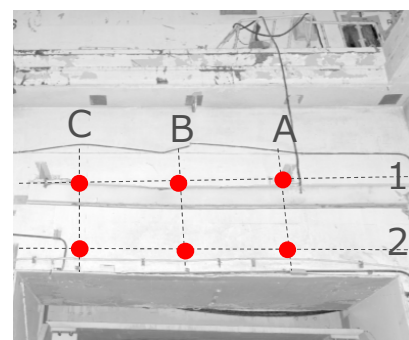
測定ポイント

2-5 吸引除染の除染効果(③搬入口上部の例)

B-1,C-1の電線管上部の堆積ほこりの吸引作業においては、一定の除染効果が見られた。

DF評価値(除染前後のβ線量率で評価):1.4~1.9(除去率30~47%)

A-2,B-2,C-2の部分は、コンクリート粉やコンクリート片が溜まっており、これらを除去することで、大きな効果が期待できたが、準備した局部吸引ノズルだけでは、比較的大き目のガレキが吸引回収できなかったことから、効果は限定的であった。

局部吸引ノズルでの吸引作業中にガレキによる吸引ホースの閉塞が発生。このため、局部吸引ノズルの開口部にメッシュを取付け、ホースの閉塞防止を図った。これにより、少し大きめのガレキは残留しており、対策が必要である。(検討中)

ポイント	$\beta + \gamma$ 線量率(β 線量率) (mSv/h)		γ 線量率(mSv/h) : 参考	
	除染前	除染後	除染前	除染後
A-1	41(31)	44(33)	10.2	11.3
A-2	52(40)	34(22)	12.0	12.0
B-1	55(45)	34(24)	10.5	10.0
B-2	52(38)	57(45)	13.9	12.3
C-1	56(46)	42(32)	9.7	10.2
C-2	57(45)	38(26)	12.0	12.1

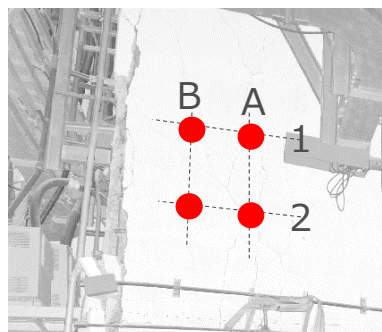
測定ポイント

2-6. ドライアイスブラスト除染の除染効果 (⑦エレベータホール上部壁面)

DF評価値(除染前後のβ線量率で評価): 1~1.6(ドライアイス) (除去率0%~36%)
 除染効果にばらつきが見られ、壁面のひび割れ部に残留する汚染の影響が考えられる。

ポイント	β+γ線量率(β線量率) (mSv/h)		γ線量率(mSv/h) : 参考	
	除染前	除染後	除染前	除染後
A-1	20(9)	17(8)	10.5	9.5
A-2	17(7)	15(7)	10.3	8.2
B-1	22(11)	17(7)	10.9	10.0
B-2	18(7)	15(6)	10.9	8.7

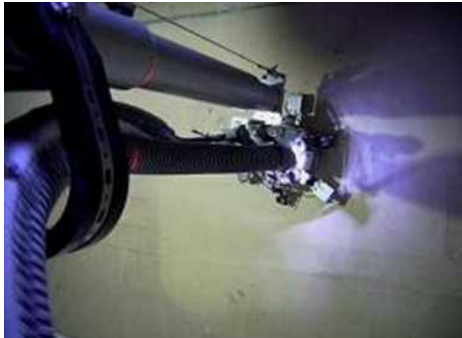
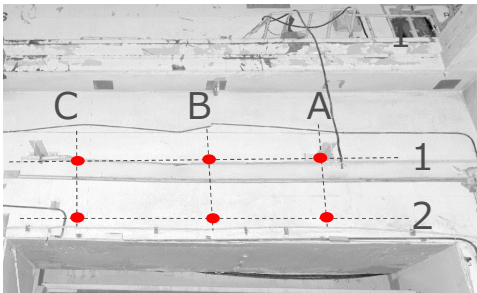
測定ポイント

2-7. ドライアイスブラスト除染の除染効果 (③搬入口上部壁面)

壁面の固着汚染に有効であることを確認した。ドライアイス除染は実施中にノズル詰まりが生じ、中断している。
 DF評価値(除染前後のβ線量率で評価): 2.4~3.6(ドライアイスブラスト) (除去率58%~72%)
 4.5~5.1(吸引+ドライアイスブラスト) (除去率78~80%)

ポイント	β+γ線量率(β線量率) (mSv/h)			γ線量率 (mSv/h): 参考		
	除染前	吸引 除染後	ドライアイスブラスト 除染後	除染前	吸引 除染後	ドライアイスブラスト 除染後
A-1	41(31)	44(33)		10.2	11.3	
A-2	52(40)	34(22)		12.0	12.0	
B-1	55(45)	34(24)	17(10)	10.5	10.0	6.8
B-2	52(38)	57(45)		13.9	12.3	
C-1	56(46)	42(32)	16(9)	9.7	10.2	6.9
C-2	57(45)	38(26)		12.0	12.1
