# 逆洗弁ピットの水位低下に関する対応状況について

2016年7月28日

## 東京電力ホールディングス株式会社

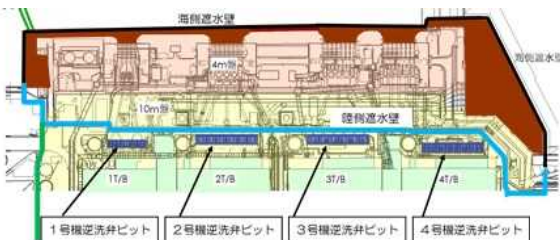
【逆洗弁ピットの位置】

- 1～4号機タービン建屋東側に設置されている逆洗弁ピット内に溜まった雨水について、4月～5月にかけて水位の低下を確認したことから、監視を強化するとともに、1号機の次に溜まり水の放射性物質濃度が高い3号機を優先して水の一部移送及び屋根かけを実施。
