# 雑固体廃棄物焼却設備の手動停止について

2016年8月25日

## 東京電力ホールディングス株式会社

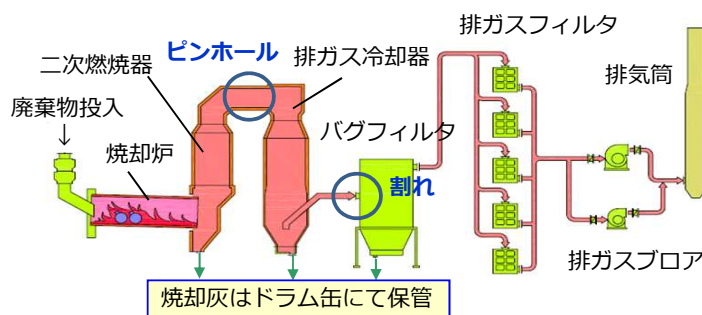
- 運転中の雑固体廃棄物焼却設備 B系において、二次燃焼器と排ガス冷却器の接続部下部に水滴跡を発見し、その後、伸縮継手にピンホールがあることを確認したため、B系を停止した。
- 他の伸縮継手を確認したところ、排ガス冷却器とバグフィルタ接続部の伸縮継手（A系・B系）に割れがあることが確認されたことから、A系を停止した。
