雑固体廃棄物焼却設備の点検状況について

2016年9月29日

東京電力ホールディングス株式会社

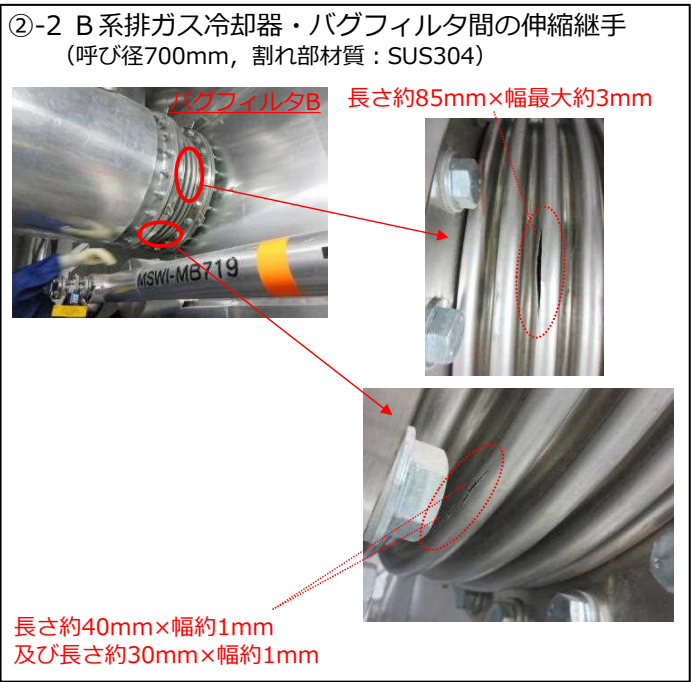
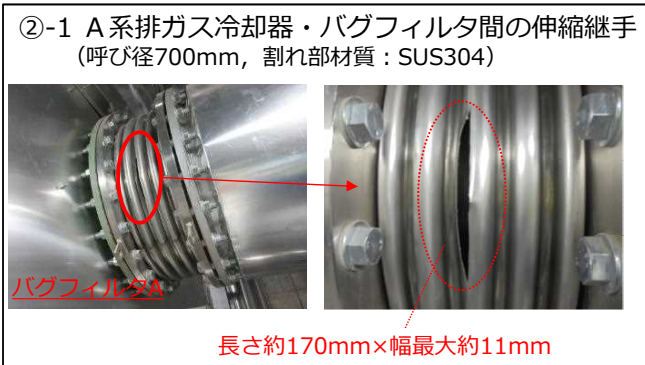
- 運転中の雑固体廃棄物焼却設備 B系において、二次燃焼器と排ガス冷却器の接続部下部に水滴跡を発見し、その後、伸縮継手にピンホールがあることを確認したため、B系を停止した。
- 他の伸縮継手を確認したところ、排ガス冷却器とバグフィルタ接続部の伸縮継手（A系・B系）に割れがあることが確認されたことから、A系を停止した。

➤ ピンホールによる床面滴下跡をスミヤ測定した結果, 検出限界値未満であること, 割れについては, インリーク(系統内は負圧維持)していることを確認している。

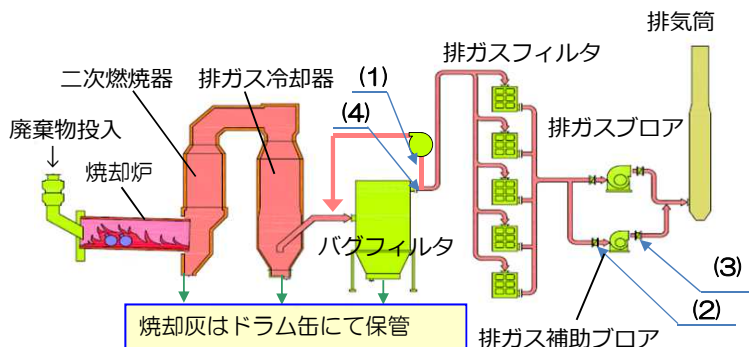
<排ガス補助ブロアB吸込部 (外面)>

水平展開として、焼却設備に使用されている金属製伸縮継手 (35個) について、外観確認を実施した結果、以下の部位の伸縮継手 ((1)~(3)) にひび等が発生していることを確認。また、PT検査の結果、バグフィルタB出口部の伸縮継手 ((4)) のベローズ部にも指示模様があることを確認。

- ・ 内部確認の結果，ベローズ内面に茶褐色の錆・塗装とみられる剥離片を確認。
- ・ 組織観察の結果，応力腐食割れとみられる亀裂を確認。
- ・ ベローズ内面の拭き取り，分析を行った結果，腐食成分である塩化物イオン（Cl⁻）を確認。また，剥離片を分析した結果，煙道※内面の塗装成分を確認。
- ・ 伸縮継手のベローズ部は，成形後の熱処理（残留応力除去）を行っていないことを確認。

- ・ 各伸縮継手の近傍で排ガスが滞留し，部分的な温度低下により凝縮水が発生。
- ・ 凝縮水の影響により，煙道の塗装剥がれが発生。剥がれた箇所腐食が発生し，腐食生成物の一部が伸縮継手に付着。
- ・ 凝縮水に溶解した塩化水素，腐食生成物の付着により内面に孔食が発生。
- ・ 伸縮継手のベローズ部は，成形時の残留応力が作用した状態であったことから，孔食を起点として，応力腐食割れによる亀裂が進展。
