# 構内排水路の対策の進捗状況について

2016年9月29日

## 東京電力ホールディングス株式会社

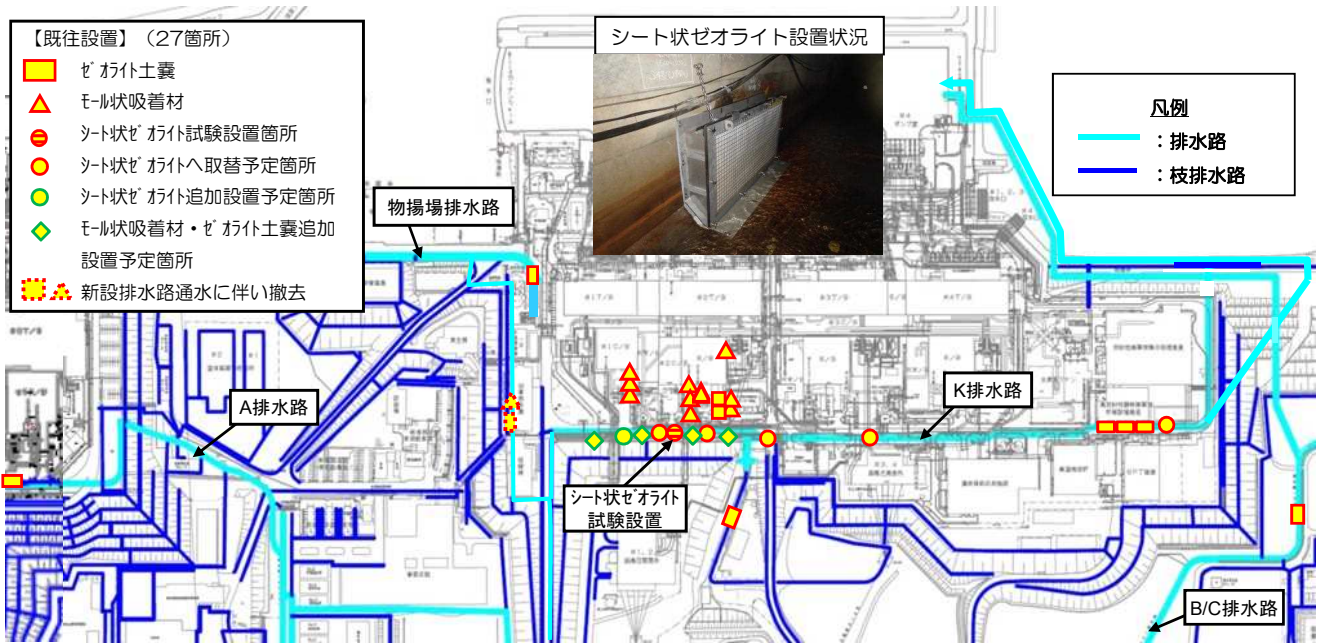
- 排水路への浄化材設置については、2015年10月16日までに濃度の高かった箇所を中心に27箇所設置済。さらに、排水濃度を考慮して浄化材の追加設置(5箇所)を実施中。
- 排水濃度の高い箇所を優先して、シート状ゼオライトへの取替(5箇所)及び追加設置(1箇所)を実施中。

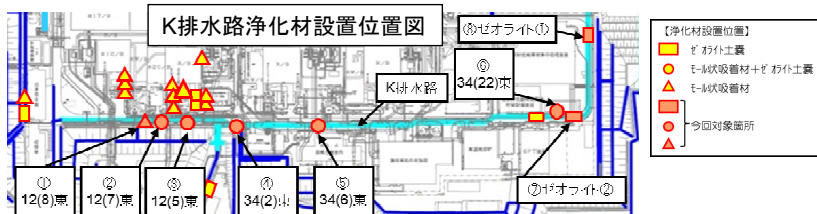
- Cs-137回収量の試算値を合計すると、 $6.5E+08Bq$ であった。
- 枝排水路の濃度に対して、浄化材の濃度はゼオライトで数百倍～数千倍、繊維状吸着材では数千倍～1万倍程度となっており、室内実験等に比べると低めであるが、現場での結果としては概ね期待通り。
- 浄化材の設置は、流入水の濃度の高い枝管中心に設置することが効果的であることを確認した。

- 浄化材の性能には大きな違いは無く、設置場所の状況に合わせて適切な浄化材を選定する。
- 今回、清掃の際に浄化材を交換した結果、設置から交換まで1年となった。設置後の浄化材の効果は時間とともに低下すると考えられることから、今後は1～2ヶ月おきに浄化材の一部を採取、分析し、吸着性能を確認しながら、必要な時期に交換を行う。

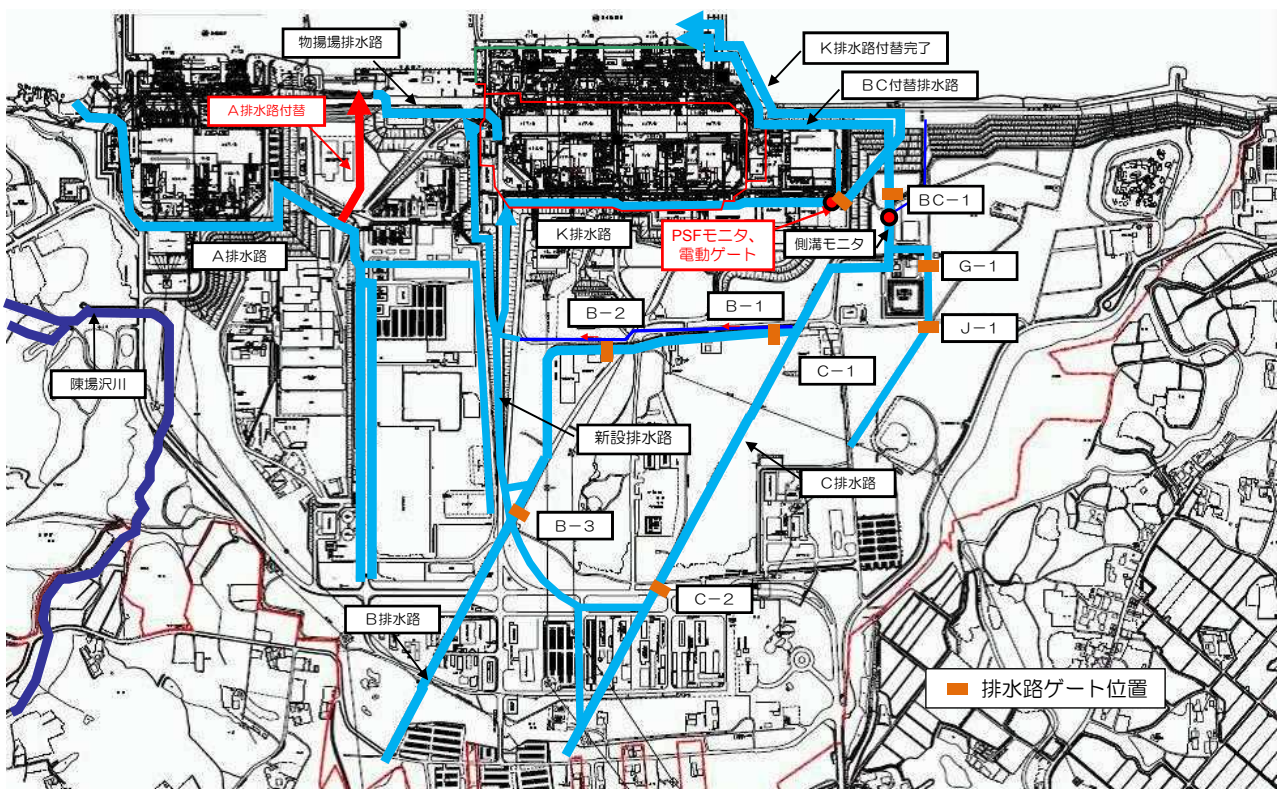
## 2-2-1. 港湾内での排水管理

- 物揚場排水路に付け替えた新設排水路の水質確認を行った。
- 西側エリアからの排水には、セシウムは検出されなかった。
- 降雨後に採水した結果では、汐見坂方面の側溝から流入する排水には若干のセシウムが確認されたものの、物揚場排水路側への排水については低濃度であった。 ※付け替え前後で有意な変化なし。
