敷地境界連続ダストモニタ警報発生に伴う原因と対策について

2016年9月29日

東京電力ホールディングス株式会社

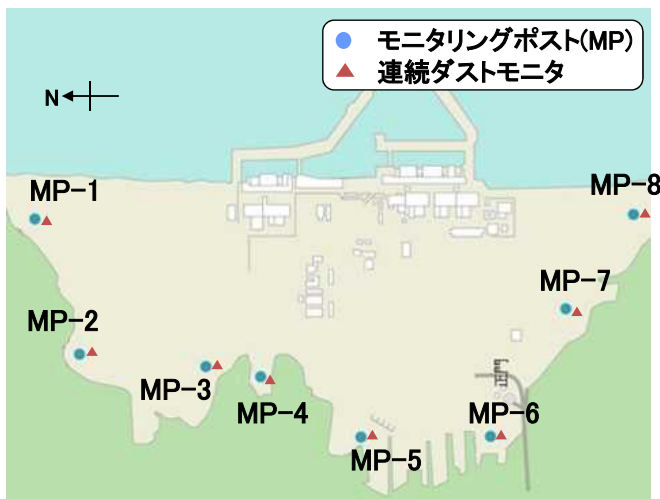
- 3号機原子炉建屋オペフロ作業時のダスト飛散事象に鑑み、ダスト濃度をリアルタイムで監視することを目的に、1号機カバー解体作業に合わせて設置（2014年9月に5台導入し、2015年5月に3台追加設置）
- 天然核種の影響をリアルタイムで除外できる本機を選定（事故前にMP3・MP8近傍に設置されていたダストモニタは、天然核種の影響を除外するため、6時間集塵後6時間放置した後に測定）
- 連続ダストモニタの設置場所

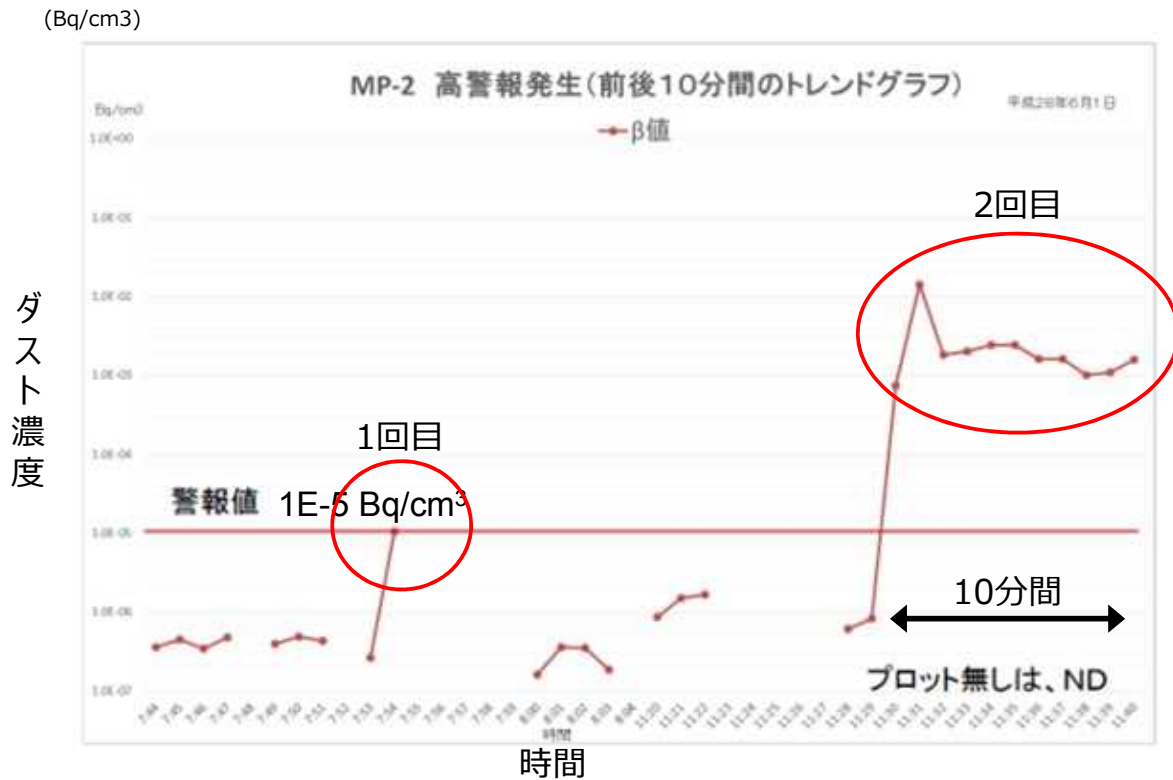
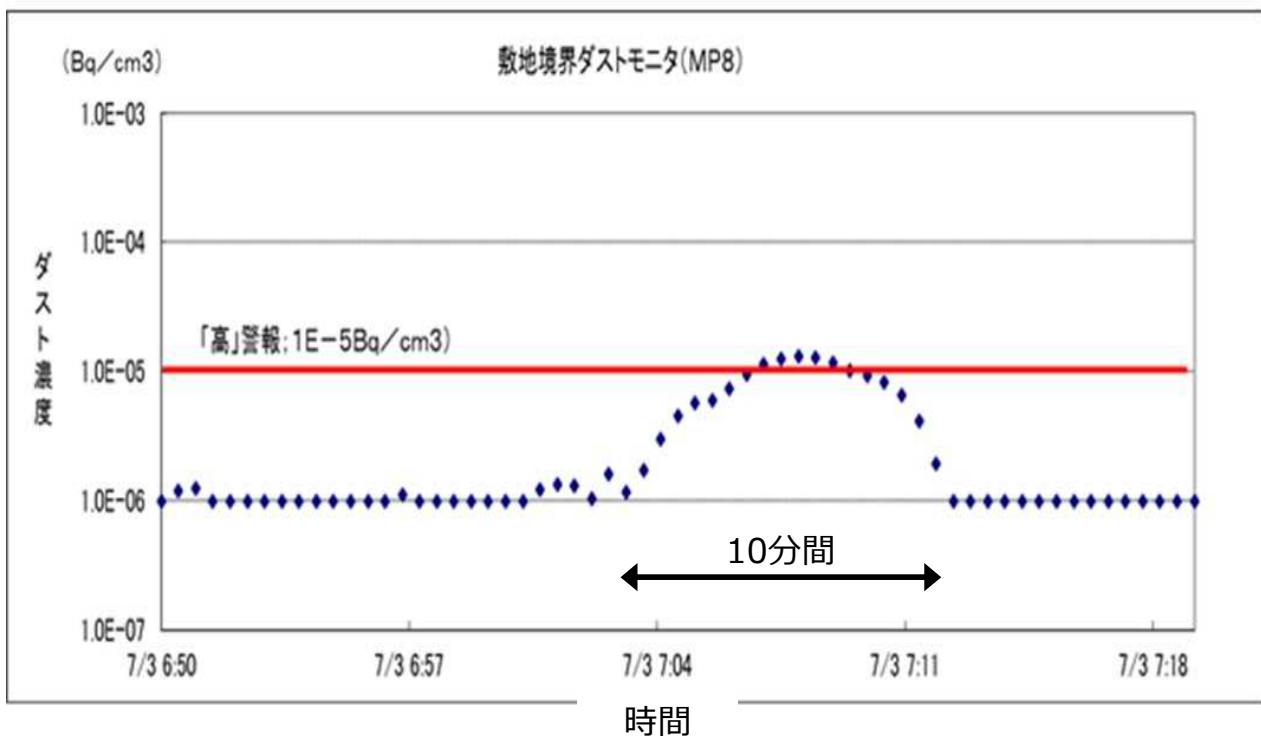
発生日時	発生場所	調査状況	推定原因
2016年1月13日 12時39分頃	MP-7 近傍	<ul style="list-style-type: none"> ○作業状況：構内にてダストが舞い上がる作業はなかった。 ○風 向：南南東からの風、4.3m/s (構外から風) ○他モニタの状況：当該モニタ以外の敷地境界ダストモニタ、モニタリングポスト、構内ダストモニタ等に有意な上昇なし。 ○集塵ろ紙分析結果：人工核種が検出 Cs-134：2.0×10^{-6}Bq/cm³ Cs-137：8.9×10^{-6}Bq/cm³ ○その他：警報発生時、ダンプカー3台が通過した。 ○砂塵の分析結果（MP7近傍道路路面砂塵（土埃）） Cs-134：4.7×10^5Bq/kg Cs-137：2.1×10^6Bq/kg （MP7近傍道路路面土砂） Cs-134：1.9×10^4Bq/kg Cs-137：8.9×10^4Bq/kg ○指示値の特徴：上昇後、低下しない。（減衰しない） <p style="text-align: right;">（データグラフ：参考資料：1/13 MP7近傍）</p>	ダンプカーの通過によって舞い上がった、土埃に含まれるCsの集塵による影響

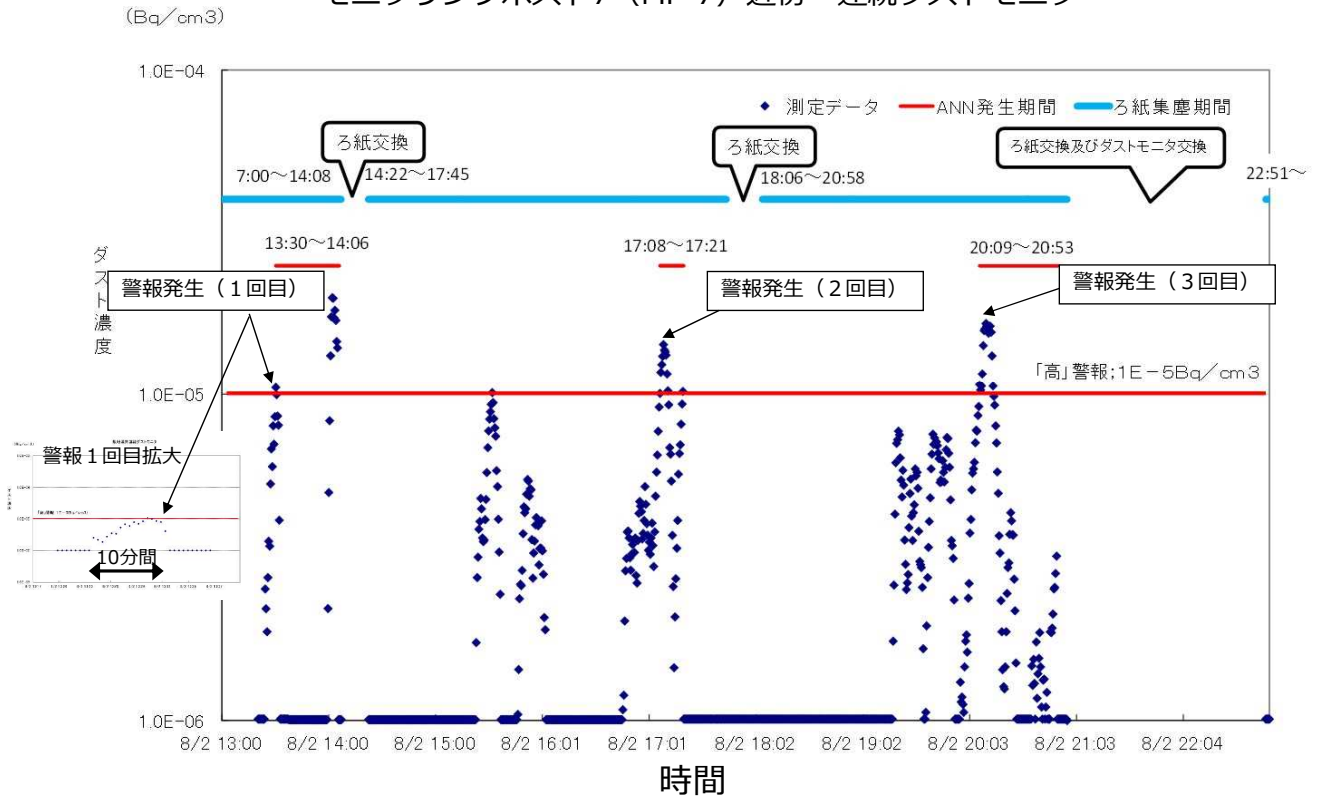
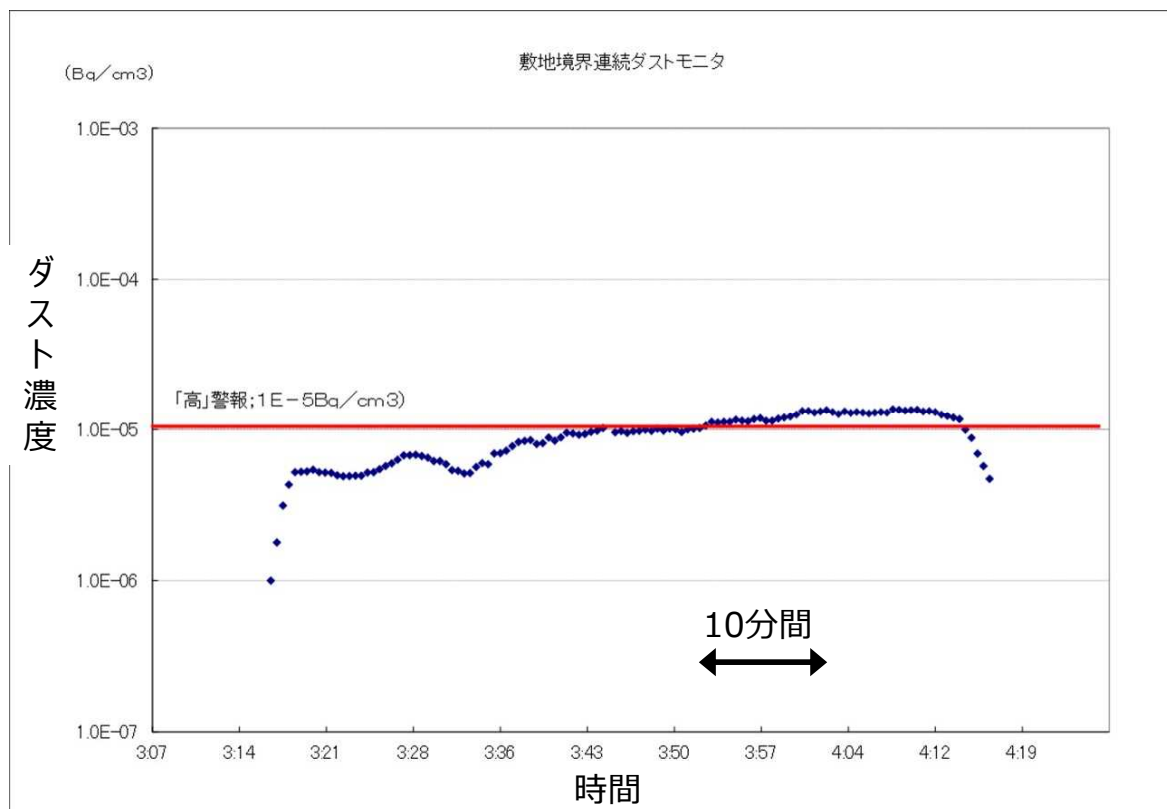
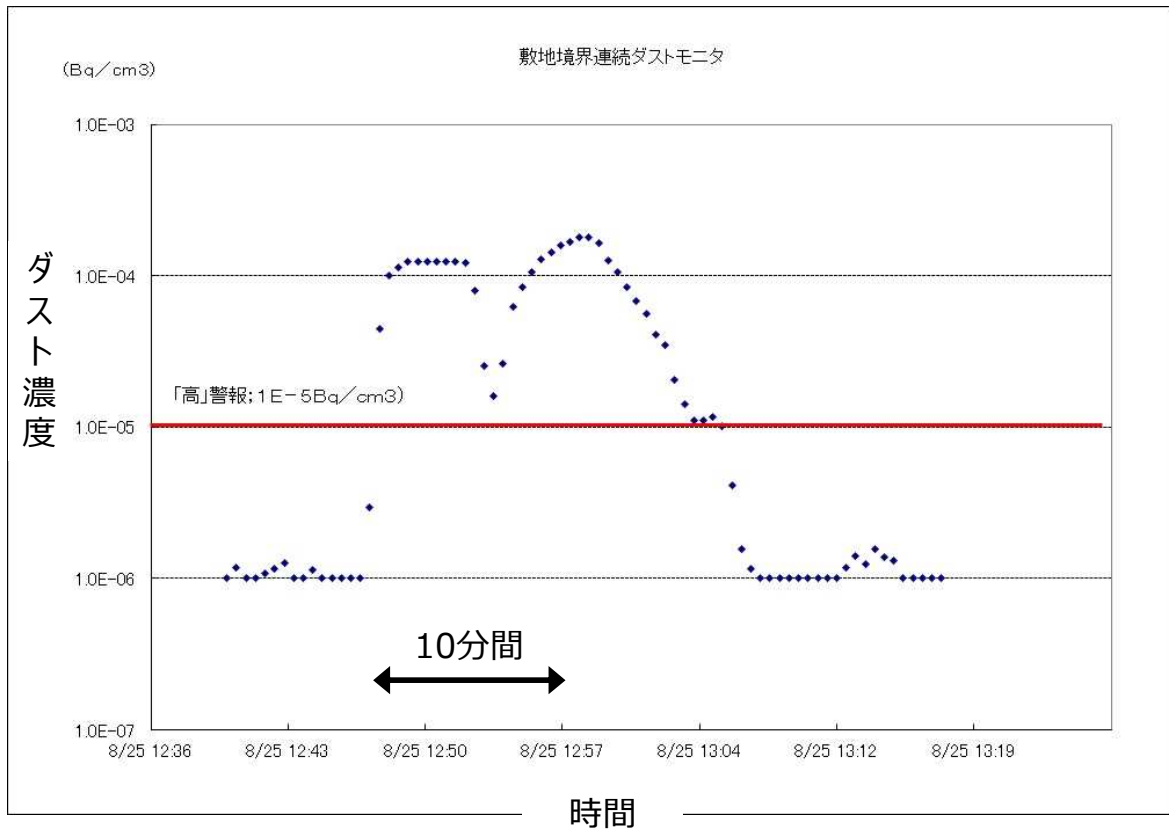
モニタリングポスト7 (MP-7) 近傍 連続ダストモニタ

発生日時	発生場所	調査状況	推定原因
2016年8月2日 1回目：13時30分頃 2回目：17時08分頃 3回目：20時09分頃	MP-7 近傍	<p>○作業状況：構内にてダストが舞い上がる作業はなかった。</p> <p>○風 向：1回目：南東からの風、2～3m/s (構外からの風) 2回目：北北東からの風、1.6m/s (構内からの風) 3回目：南西からの風、0.7m/s (構外からの風)</p> <p>○他モニタの状況：当該モニタ以外の敷地境界ダストモニタ、モニタリングポスト、構内ダストモニタ等に有意な上昇なし。</p> <p>○集塵ろ紙：1回目：人工核種のCsが検出されたが、1F敷地周辺で検出される程度。 2回目、3回目：人工核種は検出されなかった。</p> <p>○指示値：1回目～3回目すべてにおいて緩やかな上昇と下降。 (1回目は、天然核種と同様な傾向を示したが、その後変動が頻発している事から機器異常と推定)</p> <p>○詳細データを抽出し解析した結果、<u>補正用γ検出器のみ異常計数が見られた。</u></p> <p>(データグラフ：参考資料：8/2 MP7近傍)</p>	機器異常 (検出器の誤信号)

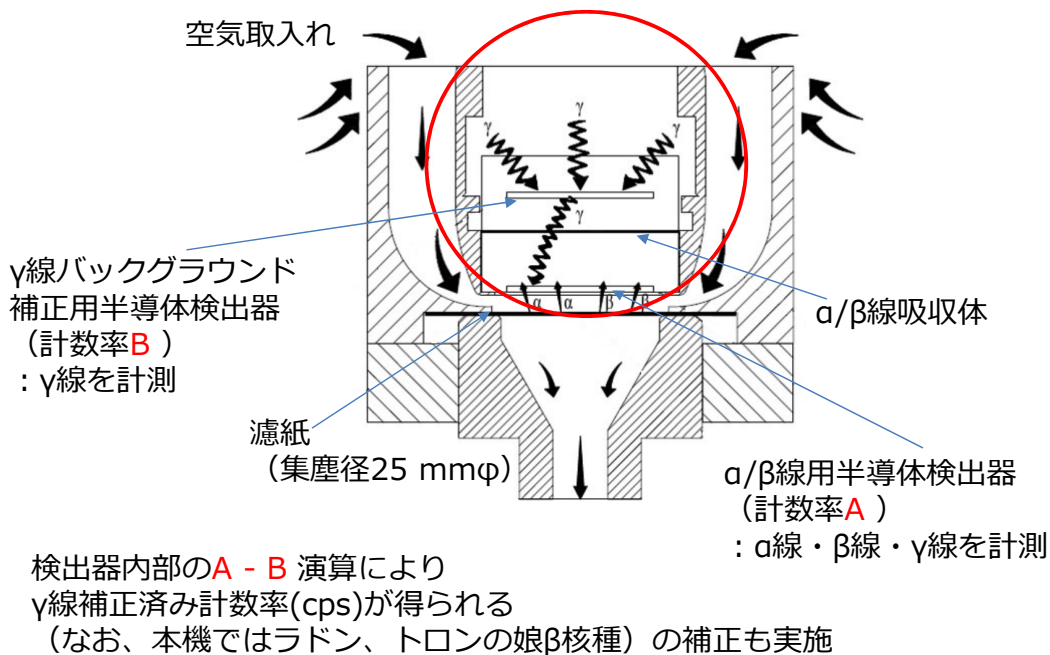
(参考) 連続ダストモニタ検出部の構造

事象	要因分類①	機器要因②	想定する事象	調査結果	評価
β 高濃度検出	機器故障	検出器	検出器(α/βおよびγ)単体の故障による異常計数	○8/2・22分 【α/β検出器】Rn/Th BGIに有意な変動はなく、β放射能濃度の上昇が見られたが補正用γ計数率の上昇によるものであり、自己診断結果、校正結果に異常はないことから要因とは考えにくい。 【γ検出器】γ計数率に変動が見られ、その後の測定で正常計数し自己診断結果で異常はないことから要因とは考えにくい。	×
		検出器ケーブルの接続不良による異常計数	ケーブルに衝撃を与えても、測定値に変動はない。 コネクタにゆるみはない。	×	
		検出器周り(検出面又はコネクタ部)の結露による異常計数	当該日(8/2・22・25)は気温27~28℃程度、湿度80~90%程度であり露点温度は24~25℃となる。MP局舎の温度は23℃程度であることから結露が発生する可能性があった。同型機を用いて8/9~検出器のコネクタ部を濡らせ試験したところ誤計数する事象が見られた。また、継続調査で検出器キャップ内に水が浸入している事が確認できた	△	
		電源ノイズによる異常計数	MP-7・8局舎内での作業は行っておらず、局舎内電源でのノイズによる影響は考えにくい。	×	
		外來ノイズ(電磁波、静電気、振動)による異常計数	MP7・8警報発生時に局舎周りで特別な作業は行われてない。	×	
	ポンプ	ポンプ動作不良で流量低下による放射能濃度上昇	ポンプが動作しない場合(流量が20L/minを下回る場合も含む)は「機器異常警報」が発報するが、機器異常警報ははつこの時流量に有意な変動はない。	×	
		流量計動作不良で見かけの流量低下による放射能濃度上昇	流量計の動作不良は見られず、流量に有意な変動はなかった。	×	
		ろ紙の急激なつまりや不具合で流量低下による放射能濃度上昇	流量は30L/min設定されており、流量は20L/minを下回ると機器異常警報が発報するが、警報も出てなければ、ろ紙詰まりも無かった。	×	
	内部処理	機器内電子回路	電子回路故障による誤計数	自己診断結果で異常はない。	×
