雑固体廃棄物焼却設備の対応状況について

2016年10月27日

東京電力ホールディングス株式会社

事象概要

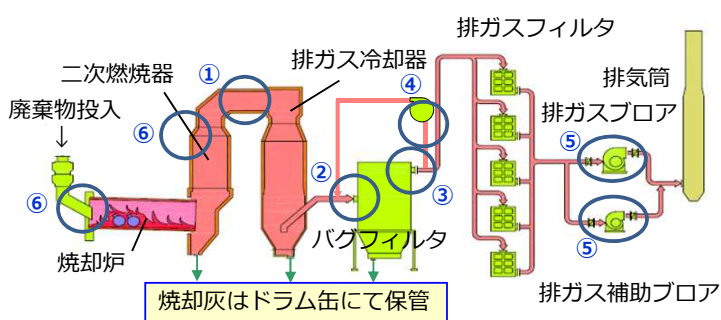
- 2016年3月より運転開始している雑固体廃棄物焼却設備は、使用済保護衣（カバーオール）を中心に焼却運転を行っていた。
- 定期点検後の起動中、8/9に二次燃焼器と排ガス冷却器接続部の伸縮継手（B系）にピンホールが発見され、8/10に排ガス冷却器とバグフィルタ接続部の伸縮継手（A・B系）に割れが確認されたことから設備を停止した。調査の結果、それぞれ孔食、応力腐食割れによるものと推定された。
- 水平展開にて他機器の調査を行ったところ、他のステンレス製伸縮継手、小口径配管、機器ノズルにおいても、応力腐食割れが確認された他、煙道※内面の塗装剥離、腐食も確認された。
※煙道：排ガスが流れる配管

部位	事象
① 二次燃焼器・排ガス冷却器間の伸縮継手（B）	孔食（SUS316L）
② バグフィルタ入口部の伸縮継手（A・B）	応力腐食割れ（SUS304）
③ バグフィルタ出口部の伸縮継手（B）	応力腐食割れ（SUS304）
④ バグフィルタ出口温風循環ラインの伸縮継手（A・B）	応力腐食割れ（SUS304）
⑤ 排ガス補助ブローア前後の伸縮継手及び周辺の小口径配管（A・B）	応力腐食割れ（SUS304）
⑥ 二次燃焼器機器ノズル（A・B） 入口フード機器ノズル（B）	応力腐食割れ（SUS304）
- 煙道の一部（排ガス冷却器～排気筒）	塗装剥離・腐食（炭素鋼）

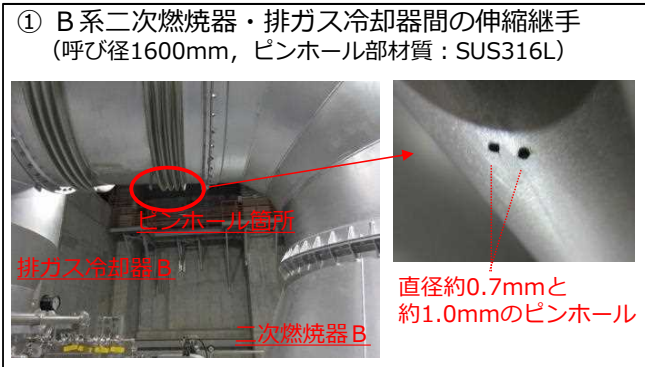
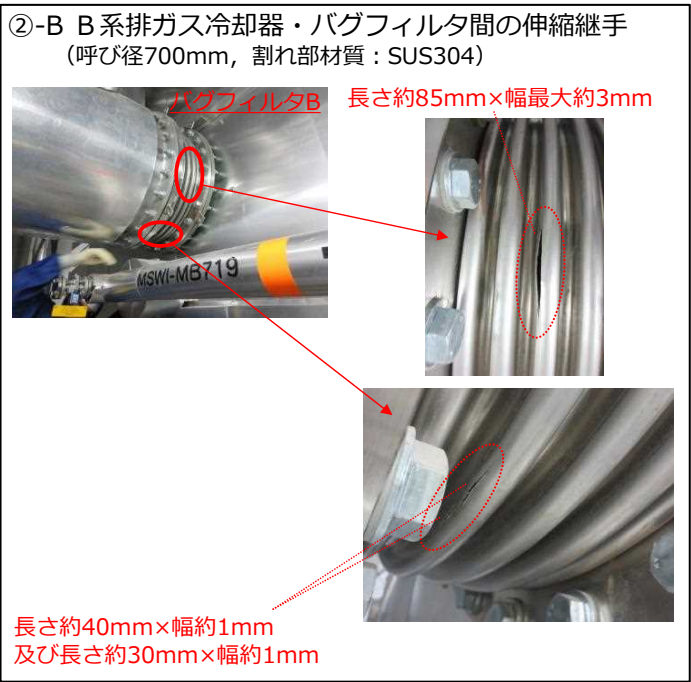
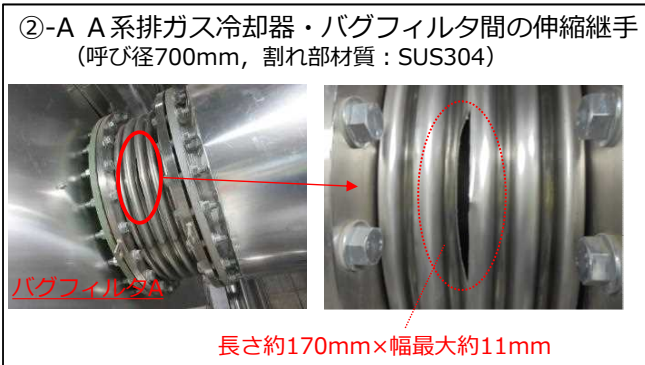
➤ ピンホールからの滴下跡をスミヤ測定した結果、放射性物質の検出限界値未満であったこと、割れについては、インリーク（系統内は負圧維持）であったことを確認している。

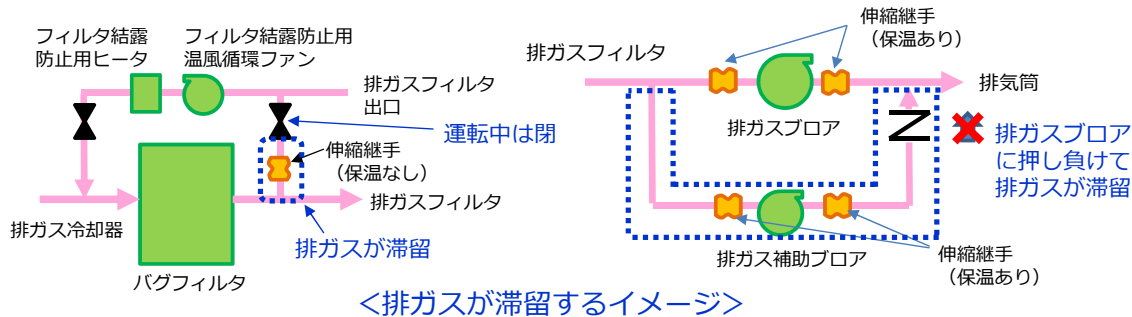
以下の通り、環境、応力、材料の3因子が重畳し、応力腐食割れが発生した。(②~⑥)

I 塩化物イオンを含む凝縮水の発生 (環境因子)

- ・ バグフィルタ手前で吹き込む消石灰が、排ガスに含まれる塩化物と反応して、塩化カルシウムとなり、系統の一部に付着した。外気で冷却される伸縮継手内表面において、排ガス中の水蒸気を吸収して潮解し、高濃度の塩化物イオンを含む水溶液が発生した。(②、③)
- ・ 系統上排ガスが滞留する部分にて、長時間の滞留により温度低下が発生する箇所があった。温度低下の結果、発生した凝縮水に塩化物イオンが溶解・蓄積した。(④、⑤)
- ・ 計装用分岐座や機器ノズル等、排ガスの滞留、冷却が発生しうる箇所で局所的に凝縮水が発生し、塩化物イオンが溶解・蓄積する構造であった。(⑤、⑥)

II 残留応力の作用 (応力因子)

- ・ 伸縮継手のベローズ部は、成形後の熱処理 (残留応力除去) を行っていなかった。(②~⑤)

- ・残留応力を軽減するため、伸縮継手ベローズ部は加工後に固溶化熱処理を行う
