タービン建屋東側における 地下水及び海水中の放射性物質濃度の状況について

2016年10月27日

東京電力ホールディングス株式会社

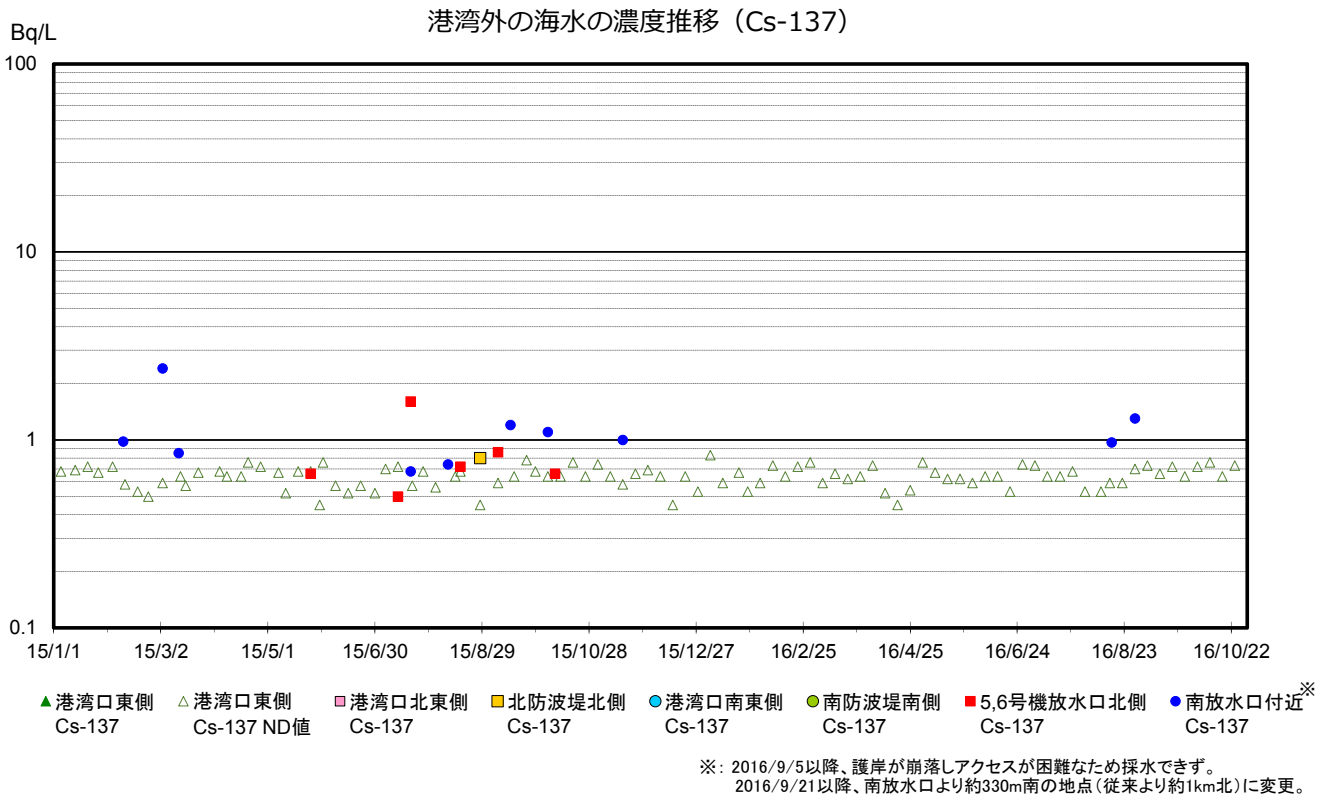
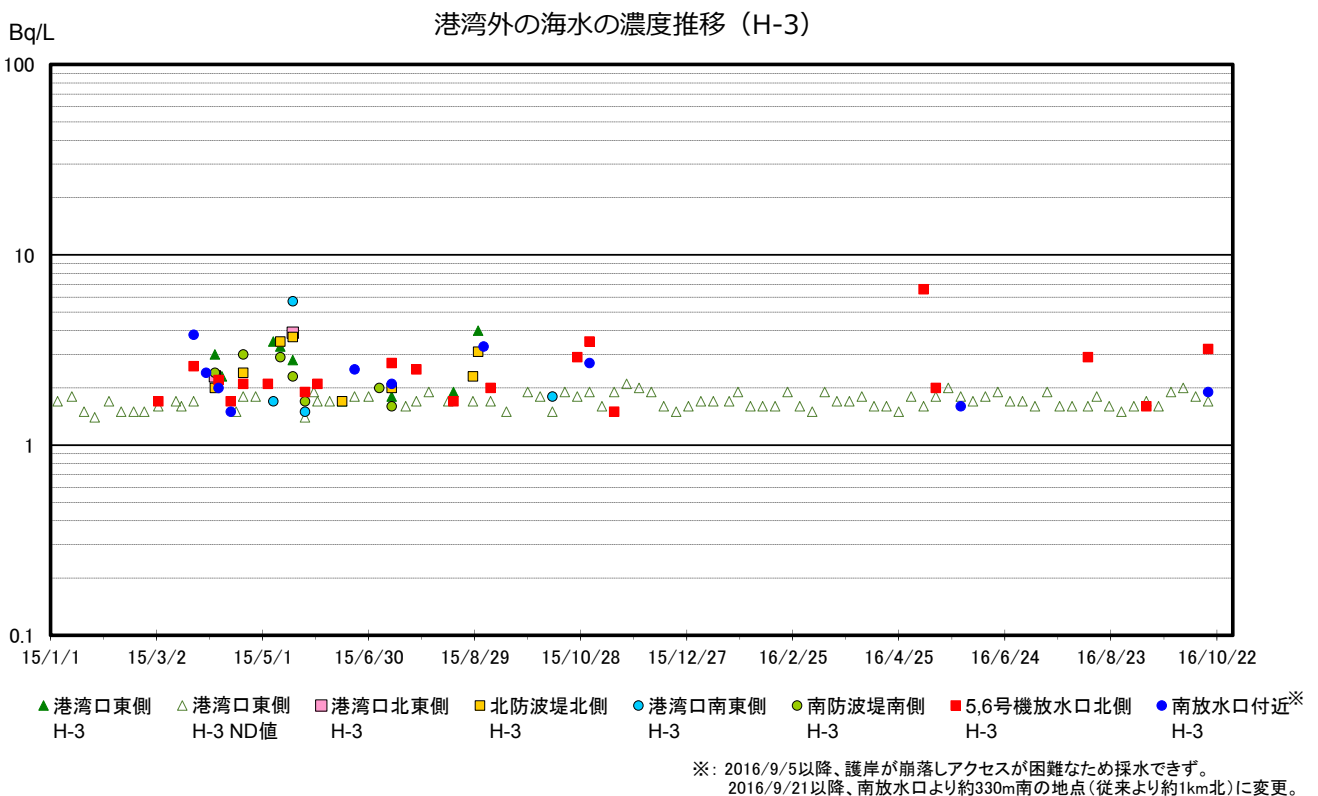
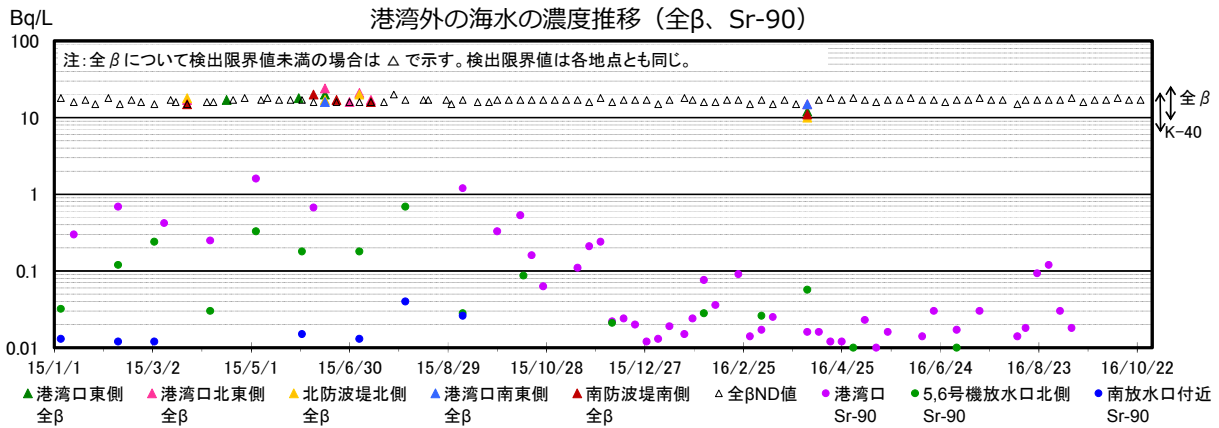
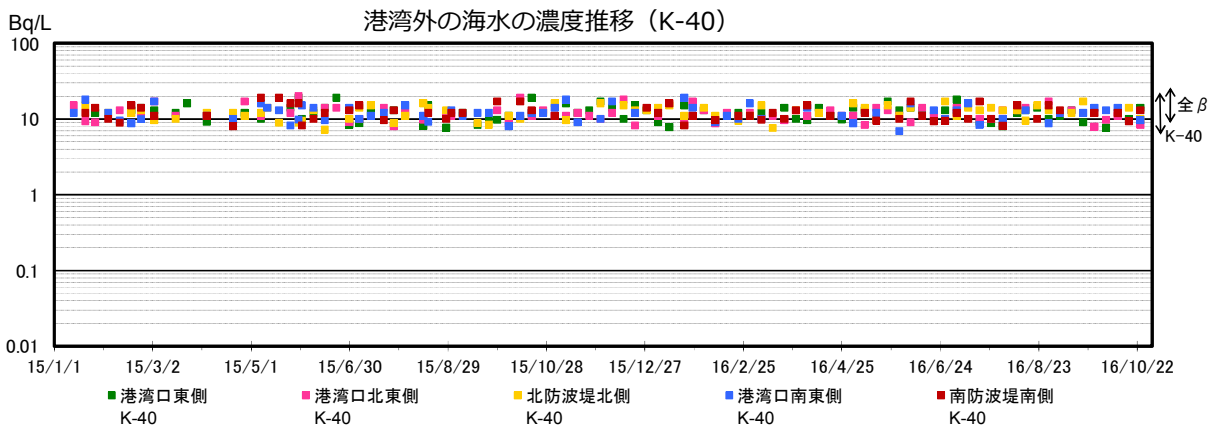
- 東波除堤北側と同レベルで低い濃度で推移しているが、大雨時にCs-137濃度、全β濃度の上昇が見られる。
- 海側遮水壁鋼管矢板打設・継手処理の完了後、濃度の低下が見られる。

- 低い濃度で推移しているが、大雨時にCs-137濃度の上昇が見られる。
- 海側遮水壁鋼管矢板打設・継手処理の完了後、濃度の低下が見られる。

- これまでの変動の範囲で推移している。

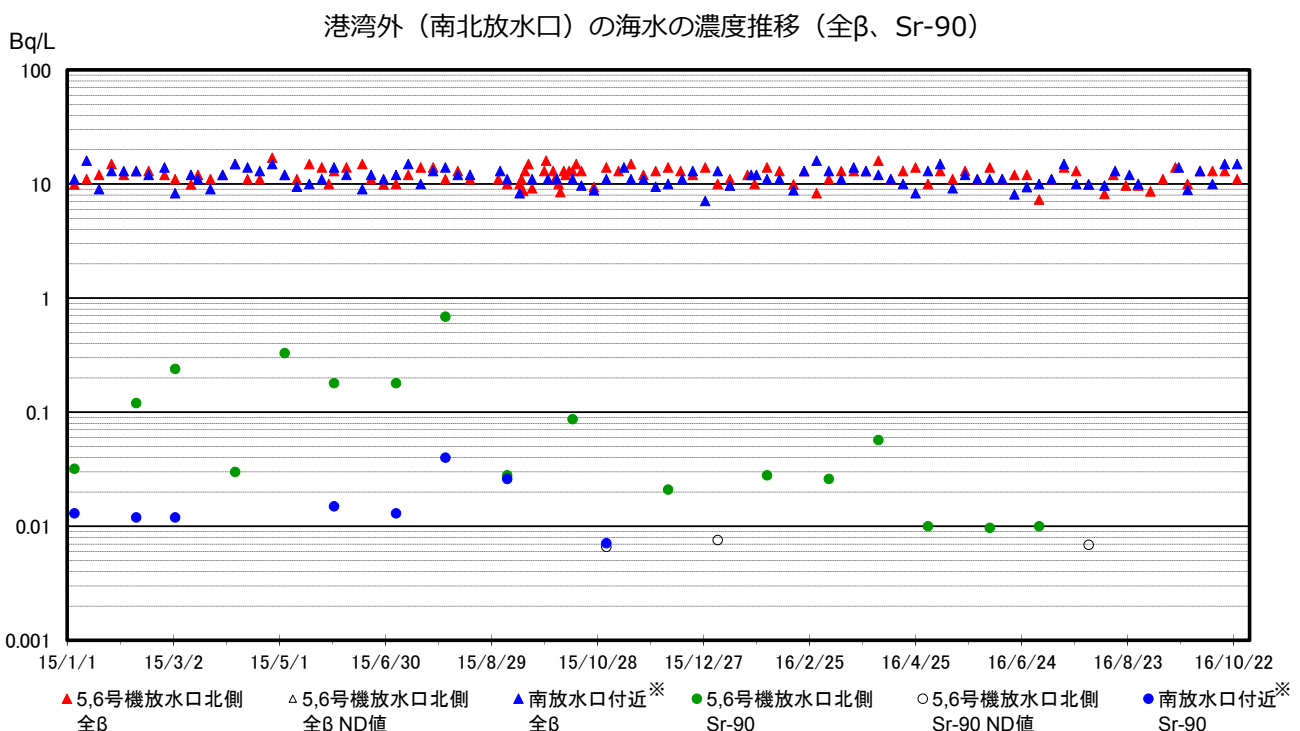
注: 2013/12/10以降、5,6号機放水口北側、南放水口付近について全βの検出限界値を見直し(20→5Bq/L)。※: 2016/9/5以降、護岸が崩落しアクセスが困難なため採水できず。全βについて検出限界値未満の場合は△で示す。検出限界値は各地点とも同じ。2016/9/21以降、南放水口より約330m南の地点(従来より約1km北)に変更。Sr-90について検出限界値未満の場合は○で示す。検出限界値は各地点とも同じ。
