# 福島第一原子力発電所構内の線量状況について

2016年10月27日

## 東京電力ホールディングス株式会社

### 1. 概要

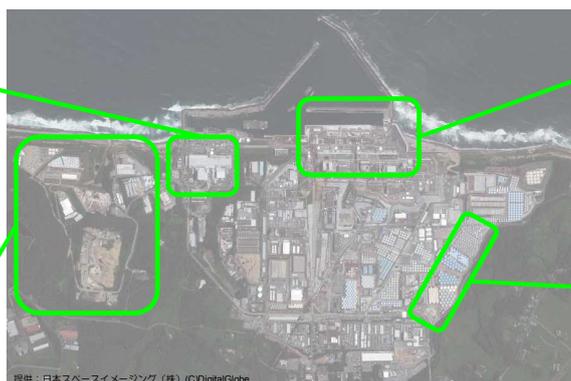
構内の線量低減状況を把握するため、構内全体の線量を定期的に測定し、線量データを更新しているが、今回は56号機周辺（下図①）、敷地北側エリア（下図②）、1～4号機周辺（下図③）、Jタンクエリア（下図④）の線量状況を確認した。

線量測定箇所①  
56号機周辺  
(2016.7月測定)  
※前回, 2014.10月測定

線量測定箇所②  
敷地北側エリア  
(2016.7～9月測定)

線量測定箇所③  
1～4号機周辺  
(2016.9～10月測定)

線量測定箇所④  
Jタンクエリア  
(2016.9月測定)  
※前回, 2014.6月測定
