多核種除去設備

鉄共沈処理配管溶接部から堰内への滴下事象（続報）

－配管溶接部の調査結果－

2016年11月24日

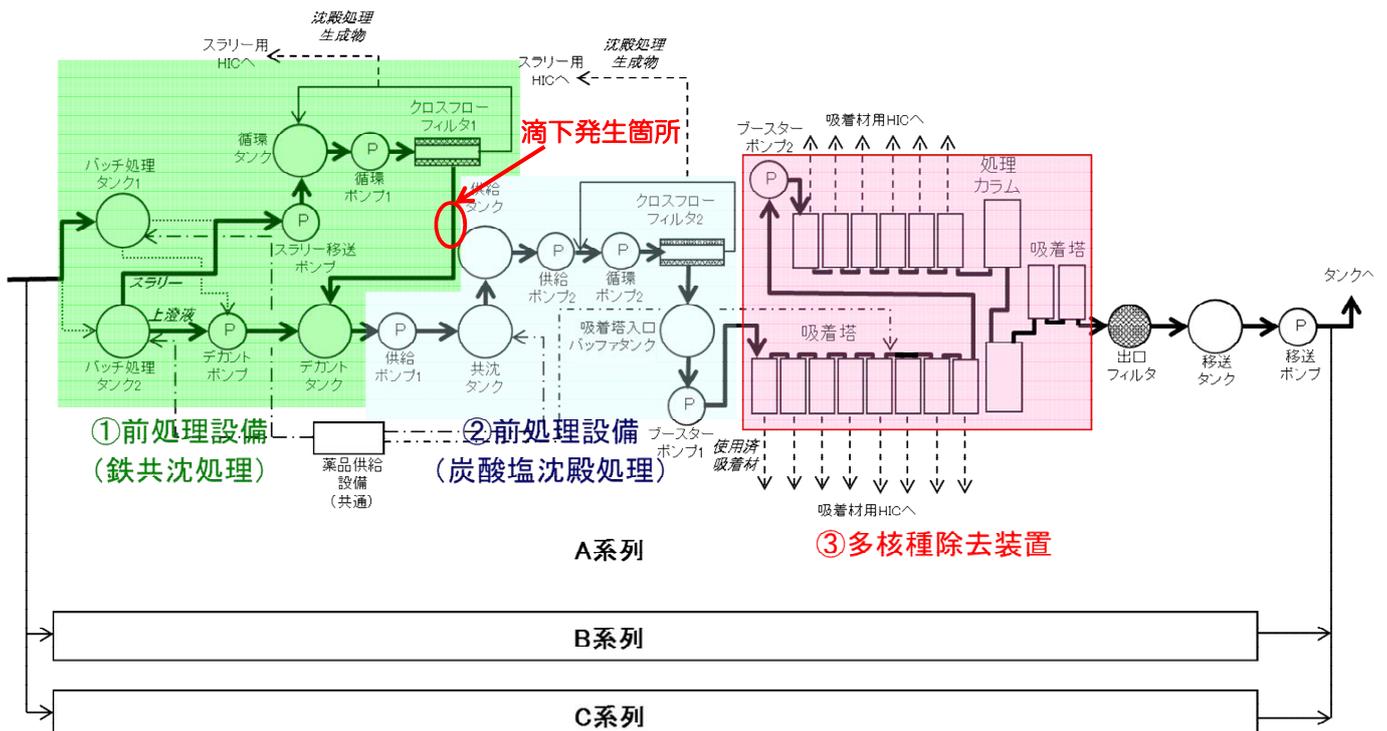
■滴下発生箇所

- ・ 発生箇所：配管エルボ部溶接部（1箇所）
- ・ 配管仕様：材料「SUS316L」、口径「25A」
- ・ 内包流体液性：中性
- ・ 当該溶接部に対する点検実績はなし

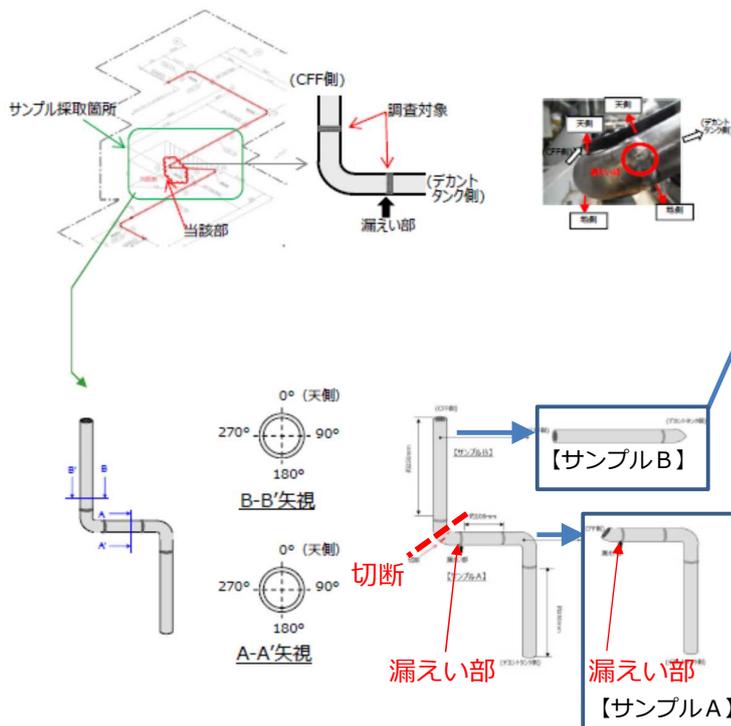
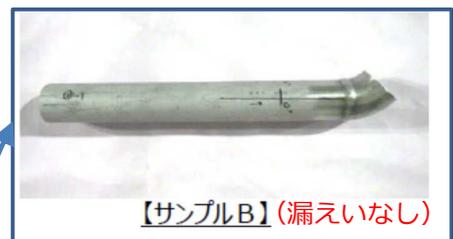
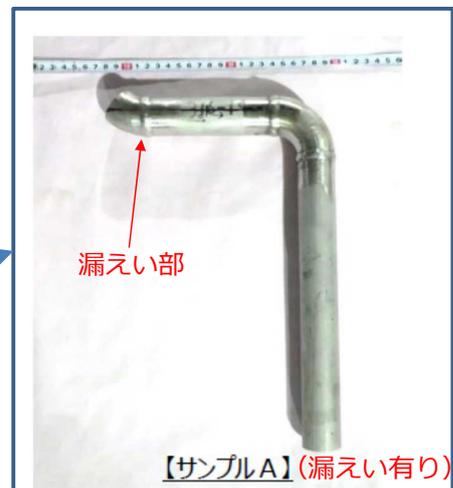
- 当該配管を切断し、内外面の顕微鏡観察等を実施

■ 当該漏えい部以外に腐食の痕跡，変色，打痕等の損傷，その他の欠陥等は認められなかった

- 突出した裏波にスラッジ等の付着物が留まり、溶接金属部において隙間腐食が発生し、進展、漏えいに至ったと推定
