H4・H6エリアタンク漏えいによる汚染の影響調査

- ①追加ボーリング観測孔の放射性物質濃度推移
- ②地下水バイパス調査孔・揚水井の放射性物質濃度推移
- ③排水路の放射性物質濃度推移
- ④海水の放射性物質濃度推移

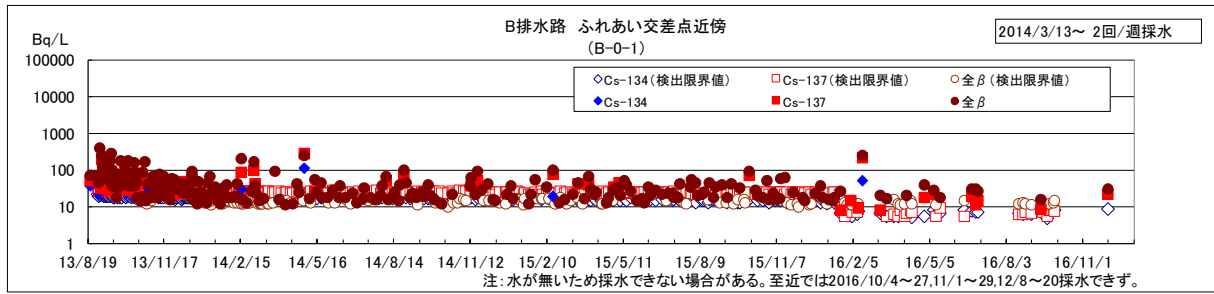
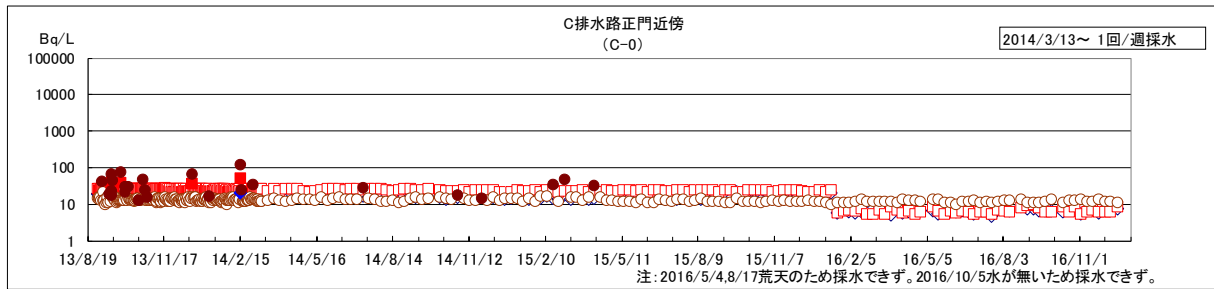
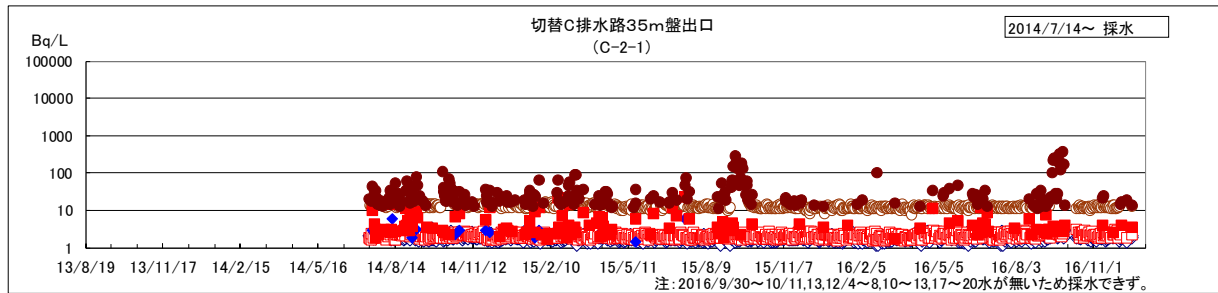
③排水路の放射性物質濃度推移

(注) Cs-134,137の検出限界値を見直し(B排水路ふれあい交差点近傍: 1/21~, C排水路正門近傍: 1/20~)。

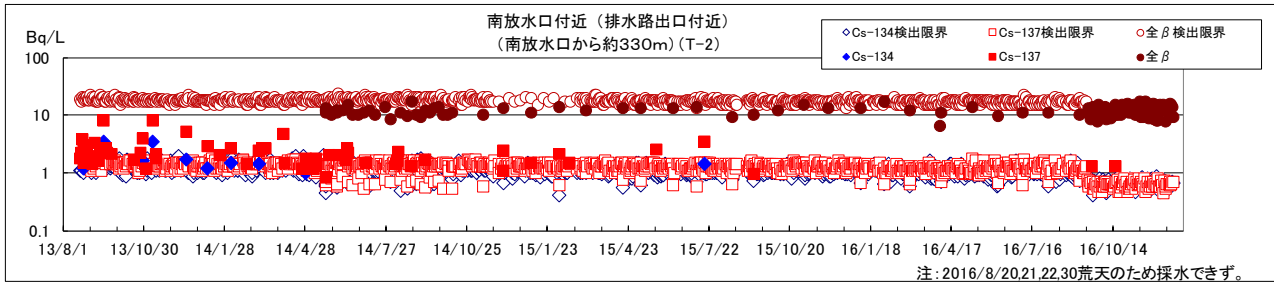
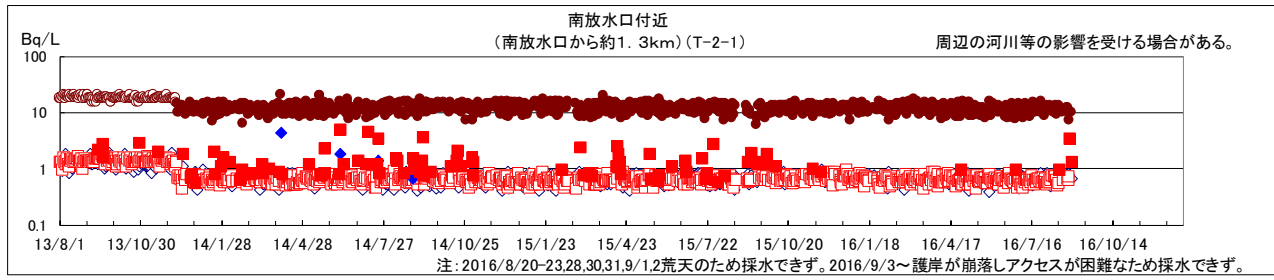
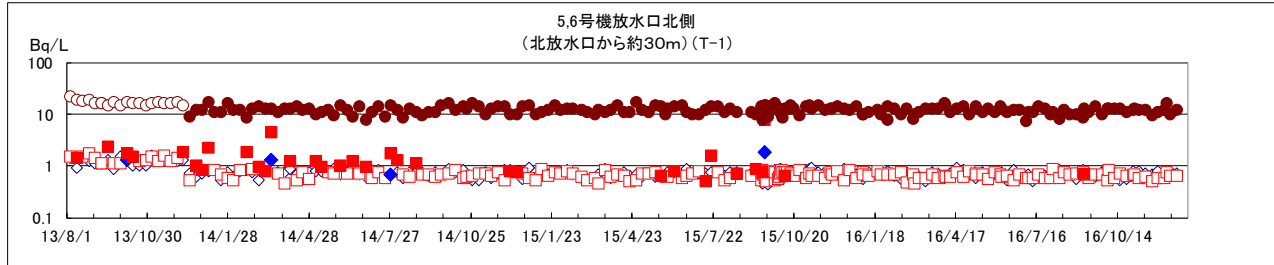
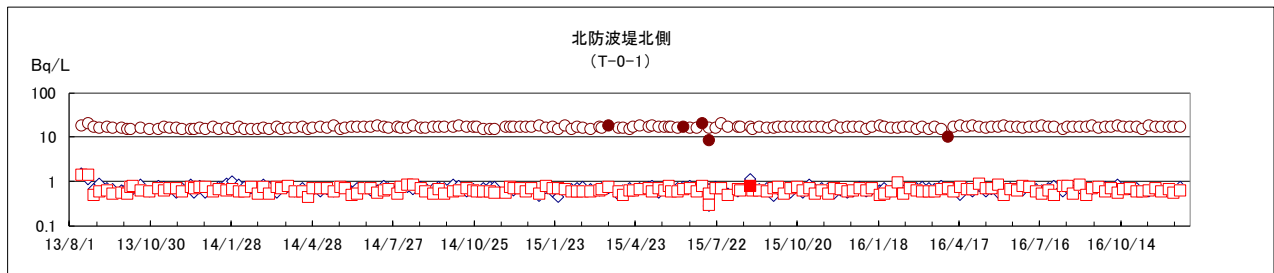
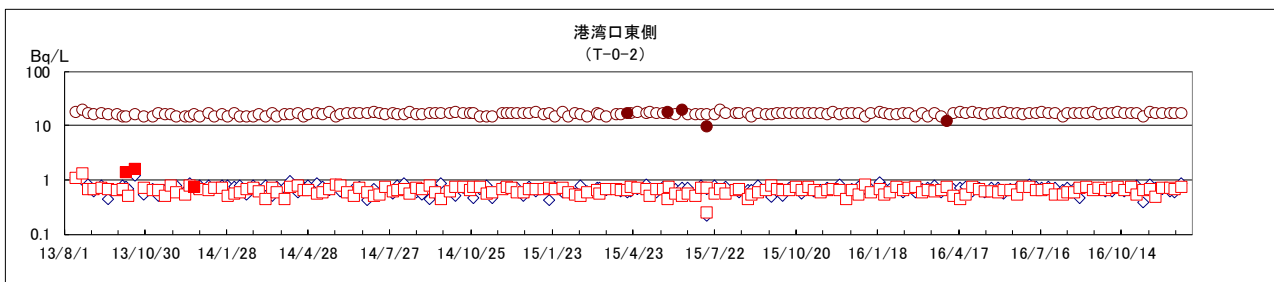
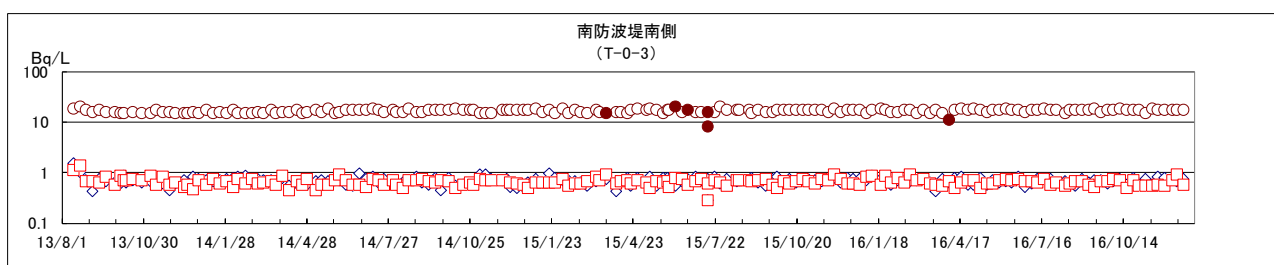
④海水の放射性物質濃度推移

南放水口付近（排水路出口付近）：地下水バイパス排水中に検出限界値を下げて分析したのもも表示している。

2016/9/15～全βの検出限界値を見直し(20→5Bq/L)。

北防波堤北側、港湾口東側、南防波堤南側：全βの検出が増えたため15/7/13は第三者機関においても検出限界値を下げて分析したのもも表示している。
