ヒューマンエラーによる重要な安全確保設備の 停止(2件)の原因と再発防止対策について

2016年12月16日

東京電力ホールディングス株式会社

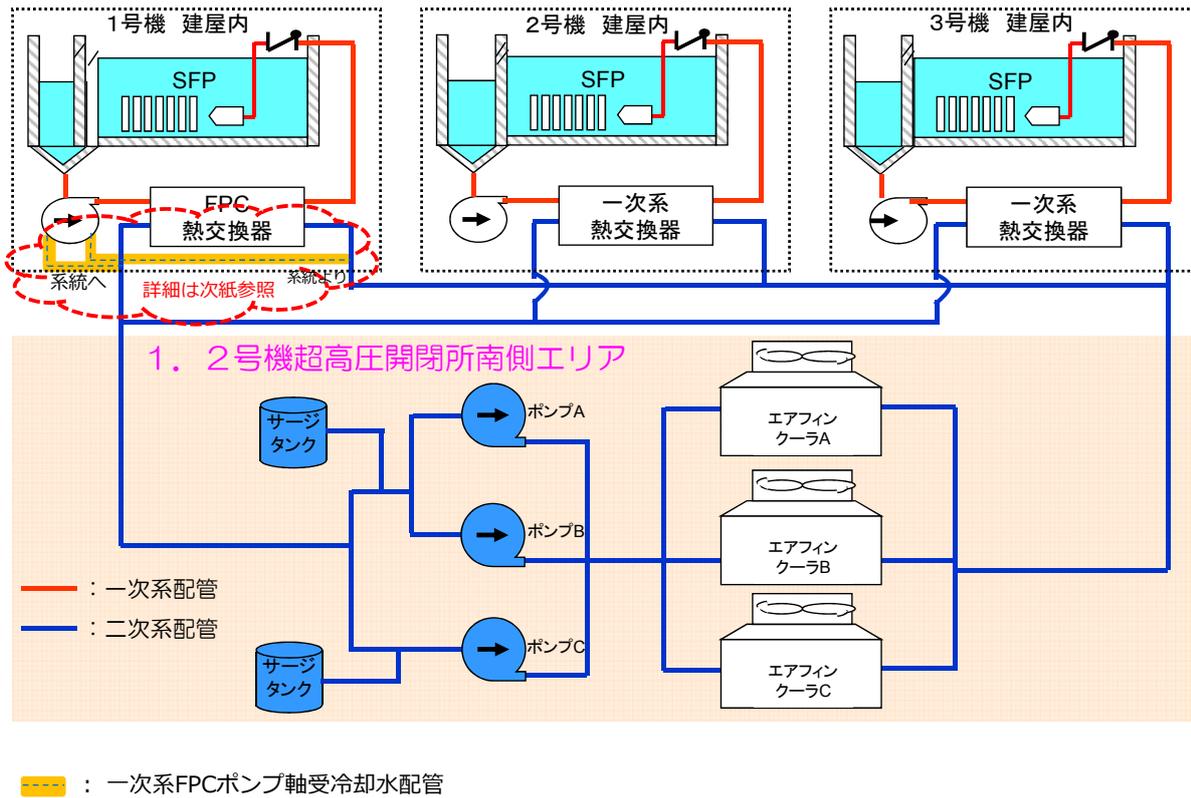
2. SFP二次系共用設備概略図

2016年12月4日、1号機使用済燃料プール（以下、SFP）1次系FPCポンプ軸受冷却ラインのベント弁（全閉）にパトロール中の当直員が誤って接触した。当該ラインは1～3号機共通の二次系冷却設備（SFP循環冷却二次系共用設備 以下、共用設備）に接続されており、二次系の圧力がベント弁（微開）より徐々に抜けた。系統圧力低下の警報が発生したため、共用設備を手動で停止した。
